REKONSTRUKCE VODNÍHO DÍLA ŠANCE RENOVATION OF THE ŠANCE WATER RESERVOIR

Martin Soukop, Tomáš Ťažký

Rekonstrukce VD Šance se týkala řady objektů, tento článek je věnován pouze objektům SO 11.2 – Konstrukce přelivu a SO 12 – Skluz.

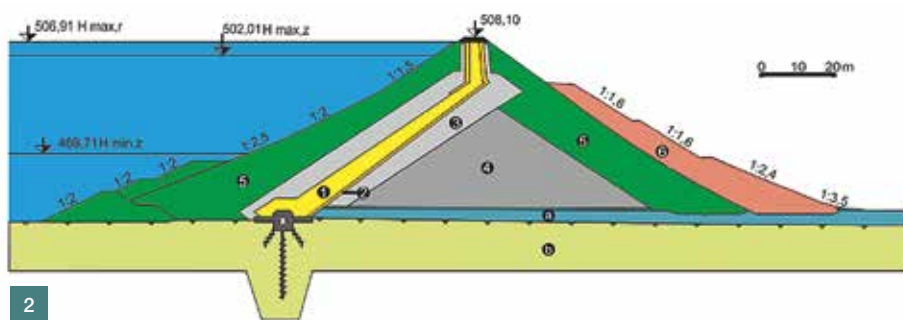
1 Z rekonstrukce VD Šance 2 Příčný řez hrází (1 – zemní těsnicí jádro, 2 – filtrační štěrkopískové vrstvy, 3 – hlinitokamenité sutě, 4 – hlinitokamenité sutě s prokládaným kamenem, 5 – hlinitokamenité sutě, růžžatec, jílovitý písek, 6 – hutněný násyp z kamenité sypaniny) ■ 1 Renovation of the Šance water reservoir 2 Cross-section of the dam (1 – earth sealing core, 2 – filtering gravel-sand layers 3 – loamy-sandy scree, 4 – loamy-sandy scree with interlined stone, 5 – loamy-sandy scree, clay sand, 6 – compacted filling from rocky loose material)

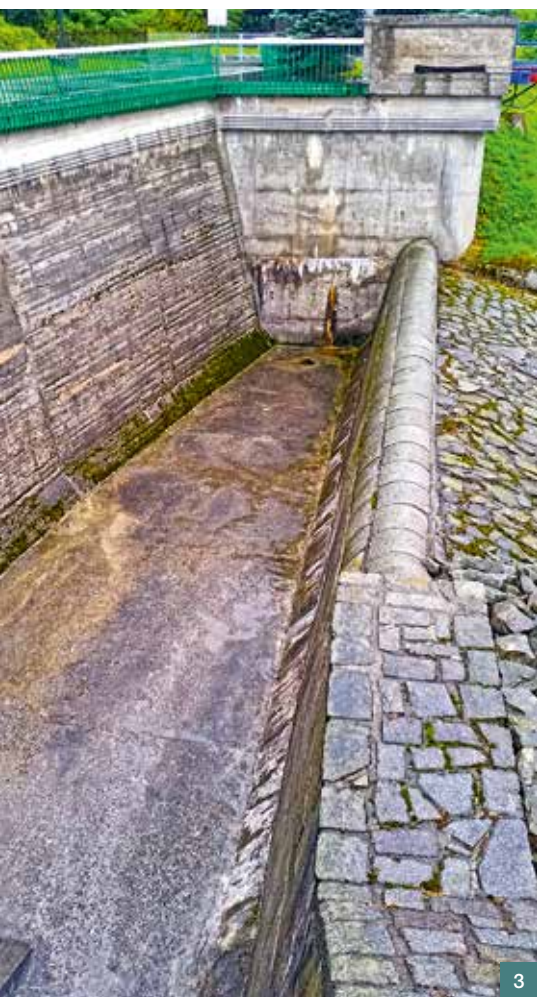
3

Původní přeliv měl délku přelivné hrany 16,5 m (obr. 3). Při rekonstrukci proběhla celková demontáž přelivu, množství vybouraného a odvezeného betonu bylo cca 700 m³ betonu v zabudovaném stavu.

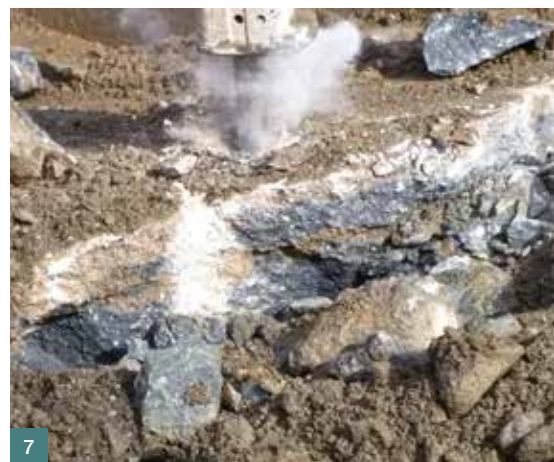
7

na které je vrstvička zeminy) a pracovní spára ve vodorovné vrstvě základové desky (obr. 7). V novém skluzu bylo použito cca 8 200 m³ konstrukčního betonu na dno a stěny skluzu.

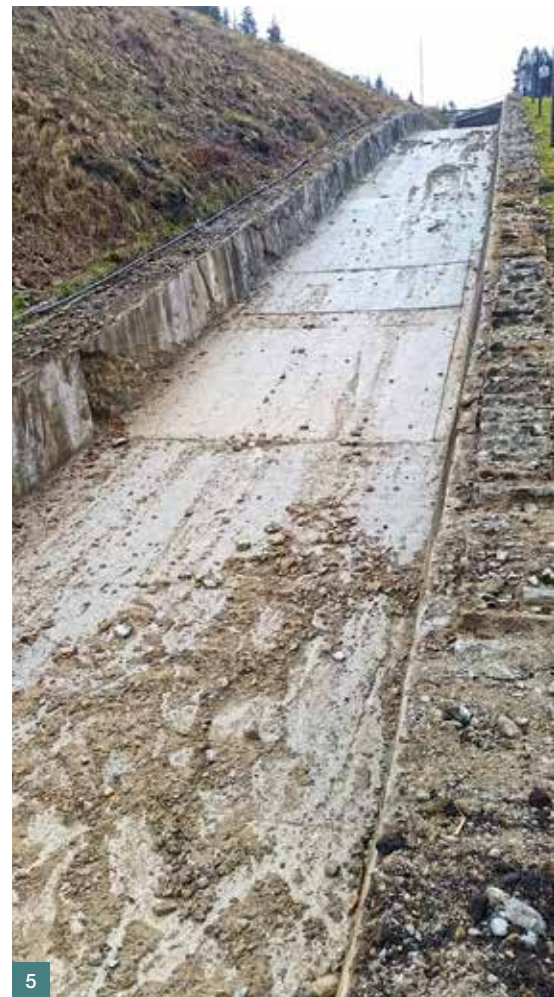
5

Původní skluz měl šířku ve dně 6,5 m a délku cca 170 m s podélným sklonem 27 a 45 % (obr. 5). Nový skluz má šířku ve dně od 13 do 15,6 m. Délka skluzu je 184,92 m s podélným sklonem 2; 27,3; 45; a 6 % (obr. 6). Původní skluz byl z větší části celý vybourán, což představovalo 3 700 m³ betonu. Bylo zde vidět i nedodržení technologických postupu při původní betonáži (neočistěná pracovní spára,

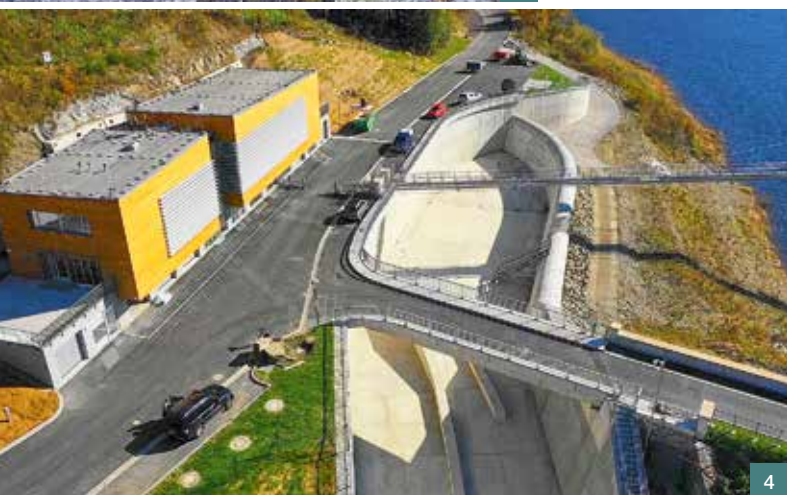
Nový přeliv má dvě úrovně přelivné hrany s celkovou délkou 48,6 m. Délka spadiště je 47,44 m a maximální šířka ve dně je 15,9 m s podélným sklonem 2 % (obr. 4). V novém přelivu bylo použito cca 1 200 m³ podkladního betonu na zazubenou základovou spáru a 4 100 m³ konstrukčního betonu na dno spadiště a stěny přelivu.

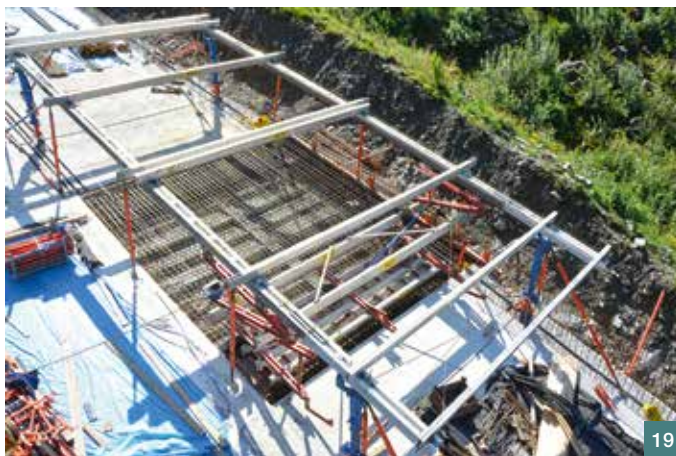
19

Před vlastní betonáží každého dilatačního bloku muselo být připraveno bednění boků základové desky, do kterého byl umístěn vnitřní dilatační pás, výztuž, do pracovní spáry mezi deskou a stěnou byl osazen těsnicí pás KAB a byla osazena a vyrovnána konstrukce lišty (obr. 19). Každý dilatační blok základové desky skluzu měl objem cca 70 m³ betonu a obsahoval cca 8 t výztuže.

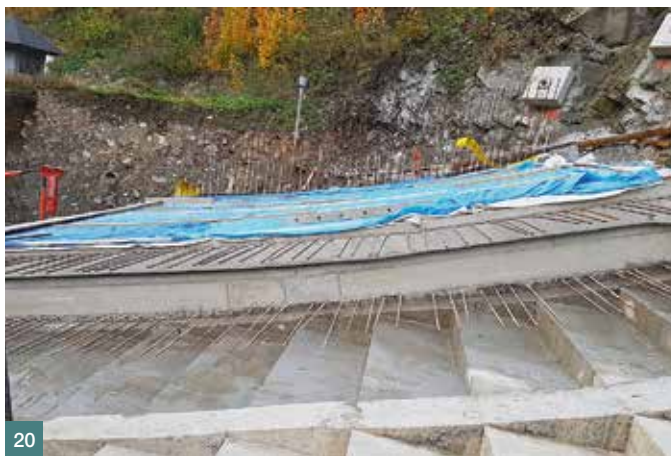
20

Betonáž dilatačního bloku probíhala pouze pomocí bádie a trvala cca 10 až 12 h. Betonáž základové desky skluzu probíhala opět šachovnicově z důvodu postupné montáže bednění, výztuže, těsnění, betonáže a dodržení harmonogramu. Pomocí lišty se podařilo úspěšně zabetonovat i konkávní a konvexní ob-

louky (obr. 20). Skluz se dělal postupně – starý skluz byl demolován a byl čištěn výlom pro podkladní beton, jinde probíhala betonáž podkladního betonu, zatímco v horní části skluzu se již betonovala základová deska skluzu (obr. 21).

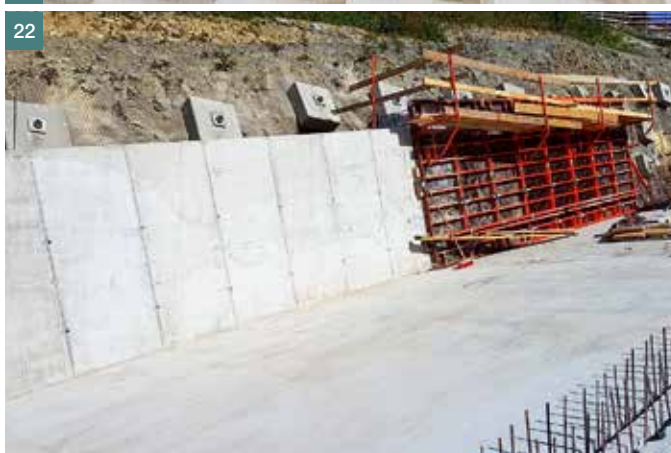
22

Z důvodu kotvení konstrukce lišty do základové desky v místě pracovní spáry mezi deskou a stěnou mohlo dojít k betonáži stěn až po zhotovení celého dna skluzu. I kotvení stabilizace bednění stěn skluzu bylo mimo samotné dno, aby nedošlo k porušení celistvosti povrchu skluzu (obr. 22).

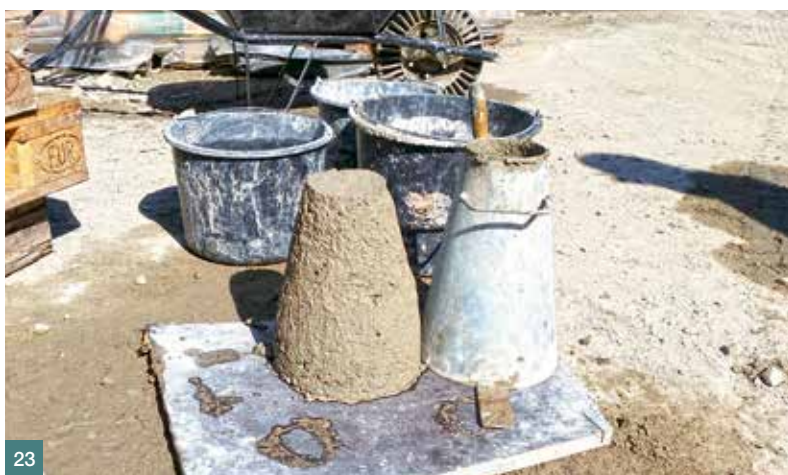
23

a požadavky zhotovitele se konzistence betonu upravovala až na konzistenci okolo 30 mm přímo na stavbě (obr. 23).

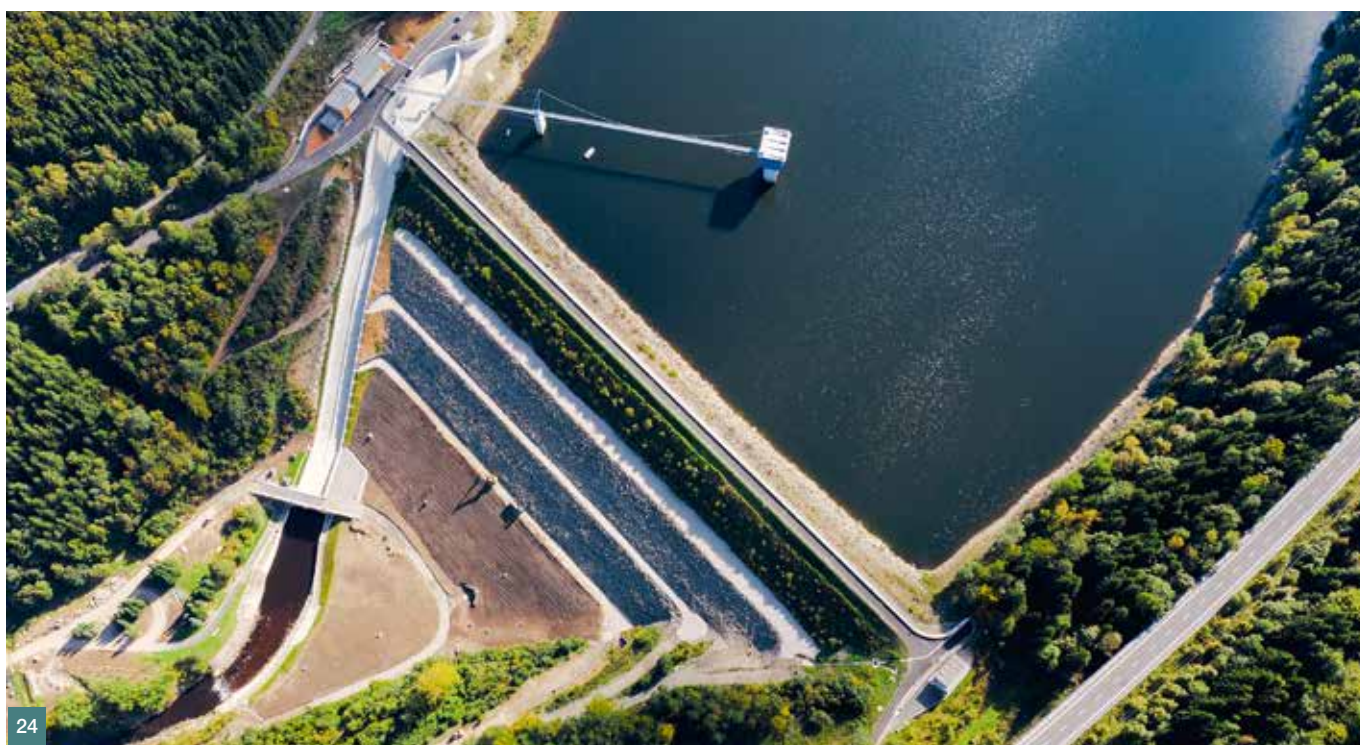
24 VD Šance po dokončení rekonstrukce v říjnu 2018 ■ 24 Šance water reservoir after renovation completion in October 2018
