OPRAVY DVOU JEZŮ NA SEVERNÍ MORAVĚ ■

REPAIRS OF TWO WEIRS IN NORTHERN MORAVIA

V článku jsou představeny dvě rekonstrukce jezů zcela odlišného charakteru, které byly v uplynulém roce dokončeny a předány k užívání na toku řeky Ostravice v Moravskoslezském kraji. ■ The article introduces two reconstructions of weirs – each one of a completely different nature – completed and handed over to use on the Ostravice river in Moravian-Silesian region in the previous year.

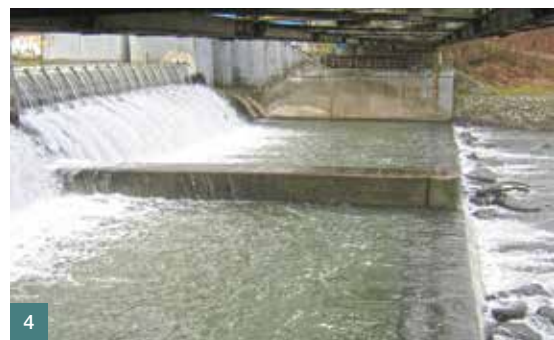
Jez v Ostravě-Vítkovicích na řece Ostravici byl vybudován zhruba 40. let 20. století a poslední rekonstrukcí prošel na počátku tohoto tisíciletí. Má dvě jezová pole, byl postaven a dodnes primárně slouží k zajištění odběru surové vody pro průmyslové účely oceláren. Z důvodu poddolování území byl založen na minimálně možnou půdorysnou dispozici v podstatě bez rozdělení na více dilatačních celků. Abrazie plaveným štěrskem při povodňových průtocích, povětrnostní podmínky i karbonatice poznamenaly betonové konstrukce stěn i pilířů. Přelivná plocha pod stavitelnými ocelovými klapkami i vývar už neodpovídaly svým tvarem současným technologickým možnostem a požadavkům. (obr. 4)

- sanace nábrežních stěn,
- sanace břehových pilířů a středového pilíře,
- oprava střední dělicí stěny vývaru,
- rekonstrukce přelivné plochy a vývaru,
- oprava opevnění podjezí a břehů.

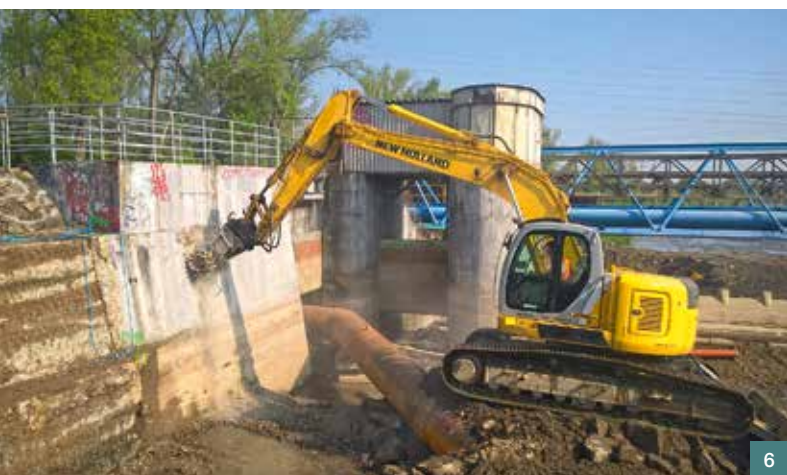
6 Skalní fréza odstraňuje povrchovou vrstvu betonu **7** Částečně odrézovaná přelivná plocha

Nábrežní stěny vysoké 5 až 11 m byly skalní frézou zbaveny poškozeného povrchu do hloubky 150 mm (obr. 6). Jejich konstrukce byla z prostého betonu a při frézování tedy nebyl problém s výztuží. Místy byl však beton narušen do větší hloubky, ať už vlivem eroze, nebo nekvalitním provedením, a tento poškozený beton se musel odstranit také. Vznikly tak lokální kapsy hluboké až 600 mm od původního povrchu. Kvalita povrchu po odfrézování se zkoušela odtrhovou metodou, při zkoušce muselo být dosaženo alespoň 1,5 MPa. V původních stěnách se také nacházely spáry na celou tloušťku konstrukce, které patrně vznikly při původní betonáži jako pracovní spáry. Ty byly v nové vrstvě přiznané.

Na stěny byly přikotveny ocelové vyztužující rohože. V místech, kde byl nesoudržný beton odstraněn do větších hloubek, byla kapsa předem vyplněna vrstvou stříkaného betonu včetně vložené výztuže tak, aby následná vrstva byla celistvá a stejně silná. Před nanášením vrstvy stříkaného betonu byl povrch betonu dočištěn vysokotlakým vodním paprskem o tlaku 1 500 bar a byl udržován vlhký. Beton pro stříkání se dovážel namíchaný bez vody a nanášel se suchou cestou v tloušťce cca 120 mm bez použití urychlovače. Následující den, po omytí povrchu vodou o tlaku 300 bar, byla na tuto vrstvu nanášena finální vrstva vysokopevnost-

ní sanační malty PCI Nanocret R4 SM v tloušťce 30 mm a byla upravena do konečné podoby. Z důvodu dobré přidržitosti a současných objemových změn byl kladen důraz na nanesení do 24 h po první vrstvě. Hotové povrchy pak byly několik dní nepřetržitě skrápěny vodou.

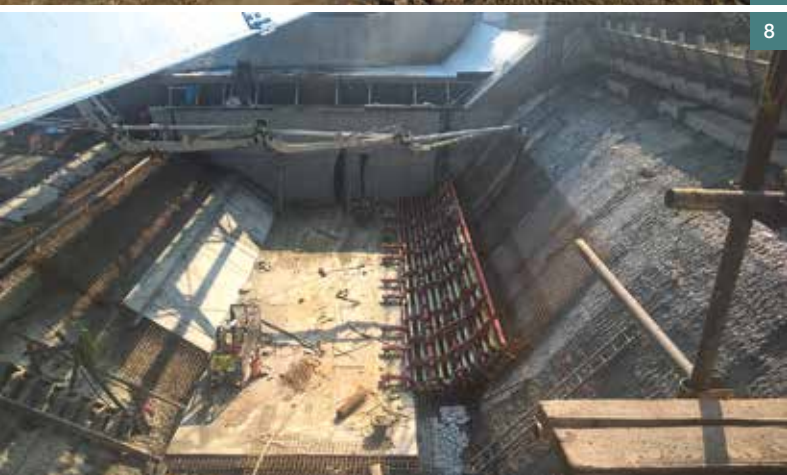
8 Betonáž nejnižší úrovně přelivné plochy

Speciální bednění přelivné plochy bylo vyrobeno na míru – bylo třeba dodržet přesný tvar o různých poloměrech, ten nejmenší byl 2,75 m. Bednění bylo negativní, po výšce bylo děleno na čtyři postupně prováděné části a proti vztlaku bylo kotveno skalními kotvami do původního betonu. V nejnižší úrovni, kde konstrukce přecházela do vodorovné desky, musely být do bednění vyřezány otvory pro plnění, hutnění a odvědušnění. Po naplnění betonem byly otvory zalespeny. Pozornost byla věnována pracovním spárám, těsnění bednicích dílců mezi sebou i k navazujícím konstrukcím

a deformacím bednění v průběhu betonáže. Hutnění betonu bylo prováděno ponornými vibrátory v kombinaci s vibrátorem příložným, aby se zvýšila kvalita povrchu betonu, neboť případné povrchové kaverny by mohly být zdrojem většího poškození kavitací.

Na přelivnou plochu navazuje rovné dno a šikmý práh vývaru (obr. 8 a 9). Jejich provedení bylo značně jednodušší, i když prosakující voda z podloží dělala problémy i tady.

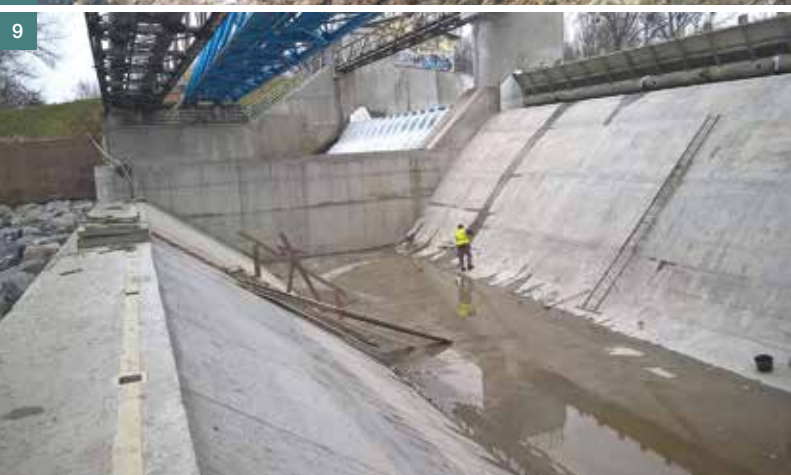
9 Dokončené betonové konstrukce jezu

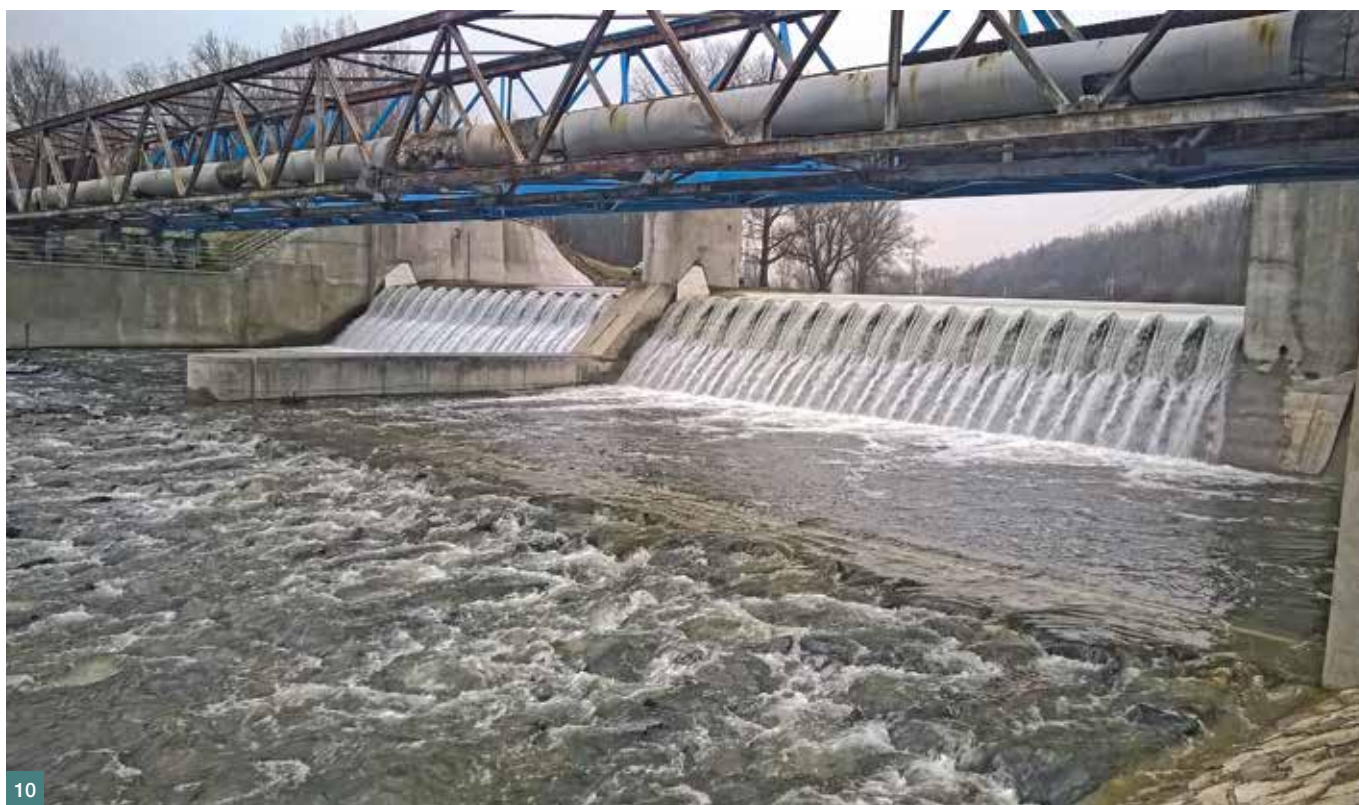
10 Vítkovický jez po uvedení do provozu

14. 12. 2018 ■ **6** Rock cutter removing the surface layer of concrete **7** Partly removed surface from the spillway **8** Concreting the lowest part of the spillway **9** Completed concrete structure of the weir **10** Vítkovice weir after putting into operation on 14 December 2018

Dlouholetý provoz jistě potvrdí vysokou kvalitu nejen materiálu, ale i celého provedeného díla. (obr. 10)
