## REKONSTRUKCE SKLEPA CHEMICKÉ ÚPRAVNY VODY II V TEPLÁRNĚ TRMICE – 2. ETAPA ■ RECONSTRUCTION OF THE BASEMENT OF THE CHEMICAL WATER TREATMENT TANK II IN THE STEAM GENERATION PLANT TRMICE — 2ND PHASE

Libor Šácha

Článek popisuje opravu betonových konstrukcí sklepa chemické úpravy vody II v Teplárně Trmice. Kvůli nízkým pevnostem v tlaku betonu stávajících konstrukcí bylo provedeno statické posouzení, na jehož základě byly navrženy konkrétní technologie opravy pro jednotlivé části betonových konstrukcí. Výrazným faktorem komplikujícím provádění prací byla vysoká teplota prostředí způsobená technologickým zařízením a rozvody tepla uvnitř sklepa. ■

The paper describes repair of concrete structures of the chemical water treatment tank II (CHÚV) basement at the steam generation plant Trmice. Due to the low compressive strength of the existing concrete structures, static assessment was performed. Based on this assessment, specific repair technologies have been proposed for the individual parts of the concrete structures. High ambient temperature caused by the equipment and the heat piping inside the CHÚV basement was a significant factor complicating the execution of the works.

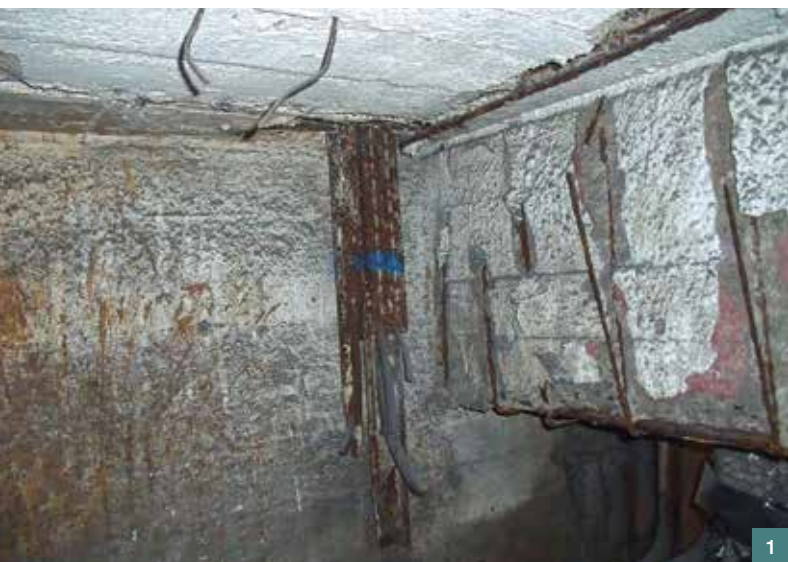
Provedený stavebně technický průzkum prokázal závažné materiálové vady některých nosných prvků. Jednalo se zejména o nízké pevnosti stávajícího betonu (zjištěná zaručená třída pevnosti betonu v tlaku byla pouze C8/10), nízkou soudržnost betonu, značnou karbonataci a s tím související velmi silnou korozi výztužných prvků.

Stavebně technickým průzkumem bylo dále zjištěno, že vrstva vyztuženého stříkaného betonu, kterou byly nosné prvky někdy v minulosti sanovány, je téměř v 70 % plochy oddělena od původního podkladu, a proto bylo navrženo její odstranění v celém rozsahu. Vzhledem k celkovému stavu konstrukce byla nutná spolupráce se statikem, s kterým byly konzultovány postupy a technologie navrhované pro statické zajištění a zesilování jednotlivých nosných prvků.

1 Průvlak – stav před opravou 2 Detail korozí napadené výztuže 3 Vyznačení oblastí 1 až 4

1 Beam – before repair 2 Corrosion of steel reinforcement – detail 3 Marked areas 1–4

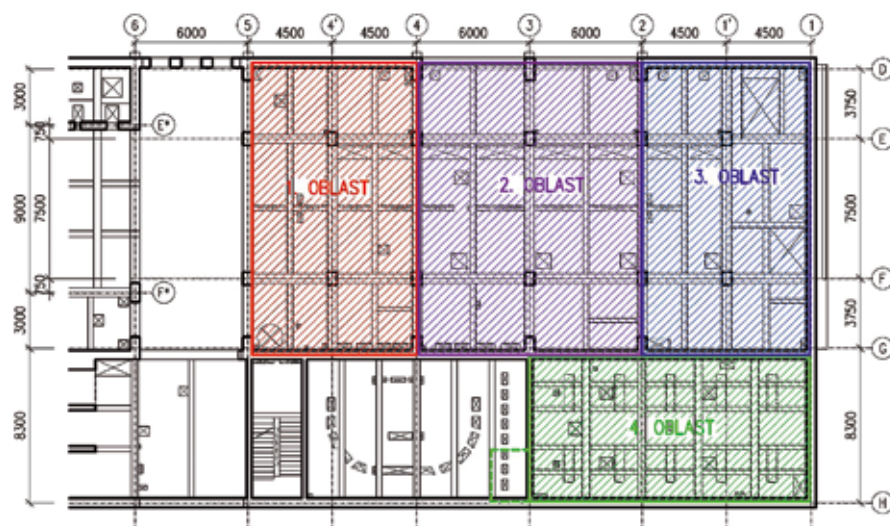
3

Opravovaná část prostoru sklepa byla rozdělena na čtyři oblasti (obr. 3). Práce byly realizovány postupně, a to od oblasti 1 k oblasti 4.

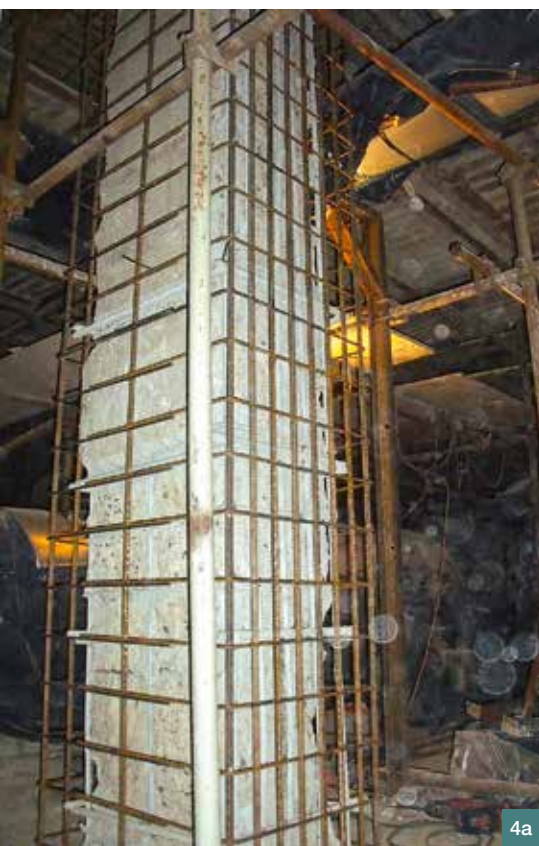
4a

4 Sloup: a) doplněná výztuž, b) po opravě ■

4 Column: a) added reinforcement, b) after repair

Při odstraňování nesoudržné vrstvy původního torkretu a degradovaného betonu ze sloupů bylo nutné svislou výztuž, která byla na většině plochy zcela odkryta, dočasně sta-

ticky zajistit proti vybočení opásáním výztuží Ø 20 mm. Po vysokotlakém dočištění betonu a očištění výztuže byla výztuž doplněna dle statického návrhu. Nově navržená výztuž byla buď kotvena k výztuži stávající, nebo k trnům vlepeným na chemickou kotvu. Pro doplnění průřezu sloupu byl použit beton třídy C25/30 s maximálním zrnem kameniva 8 mm, který byl do systémového bednění dopravován a ukládán pomocí pístového čerpadla. Pouze ve dvou případech nebylo možné použít technologii doplnění průřezu sloupu klasickou betonáží, a to z důvodu umístění technologických rozvodů teplárny přímo na prvku, resp. v jeho těsné blízkosti. Tyto rozvody nebylo možné dočasně demontovat, přeložit ani jinak zajistit, a tak byly tyto prvky reprofilovány ručně sanačními maltami.

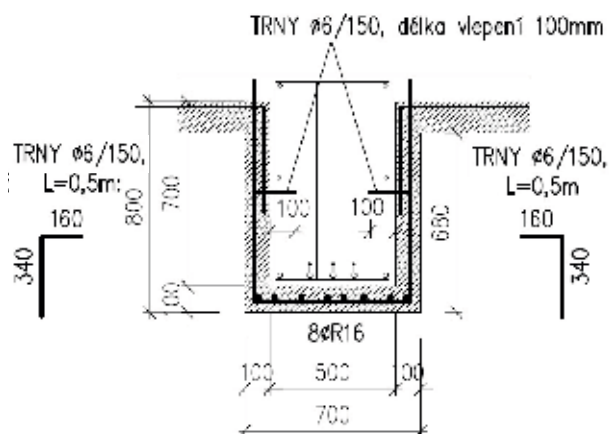
5 Schéma dovyztužení průvlastku – oblast 1

■ 5 Cross-section of the beam with added reinforcement – area 1 6 Beam formwork 7 View of holes grid for laying concrete to the ceiling slab 8 Supporting formwork of the ceiling slab 9 Before repair 10 Before finishing the coating system

Pro statické zajištění stropní desky v oblastech mezi průvlastky a trámy bylo navrženo její zesílení a dovyztužení pomocí svařovaných kari sítí ve dvou vrstvách. Typy svařovaných sítí se v jednotlivých oblastech lišily dle statického návrhu. Svařované sítě byly po očištění stávající konstrukce stropní desky kotveny k jejímu spodnímu líci na vlepené trny. Trny byly vleповány v rastru 300 × 300 mm pomocí chemických kotev. Distance mezi vrstvami kari sítí zajišťovaly ocelové distanční prvky.

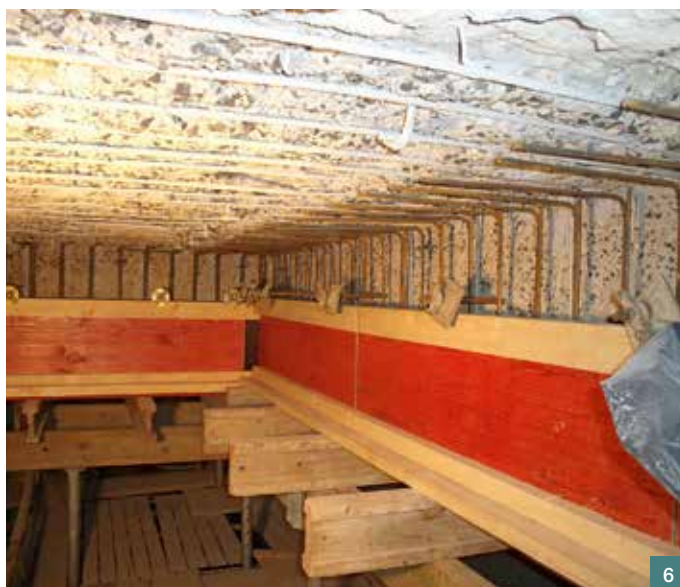
6 Pohled na bednění průvlastku 7 Pohled na rastr otvorů pro ukládku betonu stropní desky 8 Podpěrná skruž stropní desky 9 Stav před opravou 10 Stav před dokončením nátěrového systému

Bednění průvlaků a trámů bylo prováděno z překližkových desek tloušťky 22 mm. Boky průvlaků a trá-

mů byly obedněny pouze do cca 2/3 výšky prvku, aby bylo možné zbývajícím nezabedněným prostorem provést betonáž. Byl použit beton třídy C25/30 s maximálním zrnem kameňiva 8 mm. Zbytek průřezu průvlaků a trámů byl dobedněn a betonován až spolu se stropní deskou. Beton byl stejně jako u sloupů dopravován pomocí pístového čerpadla.
