# NÁVRH SANÁCIE – VO VŠEOBECNOSTI A NA PRÍKLADE

## RENOVATION DESIGN – IN GENERAL AND EXAMPLE

Jana Briatková Olšová, Peter Briatka

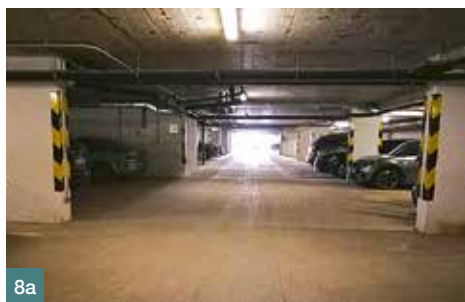
8a

Problematická bola podlaha garáží bytového domu (vek cca osem rokov), a to v hneď troch podzemných podlažiach (obr. 8a). Chyby a vady podlahy sa prejavovali trhlinami a skrútením dosiek (kontrakčných celkov) podlahy. Trhliny už boli v minulosti sanované. Ich rozvoj od sanácie v minulosti bol prakticky zanedbateľný. Celkový prírastok dĺžky sa určil na cca 20 m so strednou šírkou trhliny cca 0,1 mm (obr. 8b). Skrútené hrany kontrakčných

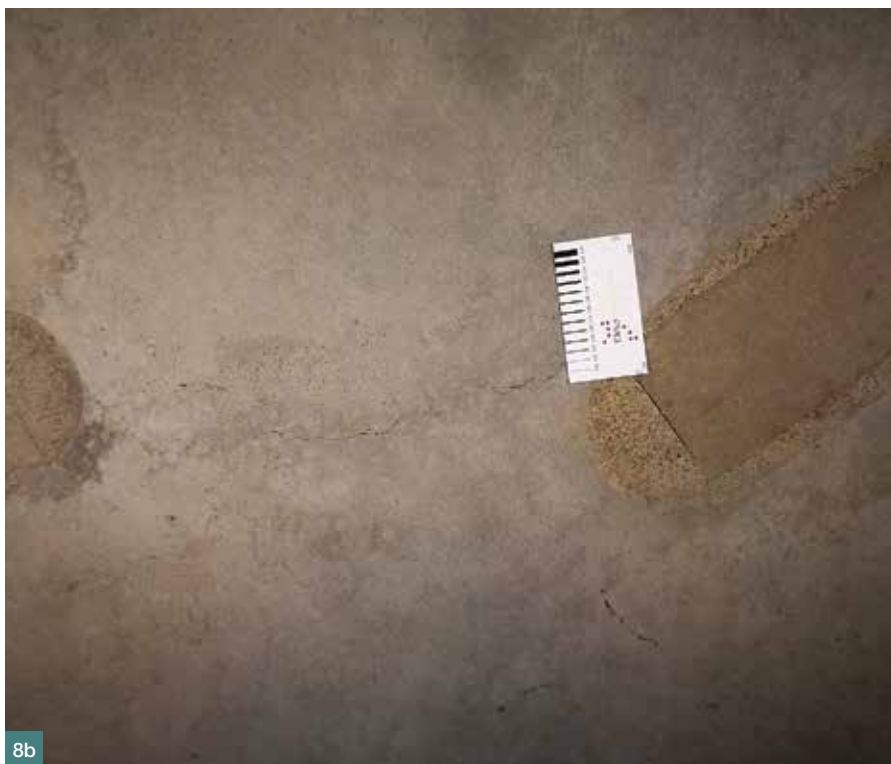
8b

celkov predstavovali závažnejší problém vyvolávajúci akustický diskomfort. Pri prejazde motorovým vozidlom ponad škáru o seba dosky navzájom búchali a hluk sa aj cez akustické mosty (nosnú konštrukciu) distribuoval aj do vzdialených bytov.

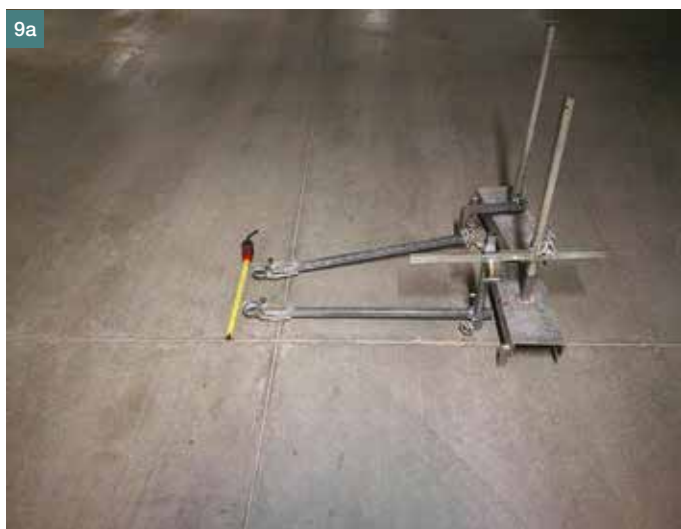
Pohyby vyvolávajúce údery/hluk v kontrakčných škárah nezaznamenávali žiaden progres. Ich príčina sa identifikovala (obr. 9a a 9b) ako kombinácia:

- použitia oddeleného poteru na stlačiteľnej akustickej izolácii,
- zámeny projektovanej polymérnej rozptýlenej výstuže za oceľové rozptýlené vlákna,
- nedostatočnej hĺbky rezania kontrakčných škár.

- rozšírenie kontrakčných škár na celú hrúbku podlahy. Z výsledkov merania deformácie vyplynulo, že deformácia na jednotlivých hranách kontrakčnej škáry je rôzna podľa smeru pohybu zaťaženia a tiež, že zaťaženie v určitej vzdialenosti od okraja spôsobuje zdvíhanie susednej dosky. Hlavným a jednoduchým spôsobom, akým zamedziť prenosu deformácií a generovaniu hluku, je úplné oddelenie kontrakčných celkov rezom dvomi kotúčmi (súhrnnej šírky minimálne 8 mm) na celú hrúbku vláknobetónovej dosky. Následne bude potrebné škáru vyplniť technológiou horúcej alebo studenej zálievky,
