VÝBUCH PLYNU V PANELOVOM BYTOVOM DOME V PREŠOVE

GAS EXPLOSION IN A PANEL BLOCK OF FLATS IN PREŠOV

Vladimír Benko, Viktor Borzovič, Štefan Gramblička

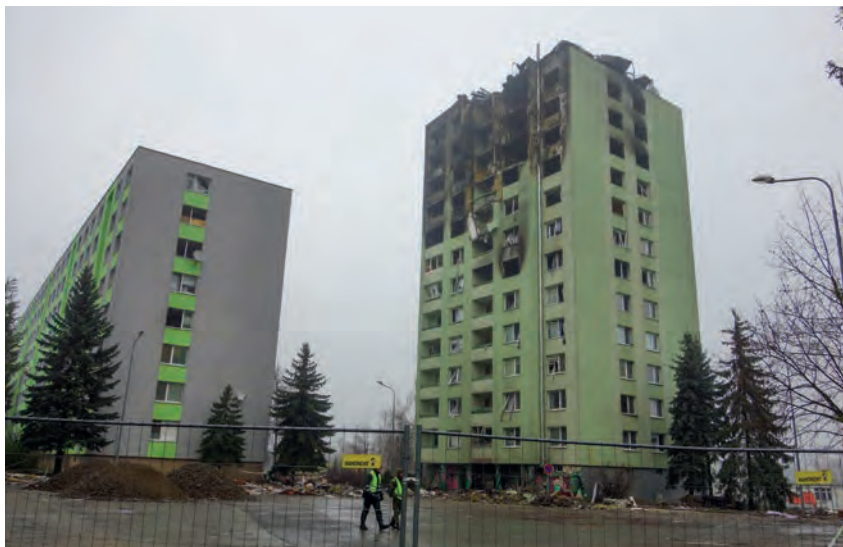
4 Pohľad na západnú a južnú časť obvodového plášťa bytového domu po požiari a blízky radový dom
 5 Detail poškodení horných podlaží obvodového plášťa zo západnej strany 6 Pohľad na strešnú konštrukciu bytového domu zo západnej strany, zrútená strecha technického podlažia 7 Poruchy následkom výbuchu, steny za výťahovými šachtami v horných poškodených podlažiach 8 Vybočenie delených panelov pri medzipodeste v horných troch podlažiach 9 Delený panel podporujúci medzipodestu a jej uloženie 10 Kollaps schodišťa, pohľad do schodiskového priestoru z dolného poschodia

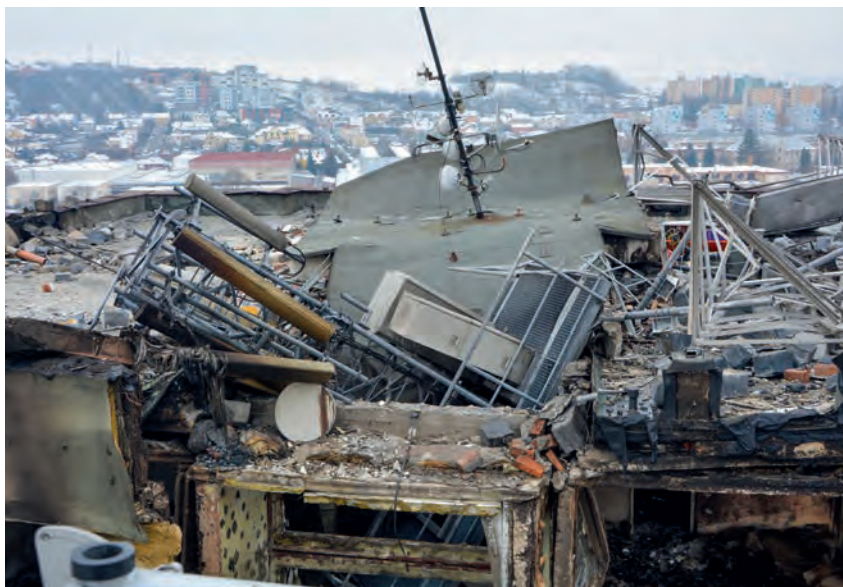
6

Explózia plynu 6. decembra 2019 v bytovom dome v Prešove nastala trinásť minút po 12. hodine. Tlakovou vlnou a následným požiarom boli významne poškodené konštrukcie hornej časti panelového domu v 9. až 12. NP. Z priebehu explózie a poškodení je zrejmé, že explózia nastala koncentrovaním plynu v spoločných priestoroch v strednej časti pôdorysu prevažne vo výtahových šachtách a v schodiskovom priestore. Rozsah poškodení po požiari je možné vidieť aj na obr. 3 a 4. Došlo ku kolapsu nenosných obvodových panelov bytov susediacich so schodiskovým priestorom troch najvyšších podlaží (obr. 5). Explózia plynu najviac poškodila strešnú konštrukciu (obr. 6), ktorá nad spoločnými priestormi, podobne ako obvodové panely zo

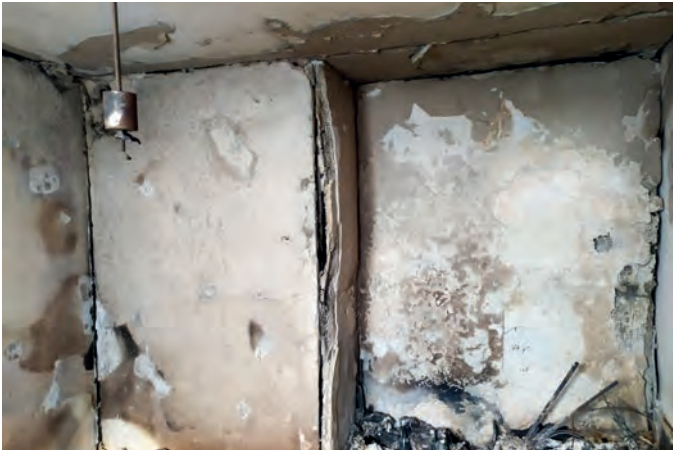
Na obr. 7 vidieť panely výtahovej šachty po výbuchu v horných podlažiach panelového domu. Vo výtahovej šachte mal výbuch veľkú intenzitu. Panely sú posunuté, vybočili zo zvislej roviny, ale zachovali si celistvosť.

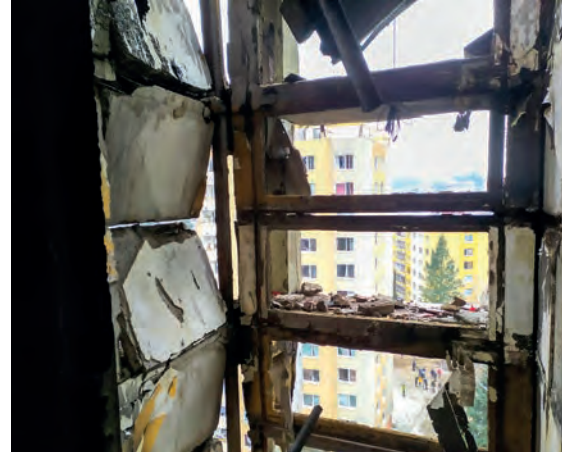
Na obr. 8 vidieť výrazné vybočenie delených panelov pri medzipodeste, ktoré malo za následok pád schodiska. Naproti tomu susedný nedelený panel na celú výšku podlažia vybočil v mieste styku s delenými panelmi medzipodesty, ale napriek tomu si zachoval celistvosť.

nia medzipodesty vodorovný styk s veľmi malou odolnosťou voči zaťažaniu pôsobiacemu kolmo na stenu v horizontálnom smere. Toto bolo hlavná príčina zrútenia celého schodišťa po výbuchu plynu v Prešove.

Následkom výbuchu v priestore schodišťa došlo k výraznému vybočeniu delených panelov pri medzipodeste v mieste ich vodorovného styku (obr. 8). Úložná dĺžka medzipodestového panelu 100 mm bola pri takomto výraznom vybočení zvislých panelov nedostatočná, čo spôsobilo pád medzipodesty a následne aj schodiskových ramien (obr. 9). V nižších podlažiach, kde bola intenzita výbuchu menšia, k vybočeniu delených panelov nedošlo. Konštrukcia schodišťa v tejto časti sa zrútila následkom pádu častí schodišťa z vyšších podlaží. Celkový pohľad na schodiskový priestor je na obr. 10.

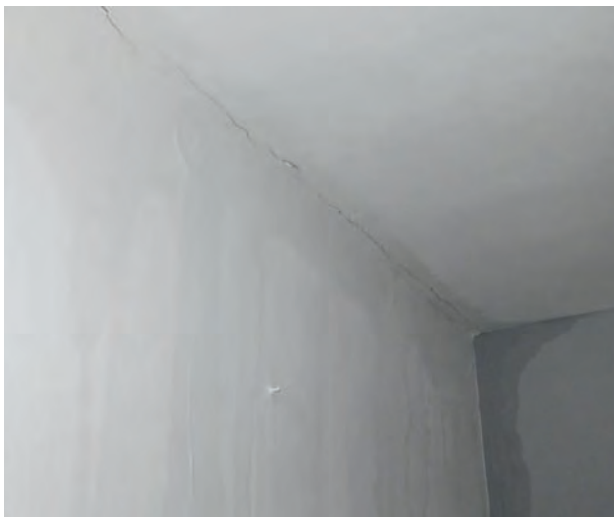
11 Spojie panelov 4. NP 12 Lokálne presiaknutie vodou z hasenia požiaru
11 Panel joints of 4th floor 12 Local water seepage from fire extinguishing
