REKONSTRUKCE SEGMENTOVÉ ESTAKÁDY VE SLÁNSKÉ ULICI V PRAZE

RECONSTRUCTION OF SEGMENTAL BRIDGE AT SLANSKÁ STREET IN PRAGUE

Jan Bažil, Lukáš Boháček, Petr Souček

V článku je podrobně představena rekonstrukce segmentového mostu v Praze z roku 1983. Rekonstrukce, během níž došlo oproti projektu k neočekávaným zjištěním, zahrnovala zesílení volnými kabely, výměnu mostního svršku, mostních závěrů a ložisek.

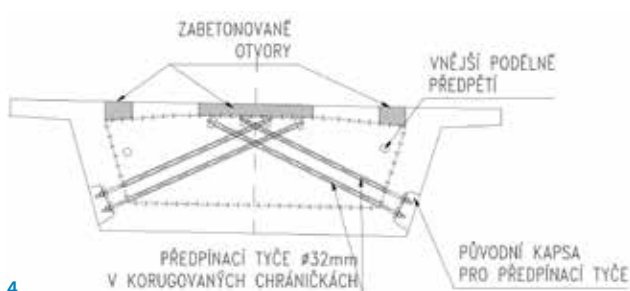
4

napínání průběžnými kabely nedocházelo k dotlačování spár. Montážní kabely jsou vedeny v horní a spodní desce. Průběžné kabely jsou vedeny pouze ve stěnách a jsou kotveny v čelech u opěr. Montážní i průběžné kabely měly být dle projektu zainjektovány cementovou injektážní maltou a konstrukce měla být předepnuta i příčně. Příčné předpětí tyčemi je použito v nadpilířových příčnicích k zachycení lokálních účinků bodového uložení (obr. 4).

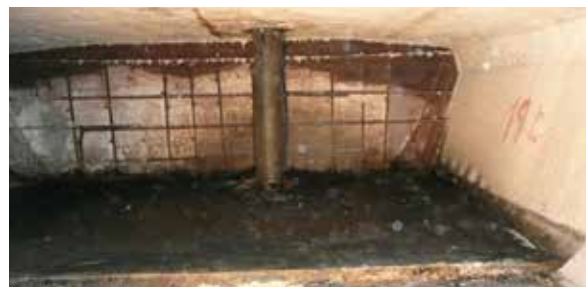
5

a je nutné provést jejich výměnu. Velmi zásadní problém byl zjištěn při vstupu do komory, kde bylo odhaleno, že nadpilířové příčnice nebyly dobetonované a předpínací tyče v těchto příčnicích tedy nebyly napnuté a neplnily svou statickou funkci (obr. 5). Naproti tomu podélné předpětí průběžnými kabely nejevilo žádné známky poruch (obr. 6), beton nosné konstrukce měl dostatečně dobré vlastnosti z hlediska mechanické odolnosti a trvanlivosti a stav mostovky zjištěný diagnostickým průzkumem se ukázal jako relativně dobrý.

V rámci rekonstrukce byla navržena výměna mostního svršku, ložisek, mostních závěrů, závěrných zdí (vč. přechodových oblastí), sanace vnitřních povrchů komor, výměna nadpilířových příčniců a jejich předepnutí předpínacími tyčemi a zejména zesílení mostu volnými kabely.

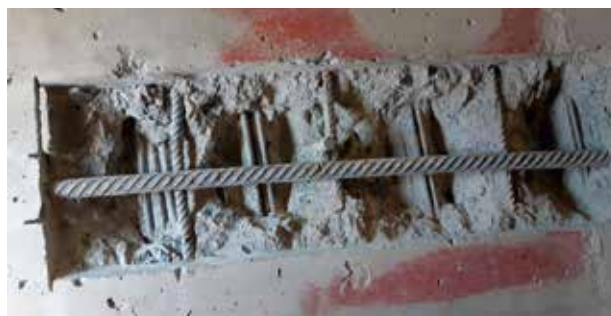
7

Další z hůře vysvětlitelných problémů vyvstal ve vedení podélného předpětí. V rámci diagnostiky byly z vnitřků komor prováděny destruktivní sondy k podélné předpínací výztuži ve stěnách pro ověření stavu injektáže kabelů a jejich případného korozního oslabení. Kabely byly zainjektovány v odhalených místech dostatečně, nicméně v jedné ze čtyř komor byl zjištěn nesoulad ve vedení předpínacích kabelů. Oproti archivní dokumentaci byla zjištěná odchylka až 300 mm. U segmentové konstrukce by takovou odchylku očekával opravdu málokdo. Ve velmi krátké době bylo nutné upravit statický výpočet a upravit i geometrii volných kabelů. To vše při probíhající stavbě.
