REKONSTRUKCE ADMINISTRATIVNÍ BUDOVY SPOLEČNOSTI PRAŽSKÁ PLYNÁRENSKÁ V PRAZE-MICHLI

RECONSTRUCTION OF THE ADMINISTRATIVE BUILDING OF THE COMPANY PRAŽSKÁ PLYNÁRENSKÁ IN PRAGUE-MICHLE

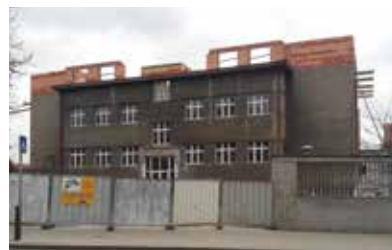
3

1 Vstupní a administrativní budova v areálu Pražské plynárenské po rekonstrukci **2** Původní stav budov před rekonstrukcí **3** Kvůli nevyhovujícímu stavu sloupů, průvlaků a stropu v 4. NP bylo nutné celé podlaží zbourat a nově vystavět **4** Nový ocelový krov uvolnil dispozici posledního podlaží pro velkoprostorovou kancelář **5** Pohled na administrativní budovu z areálu **6** Vstupní objekt je směrem k veřejnému prostoru maximálně prosklený, aby působil otevřeně a přátelsky k zákazníkovi

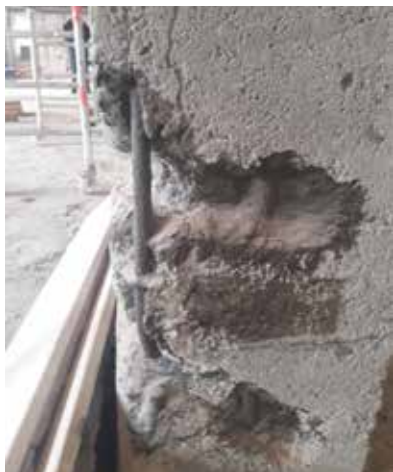
prací. Zkouškami byla zjištěna průměrná hloubka karbonatace betonu v rozmezí 15 až 40 mm, krytí třmínků bylo v rozmezí 0 až 30 mm, krytí hlavní výztuže se pohybovalo v rozmezí 15 až 70 mm. Z toho vyplynulo, že většina výztuže trámů ležela ve zkarbonované vrstvě betonu a nebyla tedy chráněna proti korozi jeho přirozenou alkalitou. To bylo potvrzeno i při prohlídce odhalené výztuže, která již vykazovala stopy koroze.

7 Poruchy železobetonových konstrukcí – sloup 8 Poruchy železobetonových konstrukcí – průvlak + sloup 9 Nevyhovující stav železobetonových konstrukcí v 4. NP, které bylo nutné zbourat 10 Návrh zesílení železobetonových desek pomocí karbonových tkanin (půdorys 2. NP) 11 Zesílení stropní desky pomocí karbonové tkaniny

K uvedenému stavu konstrukčních systémů přispěly nezodpovědné zásahy při výměnách instalací v objektu. Např. při provádění elektrických rozvodů došlo k přerušení výztuží v některých stropních deskách. Na jiných místech byly v deskách objeveny trhliny způsobené patrně nevhodným zatížením. (obr. 7 až 9)

Sanace železobetonových konstrukcí byla zahájena odstraněním zdegradovaných vrstev betonu a napuštěním inhibítorem koroze aplikovaným na všechny odkryté nebo bouracími pracemi zasažené konstrukce. Poté byla provedena reprofilace jednotlivých železobetonových trámů, průvlaků a sloupů vysokopevnostní sanační maltou. Průvlakly a sloupy ve středním traktu musely být podchyceny pomocí ocelových rámu. Rámy jsou složeny ze stojin z válcovaných nosníků IPE 160, vodorovné části rámu jsou z válcovaných nosníků I 220, na styku se stávající konstrukcí jsou vyklínovány ocelovými klíny. Průvlakly, které nebyly posíleny rámy, byly ve střední části zesíleny dvěma profily karbonových lamel a doplněny aplikací uhlíkových tkanin. Lamely byly umístěny z boku trámů u spodní hrany, kde odtrhové zkoušky prokázaly dostatečnou pevnost. U stropních desek bylo upuštěno od odstraňování omítek, protože docházelo k sejmutí omítky zároveň s krytím výztuže. Stropní desky byly v místech poruch sanovány použitím uhlíkových tkanin aplikovaných ve dvou vrstvách. Překrytí bylo provedeno v délce 750 mm na každou stranu od trhlin v jejich celé délce.

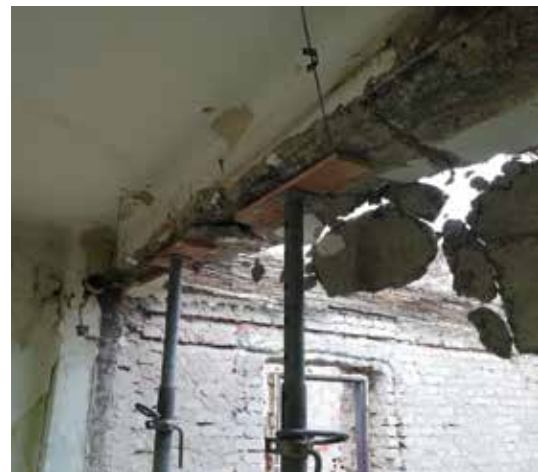
9

V nejhorším stavu byl strop pod 5. NP (dříve podkrovní) včetně sloupů, které ho nesly. Pravděpodobně bylo toto patro v minulosti řešeno pouze jako půdní prostor a jeho únosnost byla odhadnuta na 0,8 kPa. V katastrofickém stavu byly i průvlaky a sloupy, které ho nesly. Bylo na zvážení, jestli tyto konstrukce nákladně sanovat, nebo je zbourat a nahradit novými. Nakonec byla zvolena druhá možnost. Sloupy byly nahrazeny ocelovými a strop byl proveden částečně jako litý železobetonový do trapézových plechů a částečně jako monolitická železobetonová křížem armovaná deska do klasického bednění.

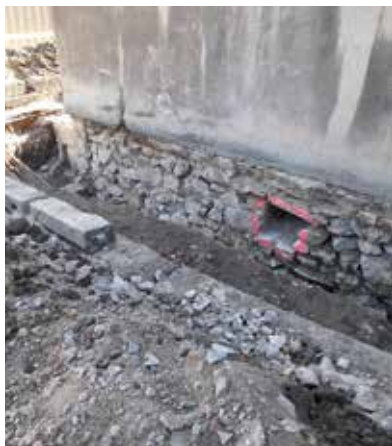
Speciálním problémem byly suterénní stěny, které byly provedeny z vnější strany z kamenného zdiva z křemence a z vnitřní strany z cihelného zdiva. Po provedení výkopu podél budovy pro dodatečné provedení hydroizolace došlo v některých místech k poruchám křemencového zdiva v tako-

17 Původní stav suterénní stěny – z vnější strany bylo kamenné zdivo z křemence **18** Železobetonová předstěna kolem celého objektu v suterénu stabilizovala kamenné zdivo **19** Vyztužení bourané železobetonové desky nad 4. NP **20** Původní dřevěný krov byl nahrazen ocelovými rámy **21** Vstupní objekt umožňuje přístup zákazníků a jejich další nasměrování k jednotlivým službám **22** Velkoprostorová kancelář je prosvětlená průběžnými okny a světlíkem nad centrální komunikací **23** Vstup do administrativní budovy z areálu, na stěnách je zachován původní keramický obklad **24** Přepážková hala zákaznického centra v 1. NP

vém rozsahu, že byla namíste obava z destabilizace stavby. Proto byla kolem celé budovy provedena železobetonová předstěna, která zdivo stabilizovala. Na tuto stěnu byla aplikována hydroizolace modifikovaným asfaltovým pasem. Hydroizolační systém byl doplněn tlakovou injektáží zdí. Osobní vzdálenost vrtů je 100 až 120 mm. Aby nedošlo k destabilizaci zdiva, nebyly vrty prováděny najednou. Po napuštění zdiva hydrofobizující látkou byly otvory vyplněny těsnicí maltou. (obr. 17 a 18)
