DIAGNOSTIKA A PREPOČET BETÓNOVEJ HALY POŠKODENEJ POŽIAROM

Peter Koteš, František Bahleda, Jozef Prokop, Jakub Kraľovanec, Michal Zahuranec, Ondrej Krídla, Vít Černý, Rostislav Drochytka, Jiří Bydžovský

Text sa zaoberá posúdením železobetónovej haly v Košiciach, ktorá bola výrazne poškodená požiarom. Opísaný je pôvodný konštrukčný systém zo 60. rokov založený na prefabrikovaných predpäťých nosníkoch typu SPP a RP, ktorých technologické nedostatky sa ukázali ako kritické. Diagnostika odhalila závažné poškodenie prierezov a stratu predpätia najmä pri strešných väzníkoch, zatiaľ čo steny a pozdĺžne nosníky boli menej postihnuté. Statický prepočet podľa súčasných Eurokódov potvrdil, že nosné prvky vyhovujú iba pre stále zaťaženie, nie však pre premenlivé účinky (sneh, vietor). Štúdia odporúča výmenu najviac poškodených väzníkov, rekonštrukciu strešných vrstiev a svetlíkov a prípadné zosilnenie ostatných prvkov modernými materiálmi, ako sú UHPC alebo FRP. Výsledky poukazujú na potrebu systematickej kontroly starších hál a využitie nových technológií pri ich sanácii.

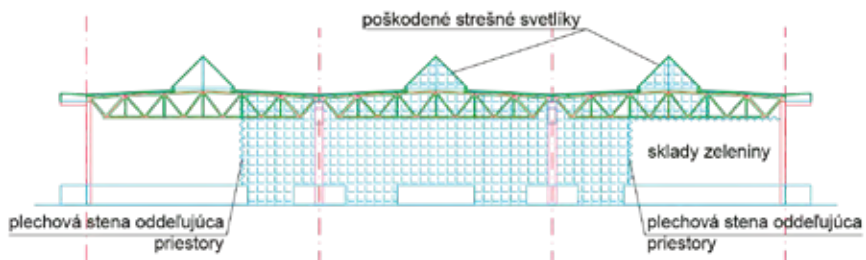
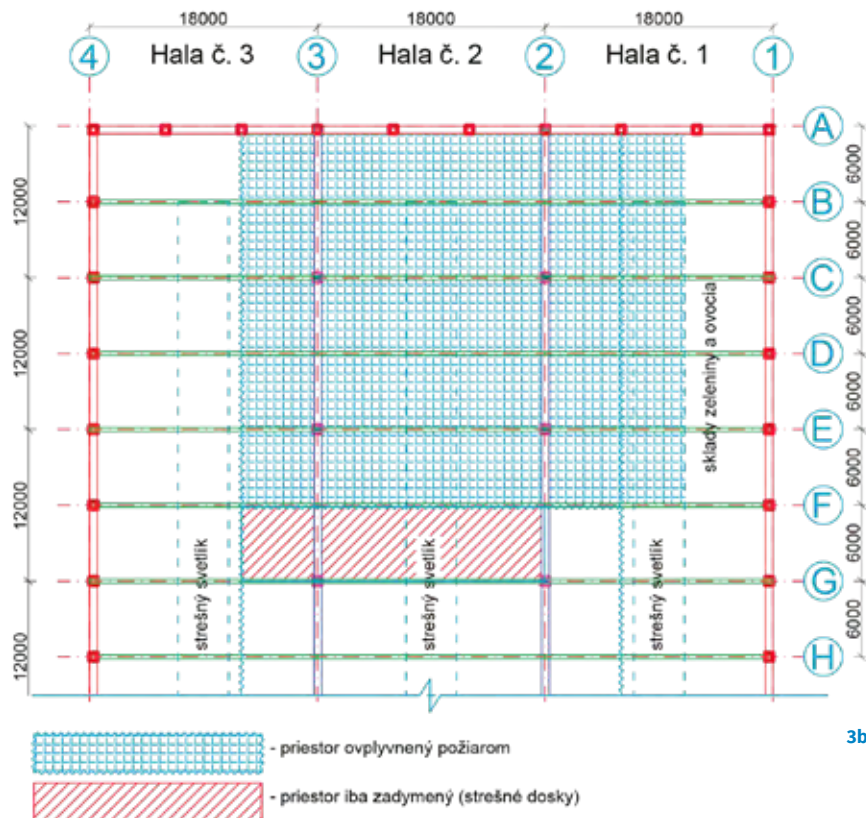
a čiastočne v oboch susediacich halách (hala č. 1 a č. 3), v dĺžke cca 30 m od konca objektu, ktoré slúžili ako sklad. Ide o priestor vyhradený stenami z oceľových plechov z bočných strán a murovanými stenami z prednej a zadnej strany, v ktorých sú vstupné vráta v priestore kolajú. Z jednej strany sa v súčasnosti nachádza sklad zeleniny (firma v podnájme – hala č. 1). V tomto priestore tak isto dochádzalo k zadymeniu a úniku splodín z požiaru cez deliacu plechovú konštrukciu a priestor priehradového pozdĺžneho prievlaku, takže aj tu boli ovplyvnené hlavne strešné väzníky (hala č. 1). Priestor, v ktorom vznikol požiar a priestor ovplyvnený požiarom je zobrazený na obr. 3.

3 Oblasť požiaru a oblasť postihnutá požiarom: a) priečny rez; b) pôdorys 4 Fotografie vo vnútri skúmanej haly: a) po požari počas kontroly; b) pred diagnostikou po čiastočnom vyčistení priestoru 5 Poškodenie pozdĺžneho priehradového nosníka s označením P-2-AC: a) zakreslená schéma poškodenia, b) fotografia priehradového nosníka

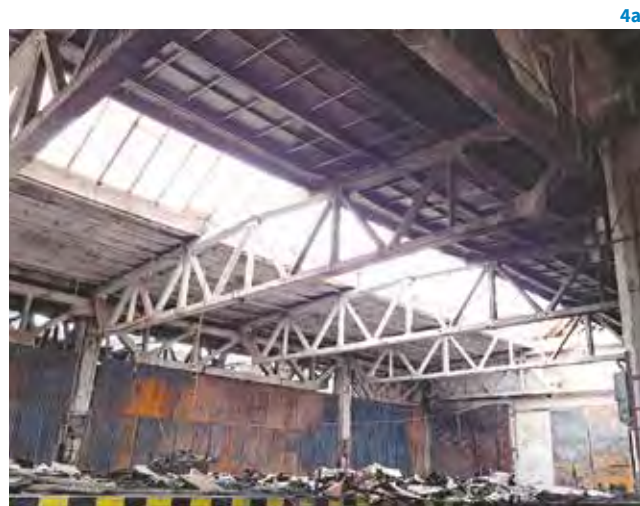
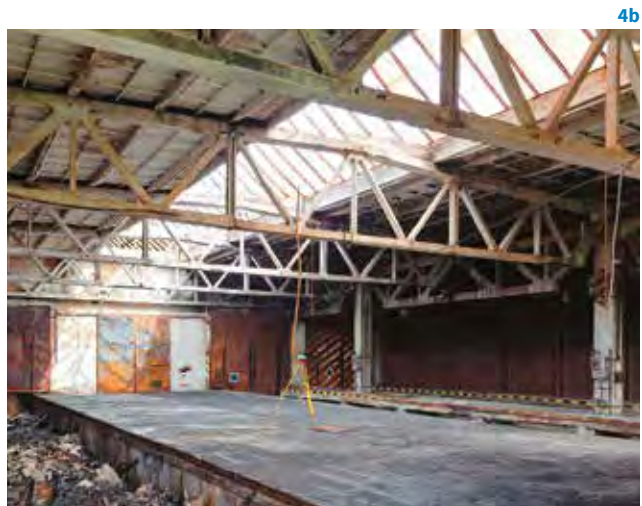
Nosná prefabrikovaná konštrukcia vykazovala typické poškodenia zodpovedajúce veku haly a v skúmanej časti hlavne vystaveniu požiaru (obr. 4). Počas prvotnej obhliadky haly vykonanej dňa 22.02.2024 bolo v hale ešte zhorenísko – pozostatky po požiari.

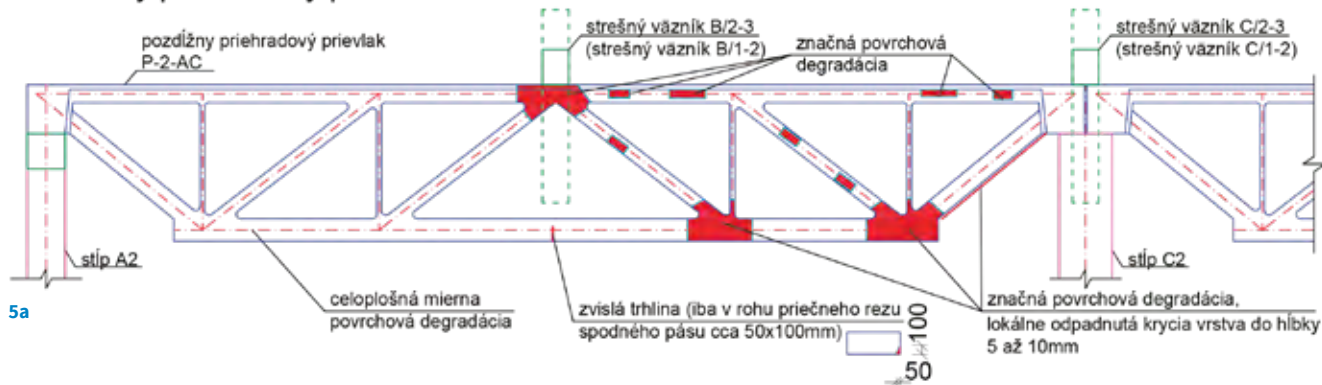
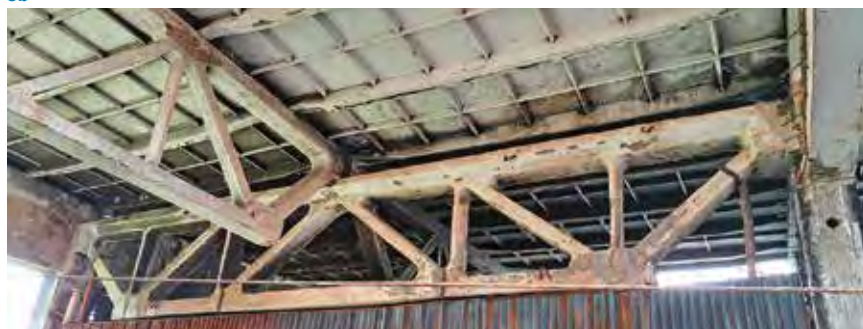
Pozdĺžny priehradový prievlak: P-2-AC

Čo sa týka pozdĺžnych priehradových nosníkov, tie boli povrchovo degradované, na niektorých miestach sa tiež našli trhliny, ale nie v celom priereze prvku, takže pravdepodobne išlo

o zmršťovacie trhliny. Najviac poškodený požiarom bol pozdĺžny priehradový nosník v osi 2 (medzi halou č. 1 a halou č. 2), pretože v tomto smere splodiny požiaru prechádzali cez nosníky nad plechovou stenou (oddelujúce priestory) k strešnému svetlíku (obr. 3 a 5). Požiar pravdepodobne spôsobil lokálne odlupovanie krycej vrstvy niektorých prútov na povrchu, ale nie vo veľkej miere. Najviac poškodené boli pozdĺžne priehradové nosníky v osi 2 medzi priečnymi osami A-C a C-E (obr. 5). Toto poškodenie požiarom však nebolo také významné, aby bolo potrebné nosníky odstrániť a vymeniť, ale bolo možné ich opraviť.

Z tohto dôvodu sa odporúčalo odstrániť existujúce priečne predpäté väzníky typu SPP a nahradiť ich novými. Bolo tiež potrebné vymeniť strešné svetlíky a strešnú krytinu. Pozdĺžne priehradové nosníky spolu so stĺpmi neboli v takom stave, aby ich bolo potrebné vymeniť, ale je možné ich zosilniť tak, aby spĺňali nové požiadavky Eurokódu.

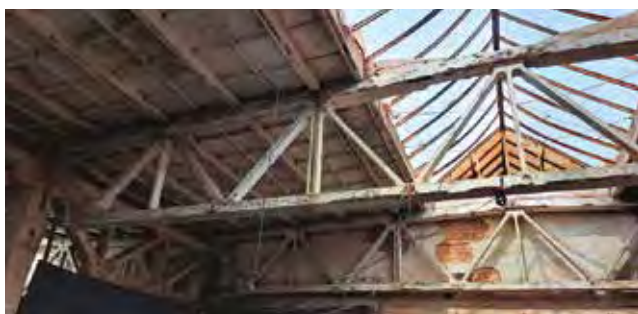
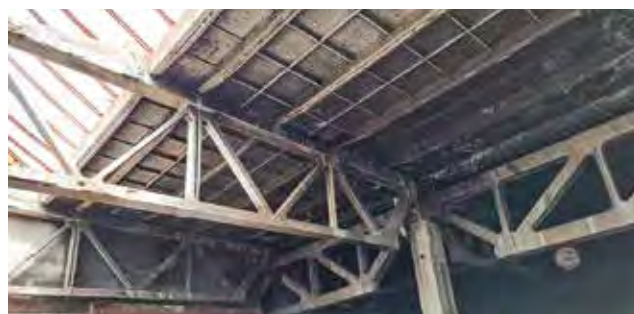
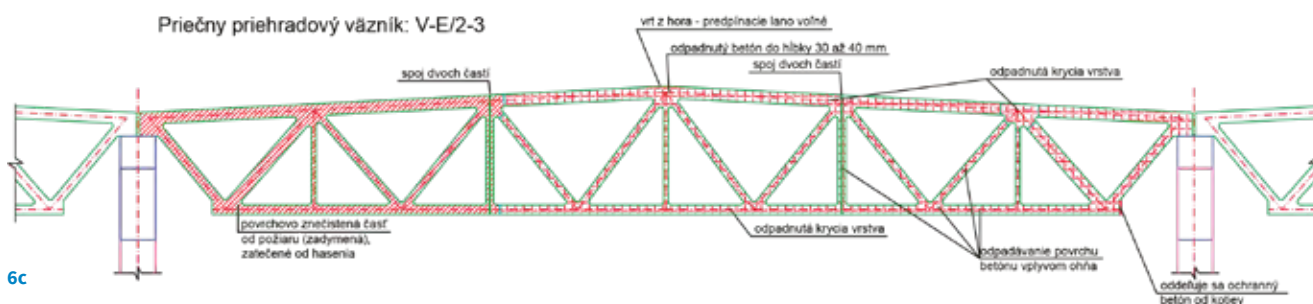
Tieto priečne priehradové väzníky boli priamo poškodené požiarom – požiar sa nachádzal v priestore pod nimi. Najviac poškodený bol pravdepodobne priehradový väzník s označením V-E/2-3 (obr. 6) a potom V-D/2-3, ďalšie tri priehradové väzníky boli poškodené menej, ale nie tak málo, aby sa dali ďalej používať. Na väčšine priehradových väzníkov boli zrná kameniva so železom a kremeňom v betóne sfarbené oranžovo/červeno (do hĺbky 20 až 30 mm), čo dokumentuje, že betón bol vystavený teplote vyššej ako 370 až

400 °C, čo je dôsledok požiaru (chemické zmeny v betóne). Z tohto dôvodu sa odporučila výmena priehradových väzníkov V-B/2-3 za V-F/2-3 (päť kusov) (betónová časť priečných prierezov jednotlivých prvkov väzníkov bola oslabená). Trhliny zistené v spodných spojoch jednotlivých spájaných častí naznačovali výrazný pokles predpätia v spodnom páse, čo je základná systémová chyba hál s SPP priehradovými väzníkmi a bola príčinou ich zrútenia v Českej republike [4], [5]. V prípade priehradových väzníkov V-G/2-3 až V-K/2/3 v ďalšej časti haly, ktorá nebola postihnutá požiarom, sa stav (otvorenie trhlín) spojov spájaných častí počas diagnostiky nekontroloval, pretože to objednávateľ nevyžadoval. Avšak, odporúčalo sa skontrolovať stav spojov spájaných častí priehradových väzníkov SPP aj v ostatných častiach haly.

6 Poškodenie priečneho priehradového väzníka typu SPP s označením V-E/2-3: a) fotografia priehradového väzníka – stredná a ľavá časť; b) fotografia priehradového nosníka – pravá časť; c) schéma poškodenia
7 Poškodenie strešnej krytiny: a) najviac poškodená časť od požiaru medzi halou č. 2 a č. 1; b) detail poškodenia strešnej krytiny **8** Detail poškodenia strešných svetlíkov – hala č. **1** Globálny výpočtový model haly v MKP: a) statický model; b) priestorový model

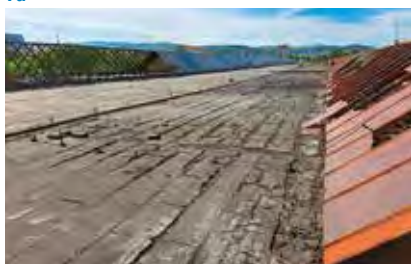
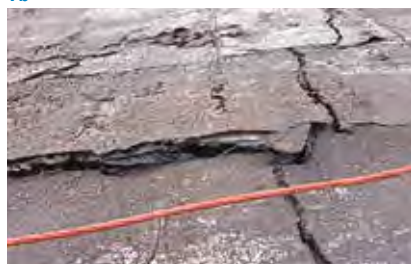
Vrstvy strešnej krytiny v priestore nad ohniskom boli značne poškodené. V miestach požiaru, kde bola najvyššia teplota, sa asfaltové pásy roztavili. V dôsledku deformácii strešných panelov od teploty počas požiaru bola porušená celistvosť hydroizolácie (obr. 7). Od požiaru zateka-

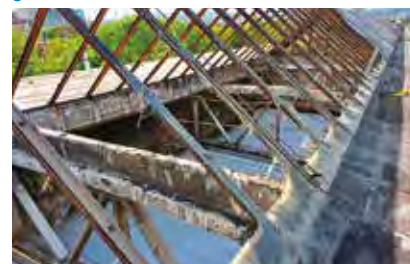
8

Strešné svetlíky boli značne poškodené. Sklené/plastové časti boli roztavené na 90 % plochy, ocelové prvky boli deformované. Železobetónové rámy obvodových svetlíkov boli v poriadku, poškodené boli najmä priečne vystužené rámy. Pravdepodobne to bolo spôsobené miernym poklesom priečných priehradových nosníkov SPP, takže sa pod tlakom zlomili, alebo pod tlakom zmenili svoju polohu – vodorovne sa deformovali (obr. 8).
