REKONŠTRUKCIA SLOVENSKEJ NÁRODNEJ GALÉRIE

OBJEKT VODNÉ KASÁRNE A NOVÝ STROP NAD 1. PP V OBJEKTE PREMOSTENIE

RECONSTRUCTION OF THE SLOVAK NATIONAL GALLERY

WATER BARRACK BUILDING AND NEW CONCRETE CEILING BELOW THE OBJECT CALLED BRIDGING

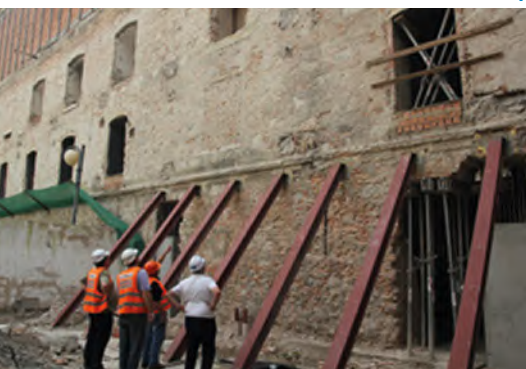
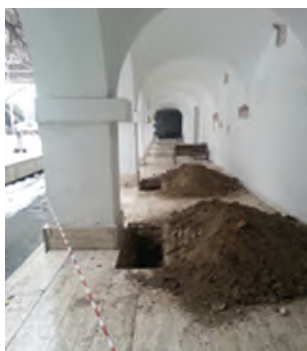
Inžiniersko-geologický prieskum vykonal RNDr. Ladislav Varga. Na základe jeho výsledkov sa v niektorých miestach zosilňovali základy pomocou mikropilót. (obr. 5 a 6)

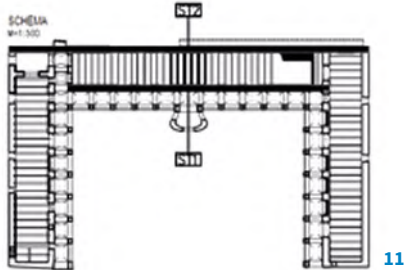
9 Betónové kapsy **10** Podstojkovanie stropu
11 Pôdorysná schéma objektu Vodné kasárne
12 Pohľad na Vodné kasárne pri príchode z Rázusovho nábrežia
 9 Concrete pockets 10 Ceiling substructure
 11 Floor plan diagram of the Water Barracks building 12 View of the Water Barracks when coming from the Rázus Embankment

tácií, resp. v klenbách a pilieroch sa nachádzali trhliny a mali poruchy, bolo potrebné pristúpiť k ich zosilneniu. Pred realizáciou zosilnenia boli prehliadané všetky klenby a piliere. Vybrané poškodené piliere sa zosilňovali.

- realizácia základového pásu medzi základmi pilierov v čelnom krídle,
- diagonálne podstojkovanie pilierov pre ich odľahčenie,
- zosilnenie pilierov pomocou vlepovanej výstuže a následnej betonáže zosilňujúcich stien hrúbky 250, resp. 350 mm,
- injektovanie piliera expanznou maltou pre utesnenie trhlín a uvoľnených častí primúroviok piliera,
- spriahnutie železobetónových stien pomocou ocelových platní,
- odstránenie dočasného podstojkovania,
- realizácia nových železobetónových klenieb hrúbky 250 mm.

Zosilňovanie jednotlivých pilierov bolo potrebné realizovať postupne, tzn. že na nasledujúcom pilieri bolo možné začať vlepovanie výstuže až po vybetónovaní zosilnenia vedľajšieho piliera. (obr. 9 a 10)

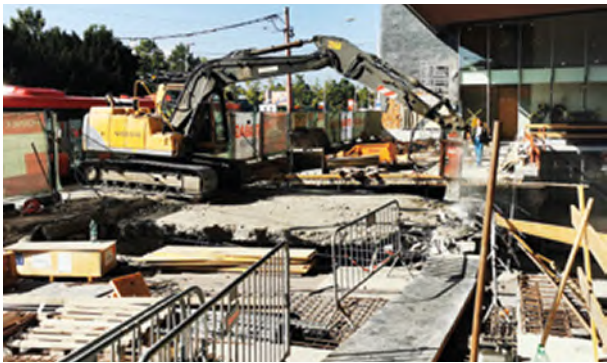
13 Búracie práce na strope nad

1. PP 14 Podstojkovanie už

V príprave na realizáciu pôvodnej revízie č. 1 boli vykonané sondy nadložja nad stropom 1. PP. Obhliadkou na stavbe sa zistilo, že stropná doska bola aj z hornej strany nedostatočnej kvality a existovalo riziko, že spevnenie stropu nadbetónovaním podľa revízie č. 1 nebude dostatočne bezpečné a funkčné.

Finálny výsledok je, že pôvodný strop nad 1. PP bol vybraný a nahradený novým železobetónovým bezprievlakovým stropom z pohľa-

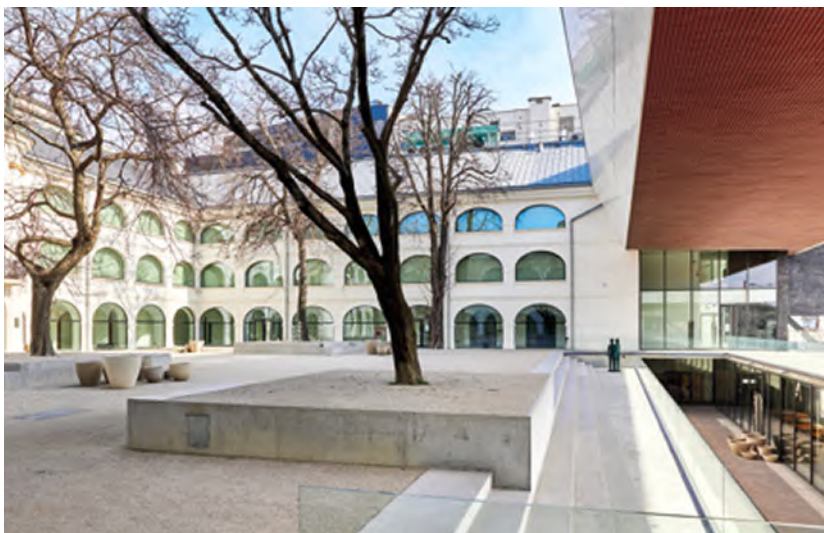
18

ny, ako vyplýva z úpravy ich výstuže, bolo kĺbové. Stropná doska pôsobila zároveň ako vodorovné podoprenie hornej hrany obvodovej steny pri pôsobení zataženia zemným tlakom. Navrhovaná úprava spočívala vo vytvorení otvoru veľkosti cca 47 × 5 m vo vnútornej nosníkovej časti stropnej dosky, v poli prilahlom k nádvoriu.

17 Rizalit a arkády Vodných kasární po rekonštrukcii **18** Nádvorie a opravený železobetónový strop nad 1. PP s otvorom o veľkosti 47 × 5 m

následok aj zrušenie vodorovného podoprenia horného okraja obvodovej steny v upravovanej časti. Zvýšenie ohybovej únosnosti dosky sa malo dosiahnuť pomocou nalepených uhlíkových lamiel na interiérový povrch. Z dôvodu obmedzenia dodatočného priehybu sa lamely musia predopnúť a nalepiť ešte pred vyrezaním otvorov. Nalepené lamely je potrebné chrániť proti pôsobeniu požiaru vhodnou omietkou alebo obkladom. Na eliminovanie bočného zemného tlaku zo strany nádvorja na bočnú stenu 1. PP bola využitá existujúca podzemná stena hrúbky 620 mm, ktorá pôsobí konzolovite a preberá celé vodorovné zaťaženie. Konštrukcia schodísk bola vytvorená z monolitického železobetónu hrúbky 150 mm a je podopretá okrem úrovne na 1. PP a 1. NP aj priebežne pomocou uloženia schodiskového ramena do káps. (obr. 18)
