# OBNOVA PAMÁTNÍKU PLOŠTINA NA VALAŠSKU

## RESTORATION OF THE PLOŠTINA MEMORIAL IN WALLACHIA

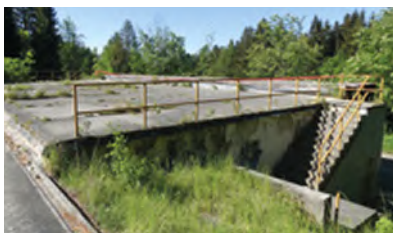
4

**1** Nový objekt expozice památníku Ploština **2** Řez **3** Půdorys **1. NP** **4** Původní venkovní amfiteátr byl odstraněn **5** Nový objekt je zapuštěný do svahu v místě, kde se nacházel amfiteátr **6** Pro obvodové železobetonové stěny elipsovitého i rovného tvaru bylo použito bednění VARIO GT 24 **7** Železobetonová rampa v interiéru, kterou se návštěvník dostává k východu **8** Všechny vnitřní betonové konstrukce byly provedeny z pohledového betonu v kvalitě PB3 **1** New object of the Ploština Memorial exposition **2** Section **3** Ground floor plan **4** The original outdoor amphitheatre was removed **5** The new building is embedded into the hillside where the amphitheatre was located **6** VARIO GT 24 formwork was used for the perimeter reinforced concrete walls, both elliptical and straight **7** Reinforced concrete ramp in the interior, which takes the visitor to the exit **8** All internal concrete structures were made of exposed concrete of PB3 quality

Marie Bolestné. Dále zde byl situován objekt venkovního amfiteátru, který byl v rámci obnovy odstraněn (obr. 4). Na jeho místě je vybudováno nové návštěvnické centrum, zbývající plocha je terénně upravena.

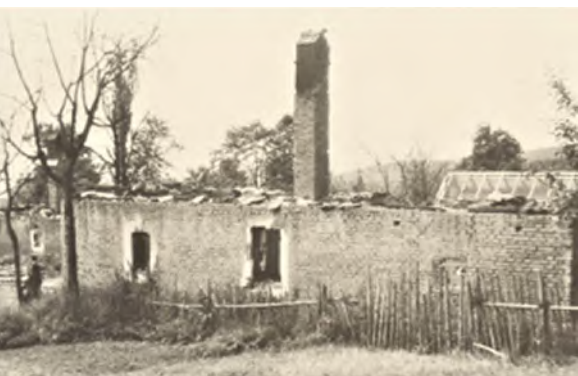
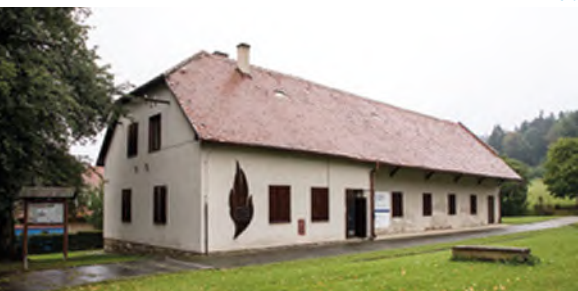
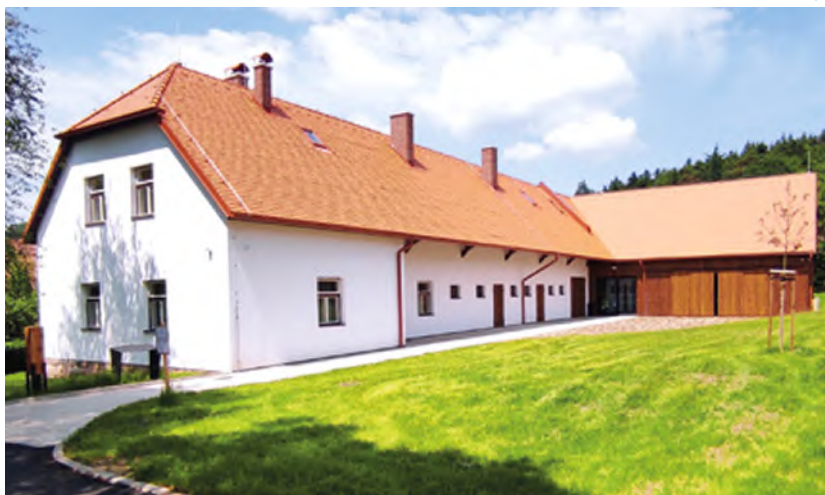
9a

9 Součástí památníku jsou čtyři venkovská stavení: a) jedno ze stavení po požáru v roce 1945, b) stav před rekonstrukcí (stavení byla vybudována přibližně v roce 1947), c) po rekonstrukci  
10 Památník Ploština je od roku 1978 národní kulturní památkou: a) stav před rekonstrukcí, b) po rekonstrukci  
9 The memorial includes four rural buildings: a) one of the buildings after the fire in 1945, b) the state before reconstruction (the buildings were built around 1947), c) after reconstruction  
10 The Ploština Memorial has been a national cultural monument since 1978: a) state before reconstruction, b) after reconstruction
