# Simulace chování konstrukcí

*Simulation of Structural Behaviour*

Jana Margoldová, Vladimír Červenka

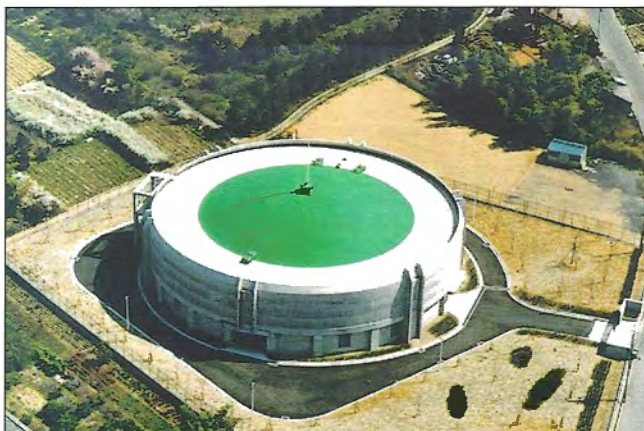
Obr. 1 – Ukázka železobetonové konstrukce vodojemu / Reinforced concrete structure of tank

Japonská firma Oriental Construction Co. použila počítačovou simulaci chování při návrhu železobetonových konstrukcí vodojemů, obr. 1.

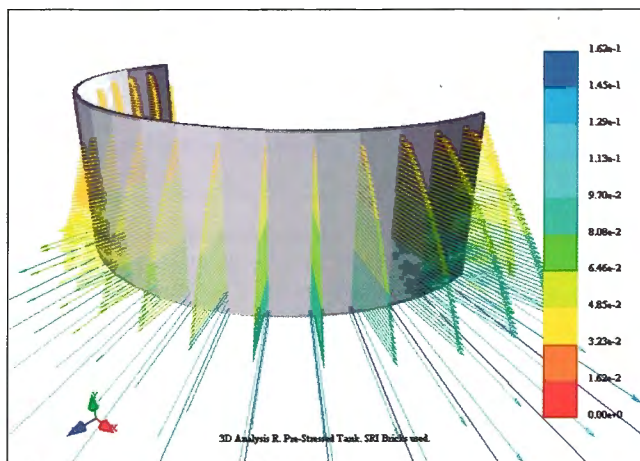
Obr. 2 – Způsoby zatížení konstrukce: svislé a vodorovné předpětí, hydrostatický a hydrodynamický tlak / Loading types: – vertical and circumferential pre-stressing, hydrostatic and hydrodynamic pressure

Železobetonová válcová konstrukce vodojemu obsahuje svislou i vodorovnou předpínací výztuž a je zatížena hydrostatickým tlakem vody. Použití osově symetrického řešení však vylučoval požadavek simulace chování konstrukce při extrémním zatížení hydrodynamickým tlakem vody způsobeným zemětřesením, obr. 2.

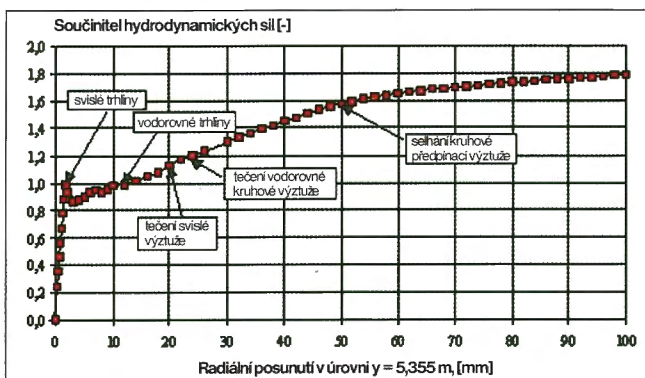
Obr. 4 – Vztah radiálního posunu a hlavních projevů chování konstrukce / *Relationship of radial displacement and main events for the final analysis*

Důležité události probíhající na konstrukci, tj. vznik a šíření trhlin a tečení výztuže, jsou vyznačeny na grafu závislosti zatížení – průhyb na obr. 4.

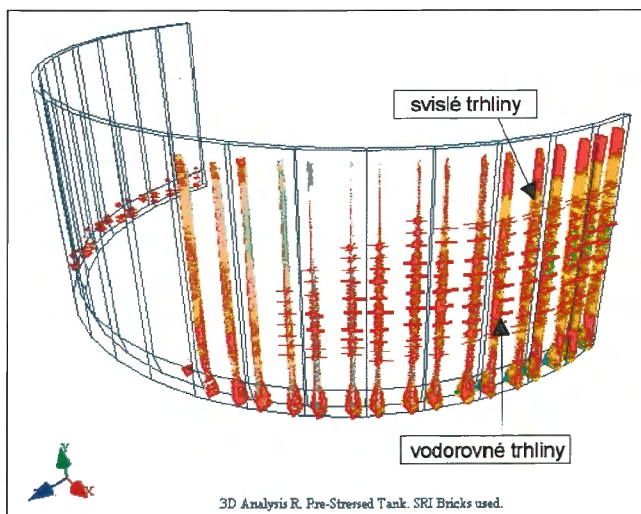
Obr. 7 – Rozdělení svislých a vodorovných trhlin v zatěžovacím kroku 64 / *Crack pattern at load step 64*

Analýza ukázala, že počáteční svislé trhliny se objevily při radiálním posunu 1,8 mm přibližně uprostřed výšky stěny tanku, v místě největšího posunu. Na obr. 5 – 7 je zobrazeno chování konstrukce při hodnotě radiálního posunutí v tomto místě 100 mm.

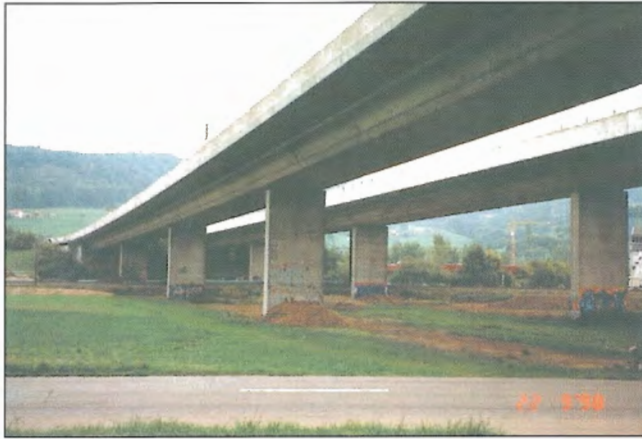
Obr. 8 – Lindenackerský most ve Švýcarsku / Lindenacker bridge in Switzerland

Příkladem úspěšného použití simulace chování konstrukce ve skutečných podmínkách je vyšetřování příčin vzniku poruch na Lindenackerském mostě ve Švýcarsku a následný návrh jeho rekonstrukce, obr. 8, 9.

Firma Aegerter & Bosshardt řešila návrh rekonstrukce tohoto 30 let starého mostu. Při pravidelných prohlídkách mostu byly zjištěny trhliny v příčných nosnicích nad podporami. Pro správný návrh rekonstrukce bylo nejprve potřeba zjistit příčiny vzniku těchto trhlin a vyšetřit jejich současné chování. K řešení tohoto kroku použili inženýři firmy program SBETA a simulovali chování příčných nosníků mostu při provozu. Výsledky analýzy ukázaly rozdělení napětí v betonu a v jednotlivých prutech výztuže během všech stádií vzniku a rozvoje trhlin. Vypočtený obraz trhlin byl porovnán se skutečnými trhlinami na konstrukci. Některé z výsledků jsou ukázány na obr. 10, 11 a 12.

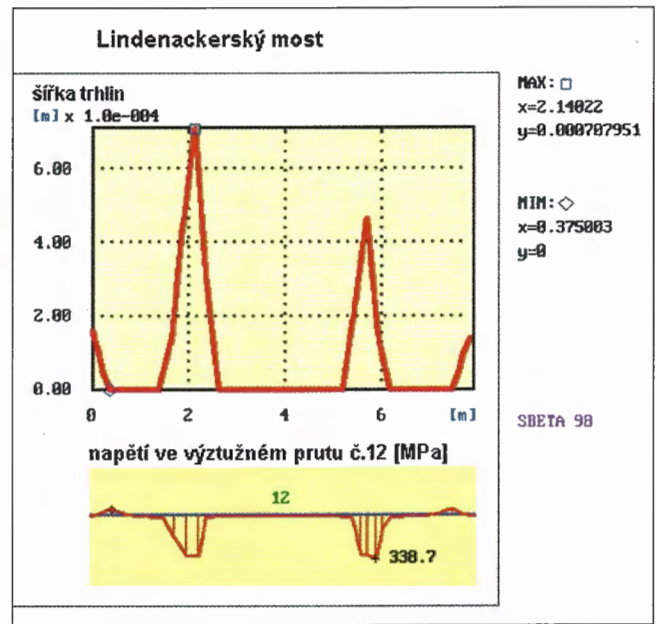
Obr. 12 – Rozdělení napětí ve výztužném prutu č.12 (nahore), šířky trhlin, které protíná prut č.12 (dole) / The stress distribution along bar No.12, the crack width distribution along bar No.12

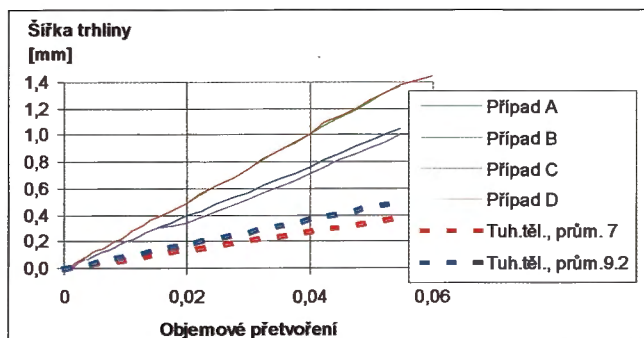
Obr. 14 – Šířka trhliny jako funkce objemových změn výztužného prutu / Relationship crack width – volume strain of the reinforcement bar

Grafické zpracování výsledků bylo zaměřeno na popsání procesu vzniku a rozvoje trhlin způsobených nabýváním objemu výztuže. Diagram na obr. 14 ukazuje vztah šířky trhliny ve sledovaném bodu na okraji průřezu (obr. 13) a objemových změn výztuže. Pro porovnání je na diagramu také ukázáno řešení přibližným kinematickým modelem (čárkovaně). Tento model neuvažuje zákony lomové mechaniky a je zřejmě nevhodný pro řešení uvedeného problému. Animace propagace trhlin ve vybraných zatěžovacích krocích je zobrazena na obr. 15.

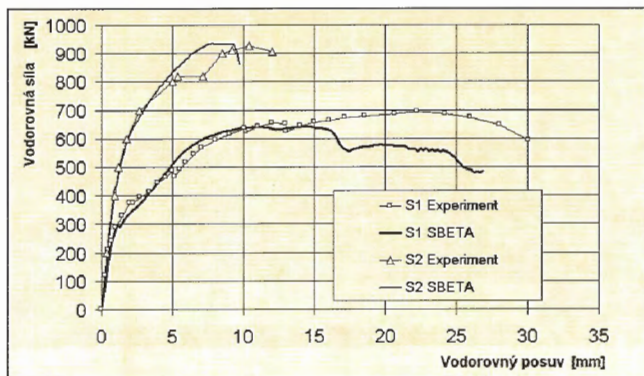
Obr. 19 – Diagramy vztahů posuv – síla pro experimentální a numerické analýzy stěny / Load – displacement response of shear walls. Comparison of numerical analysis with experiments.

Srovnání vypočteného a experimentálně získaného diagramu závislosti vodorovný posuv - vodorovná síla je na obr. 19. V oblasti vzestupné části diagramu, která charakterizuje počáteční stadia zatěžování a dále vznik a růst trhlin, je velmi dobrá shoda mezi numerickými a experimentálními hodnotami. V oblasti vrcholů diagramů a na sestupných větvích jsou vypočtených a naměřených závislostech určité rozdíly v hodnotách deformací. Maximální dosažené síly v numerickém výpočtu i v experimentu jsou téměř stejné. Experimentálně získané a vypočtené sítě trhlin po dosažení maximální vodorovné síly jsou zobrazeny na obr. 20. Numerická analýza ukázala na tlakové porušení betonu nad levým spodním okrajem stěny a v levém žebru (šedě stínované prvky). Beton byl v těchto místech nejprve porušen trhlinami. Stejný způsob i postup porušení prvků byl pozorován při experimentech.

Lepší shody sestupných větví diagramů závislosti posuv – síla by bylo možno dosáhnout zvýšením přetvárnosti betonu v tlaku v oblasti tlakového porušení. Vzhledem k blízkosti příčného žebra a podkladní desky zde jistě velmi významně působí víceosá napjatost, která ovlivňuje pevnost materiálu. Tyto jevy lze jen obtížně zachytit pomocí 2D modelu, ale je možné jejich vliv zahrnout do výpočtu užitím vhodných vstupních parametrů.
