REKONSTRUKCE PREFABRIKOVANÝCH SCHODIŠŤOVÝCH RAMEN VE ZDRAVOTNICKÉM ZAŘÍZENÍ

Zesílení prefabrikovaných schodišťových rámů torkretováním z důvodu nadměrných průhybů, které se projevily po osazení prvků do konstrukce. Konstrukce zesílovaného schodiště byla před torkretáží spodní desky nadlehčena (přizvednuta), aby výztuž nové desky byla aktivována již pro část vlastní týhy původního schodiště.

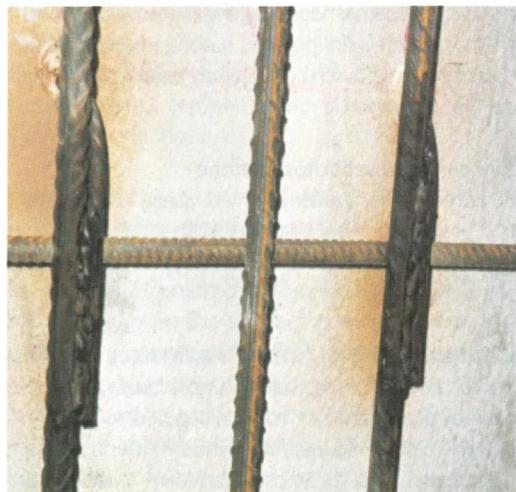
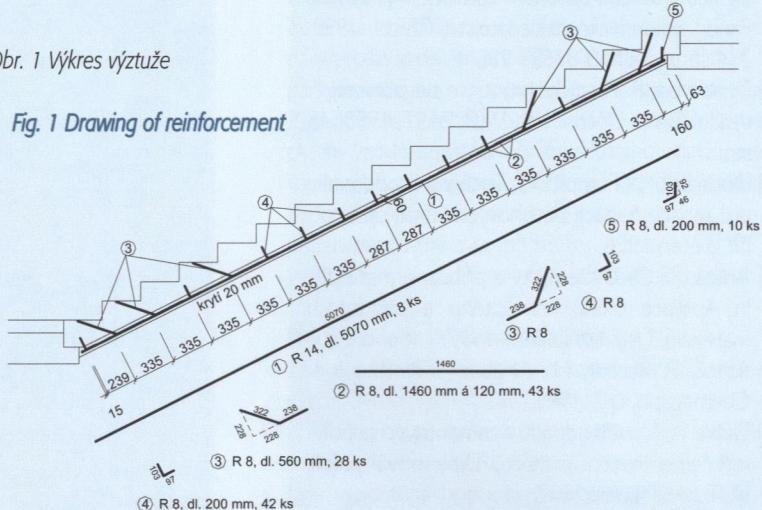
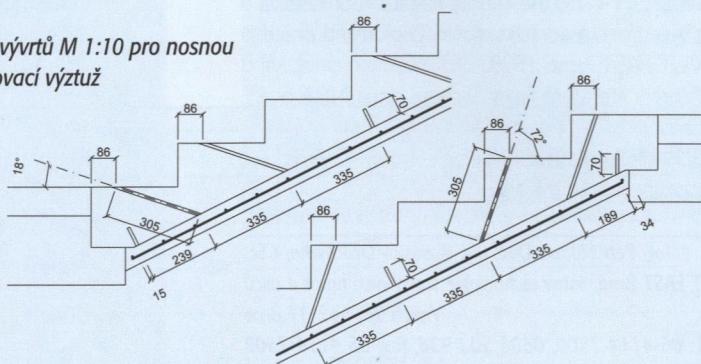
Obr. 1 Výkres výzvuže

Fig. 1 Drawing of reinforcement

Detail vývrtů M 1:10 pro nosnou spřahovací výzvuž

Zesílení prefabrikátů bylo provedeno dobetonováním železobetonové desky tloušťky 60 mm ke spodnímu lící prvků metodou torkretu. Do přidané desky byla navržena nosná ocelová výztuž profilu R14 a rozdělovací R8 (viz obr. I – položka 1 a 2). Poloha výztužné sítě byla zajištěna přivařením k nosným spřahovacím a konstrukčním trmům (viz obr. 2).

Spřahovací nosné trny byly navrženy tak, že svírají s rovinou spodního líce schodišťového ramene úhel 45° (položka 3 výkresu výztuže – viz obr. I). Počet nosných tmů pro zajištění spolupůsobení starého betonu s dobetonávkou byl stanoven výpočtem – posouzením rovinného styku.

(položka 4 a 5 výkresu výzvuže – viz obr. 1) byly vrtány ze spodní strany ramene schodiště, hloubka vrtu 70 mm, průměr otvoru 10 – 12 mm. Z důvodu nebezpečí rozkmitání konstrukce bylo nutno provádět vrtání bezpríklepově.

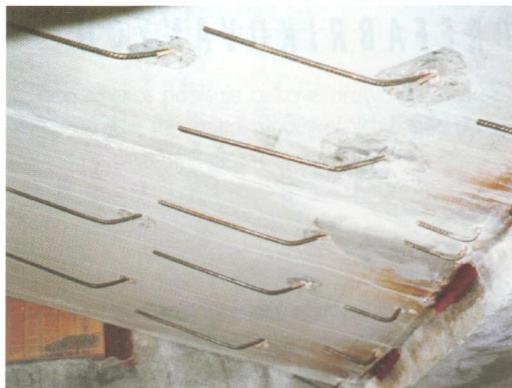
Obr. 2 Zajištění polohy výzvuže přivařením

*Fig. 2 Securing
of the position
of reinforcement
by welding*

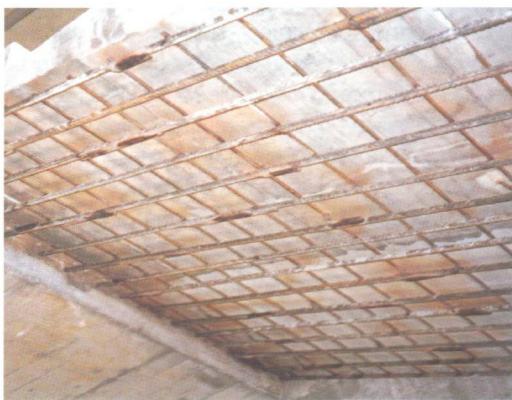
Obr. 3
Spřáhovací výzvuž

Fig. 3 Composite reinforcement

Před vlepením nosné konstruktivní výzvuže byly všechny vrtu důkladně vysáty a vypláchnuty vodou a následně v horní části (ze strany schodišťových stupňů) utěsněny zátkou z cementové malty s přísadou urychlovače tuhnutí a tvrdnutí v tloušťce 2,5 cm. Pro vlepení spráhovací výzvuže (nosné i konstruktivní – viz obr. 3) byly použity chemické kotvy HILTI HIT C 100 (postup lepení kotev byl navržen v souladu s technickým listem).

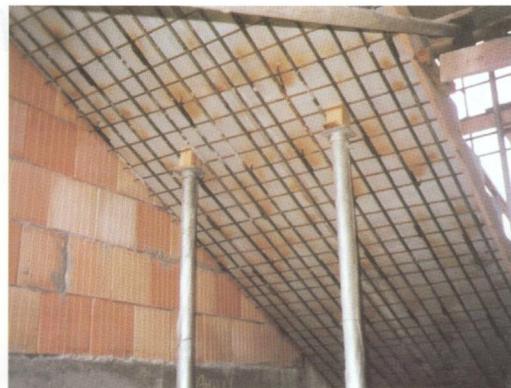
Obr. 4 Osazená výzvužná síť

Fig. 4 Placed reinforcing steel mesh

Vyvázaná výzvužná síť byla k trnům přivařena po zatvrdení vlepených kotev (viz obr. 4).

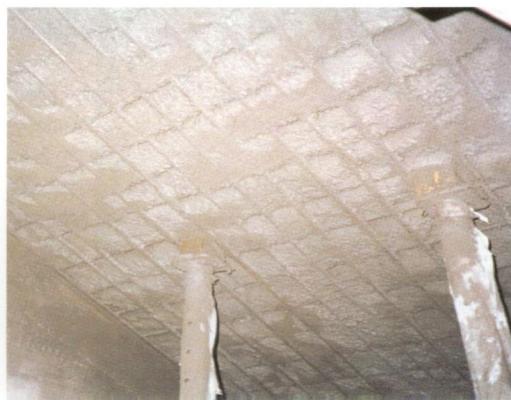
Obr. 5 Provizorní podepření stojkami s dřevěným hranolem

Fig. 5 Temporary supporting by columns with a timber element

Z důvodu zabránění nárůstu přetvoření vlivem vlastní tily čerstvého betonu dodatečně prováděné vrstvy bylo nutno před zahájením torkretování každý prefabricát podepřít uprostřed rozpětí stojkou (dřevěný hranol 80/80 mm). Při aktivaci podepření se postupovalo směrem zdola nahoru (obr. 5).

Provizorní stojky byly odstraněny po provedení torkretu a po jeho zatvrzení (požadovaná krychelná pevnost minimálně 80 % pevnosti po 28 dnech). Při odstraňování se postupovalo shora dolů.
