TRVANLIVOST, ÚDRŽBA A REKONSTRUKCE VEŘEJNÝCH BUDOV V BRAZÍLIÍ

DURABILITY, MAINTENANCE AND RECONSTRUCTION
OF PUBLIC BUILDINGS IN BRAZIL

PŘÍKLADY PRŮZKUMU STAVU VEŘEJNÝCH BUDOV: STADION MARACANÁ V RIO DE JANEIRO

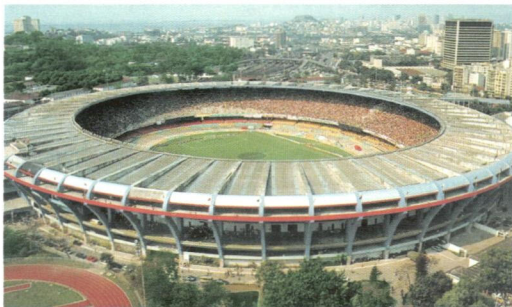
Obr. 1 Celkový
pohled na
Maracanã

Fig. 1. General
view of Maracana

Stadion Maracana je proslulý jako největší fotbalový stadion na světě (obr. 1). Jde o monumentální stavbu, při které bylo použito cca 80 000 m³ betonu a 10 000 tun oceli. Objekt zabírá plochu 195 600 m². Stavěl se od r. 1948 do r. 1950; na pracích se podí-

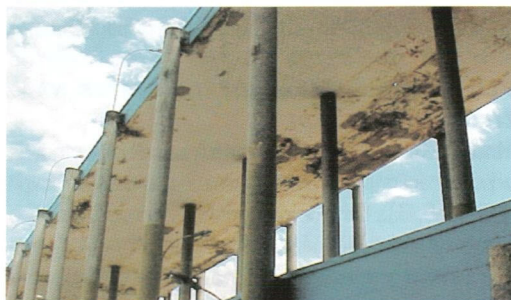
Obr. 2 Poškození
monumentální
rampy

Fig. 2. Damaged
monumental
ramp

prvky pokud jde o architektonické pojetí, chodníky, opláštění a izolace konstrukce. Mimoto došlo k dalším poškozením a závadám v důsledku nepříznivých povětrnostních podmínek a vandalizmu. V důsledku toho bylo čas od času přístupováno k rekonstrukcím některých konstrukčních prvků – např. sloupů monumentálních

Uvedeme některé z provedených zásahů: oprava, rekonstrukce a vyztužení mnoha nosných prvků jako trámy, sloupy, velkorozměrové konzoly a krycí desky v kanálech; výměna výztuže v deskách monumentálních přístupových ramp a zajištění nepropustnosti povrchů těchto desek (obr. 4 a 5); izolace veškerých nosných prvků na úrovni zastřešení (desky a konzoly) plastový-
