## POUŽITÍ SANAČNÍCH MALT MSB PŘI OPRAVÁCH BALKONŮ PANELOVÝCH DOMŮ

SANITATION MORTARS USE (MSB)  
IN REPAIRS OF BALCONIES

**PAVEL MICHÁLKA**

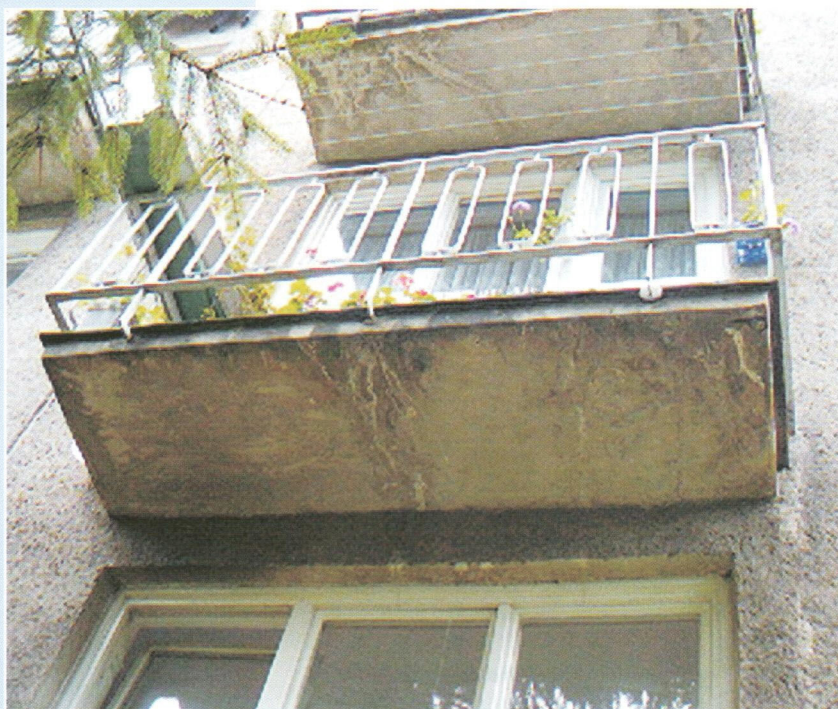
Obr. 1  
Celkový pohled  
na objekt  
před sanací

Fig 1  
General view  
of the building  
before  
rehabilitation

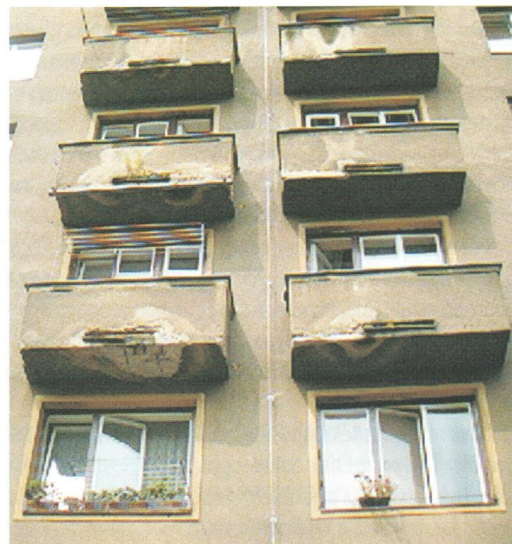
Obr. 2  
Balkon před sanací

Fig 2  
Balcony before  
rehabilitation

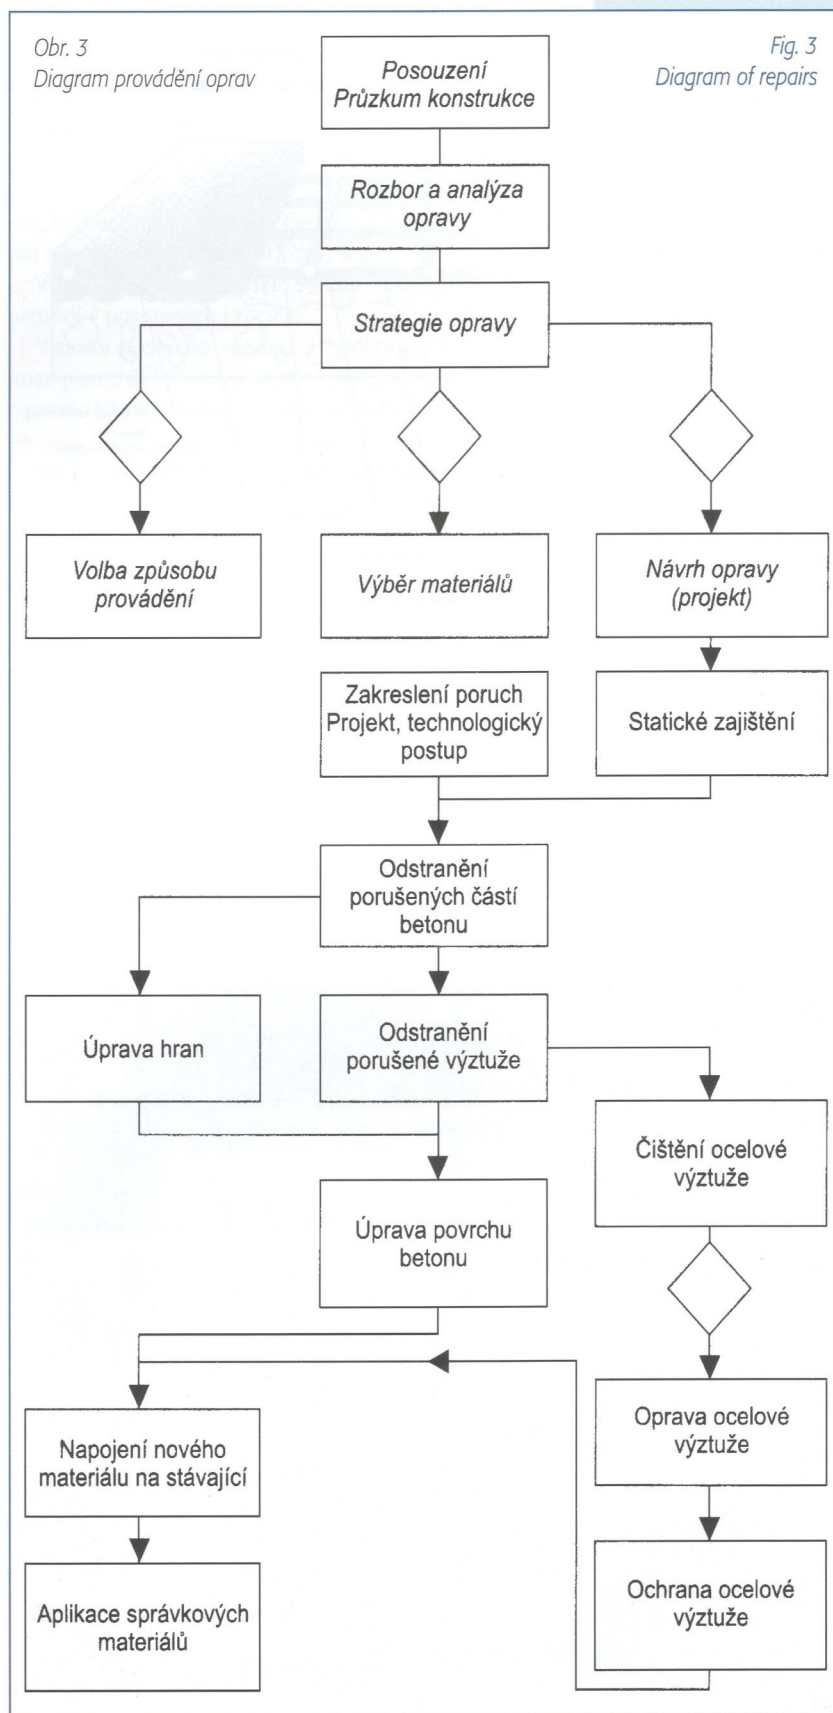
Obr. 3  
Diagram provádění oprav

části omítky. Trhliny nad výztuží je nutné otevřít. Takto připravené části konstrukce je třeba otryskat vysokotlakým vodním paprskem (cca 35 MPa). Tento postup společně s mechanickým očištěním (el. bouřací kladivo, ocelové kartáče) připraví povrch pro další etapy opravy. Odkrytou výztuž je nutno odrezit a chránit před dalším vlivem koroze. Při ponechání stávající výztuže, pokud je odkryto více než 1/2 průměru prutu, je nutno odsekat beton min. 20 mm pod tuto výztuž. Výztuž musí být po odrezání natřena antikoročním nátěrem, např. KH 56. Povrch sanované konstrukce se po očištění saturuje vodou. Poté se aplikuje adhezí mŕstvek MCT 560 (štetkou na vlhký podklad). Dále natahujeme hladítkem vlastní správkovou maltu MSB 462 (resp. MSB 464) a povrch se přestěrkuje správkovou maltou MSB 461. Povrch se uhladí pomocí plastových nebo ocelových hladítek. Povrch opravené konstrukce je nutno chránit před rychlým vysycháním (zvláště za vyšších teplot a větru) např. zakrytím plachtou, geotextílií nebo postřikem. Po vyzrání opravovaných míst se povrch ošetří např. hydrofobním nátěrem (Renovier farbe), příp. šlechtěnou omítkou nebo zateplením.

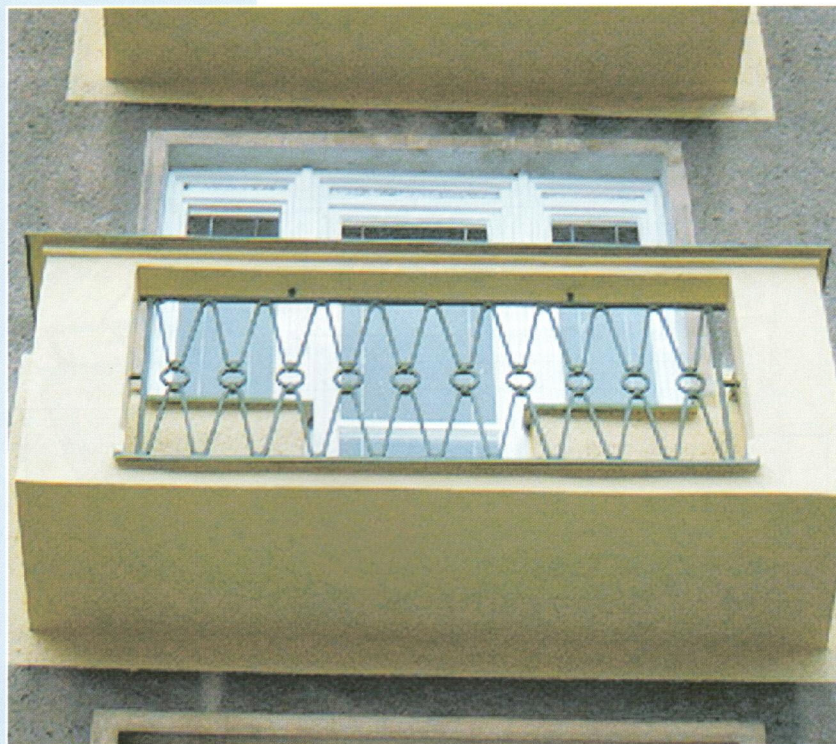
Obr. 5 Balkon po sanaci

Fig 5 Balcony after rehabilitation
