BETON V NEJSTARŠÍCH VLTAVSKÝCH MOSTECH V PRAZE A POVODNĚ CONCRETE IN THE OLDEST VLTAVA BRIDGES IN PRAGUE AND FLOODS

ANTONÍN SEMECKÝ,
JAN ZEMÁNEK

V článku jsou popsány počátky užití betonu v nejstarších mostech přes Vltavu v Praze, důvody a způsob jeho použití.

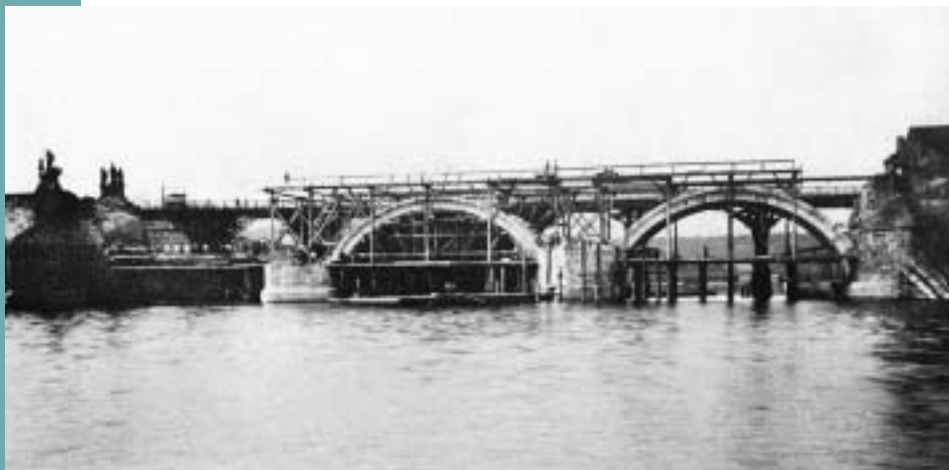
Obr. 2 Pohled na Karlův most během opravy pilířů 5 a 6 v roce 1892 [2]

Fig. 2 View of Charles Bridge during the reconstruction of piers 5 and 6 in 1892 [2]

Vraťme se zpátky ke Karlovu mostu. Zkušenost s pneumatickým zakládáním rozhodla o vítězné variantě, která umožňovala vytvořit štíhlejší pilíře a zachovat tak počet oblouků. Pilíře byly zúženy o jeden metr, aby se dosáhlo zvětšení průtočného profilu a estetický vjem byl zachován. (Alespoň pro ty, kteří na most hledí z obou břehů pod šikmým úhlem). Bylo rozhodnuto založit každý ze dvou poškozovaných pilířů na dvou kesonech.

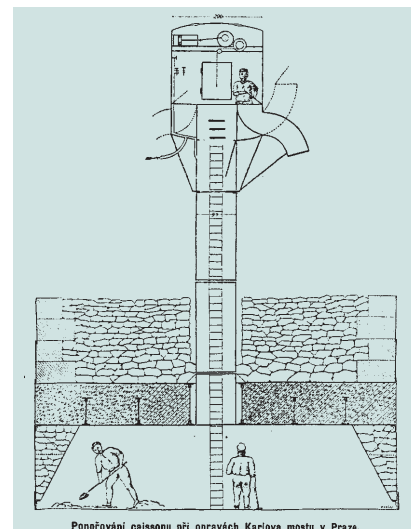
Obr. 4 Dobová ilustrace [1]
Fig. 4 Historical illustration [1]

byl spuštěn ke dnu protivodní, aby byl následně doplněn druhým. Po osazení kesonu do připraveného lože po vytěžení hrubých kamenů, přistoupilo se k betonáži jeho stropu, na němž byl následně vyzdíván budoucí pilíř (obr. 4). A právě zde v první zmínce o použití betonu při zakládání mostních pilířů v řece, se objevuje složení betonu a popis postupu betonáže. Průběžným podhrabáváním břitu kesonu klesal pilíř centimetr po centimetru (ve štěrkovém materiálu dosahovalo se při spouštění kesonů výkonů 50 až 84 cm za 24 hodin [2]) do hloubky osmi metrů pod normální hladinu vody. To byla hloubka, se kterou byly zkušenosti ze založení Palackého mostu. Co vedlo tehdejší stavitele k tomu, že dále pokračovali v těžbě se můžeme pouze domnívat. Mohly to být obavy o stabilitu základu v ulehých štěrčích nebo komerční aspekty. Jedno je však jisté, že tento i vedlejší pilíř jsou pevně zakotveny do skalnatého podloží. Dozorčí komise totiž rozhodla, že keson poté, co rozřízl vrstvu jílu, prořízl měkkou břídlíci a zastavil se v pevných silurských vrstvách, sestoupí ještě o dal-

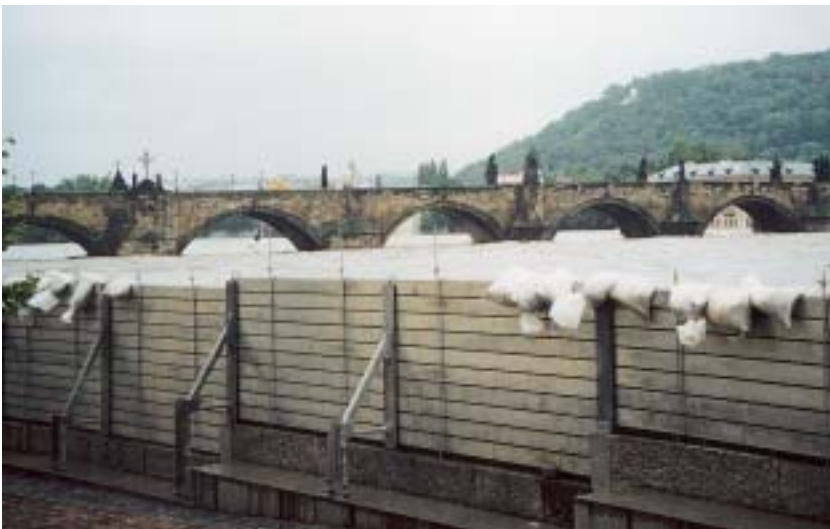
Obr. 5 Pohled na Karlův most pře mobilní protipovodňové zábrany při povodni v srpnu 2002, foto autor

Fig. 5 View of Charles Bridge over the mobile flood defence during the flood in August 2002

Při letních povodních (srpen 2002) došlo opět k výraznému vymýlání dna koryta řeky, zvláště v oblasti pilířů, a nejvíce tam, kde proudnice nabíhaly šikmo na jejich profil, např. u Karlova mostu (obr. 5). To jsou zatím nejslabší místa ve stabilitě spodních staveb, s následným vlivem na statiku nosných konstrukcí mostů. Zvláště po povodních v minulém roce je zřejmé, že je nutné se zaměřit na rozšíření a prohloubení znalostí o chování řeky ve vltavském korytě. Jak naznačují projektové záměry protipovodňových stěn a zdí, koryto řeky je postupně usměrňováno do předem určeného profilu, kde spodní stavby starých mostů hrají významnou roli.

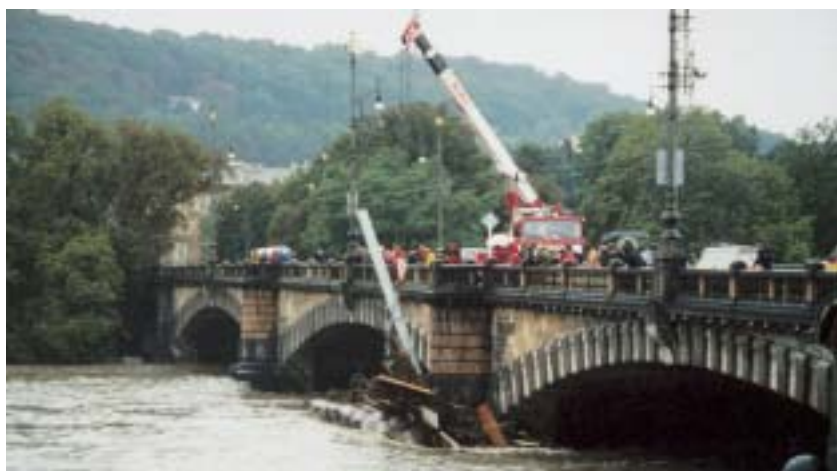
Obr. 6 Pohled na Most Legií při povodni v srpnu 2002, foto autor

Fig. 6 View of the Legions Bridge during the flood in August 2002

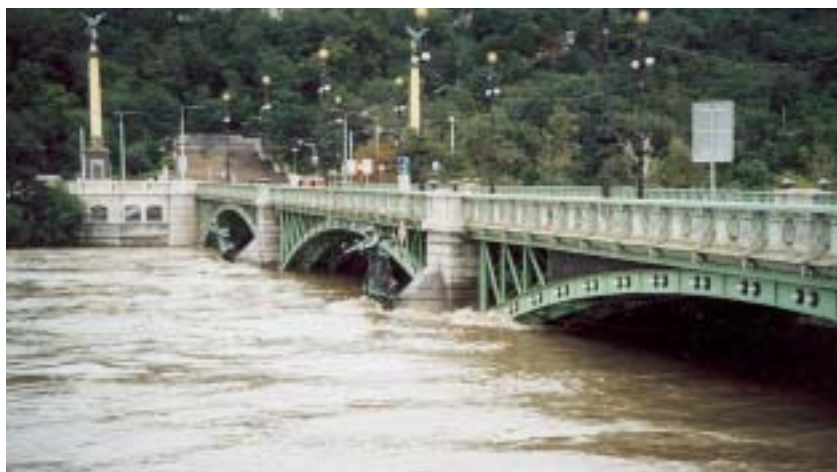
Obr. 8 Pohled na Čechův most při povodni v srpnu 2002, foto autor

Fig. 8 View of Čech_s Bridge during the flood in August 2002
