BETON V BYSTRINNÉM TOKU PŘEŽIL SVÉ (KDYSI MOCNÉ) TVŮRCE CONCRETE IN THE CREEK FLOW SURVIVED ITS (THEN POWERFUL) CREATORS

Způsob použití betonu u opevňovacích prvků má základní význam pro trvanlivost hydrotechnických staveb

The method of the use of concrete in revetment units has a decisive importance for the durability of hydraulic structures.

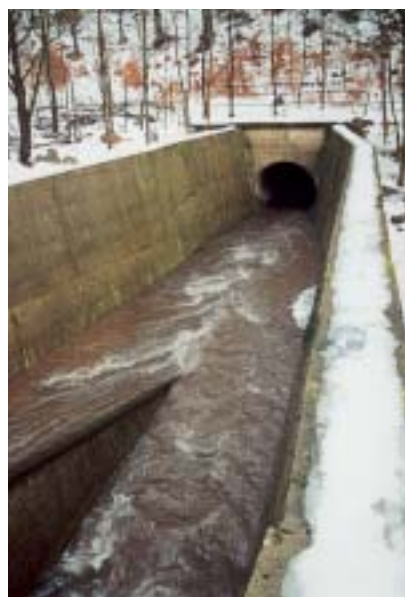
Obr. 2 Betonový žlab na vtoku do štoly
Fig. 2 Concrete flume at the inlet into the tunnel

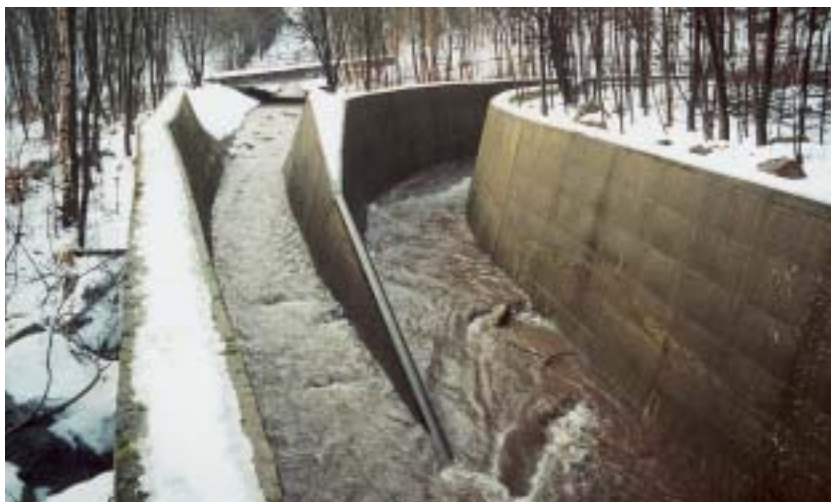
Obr. 1 Betonové opěrné a dělící stěny
Fig. 1 Concrete retaining and dividing walls

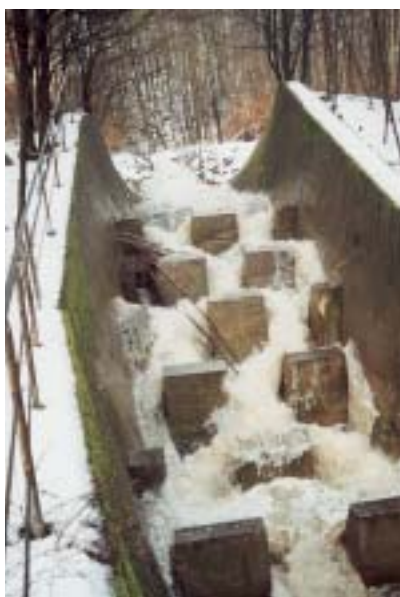
Obr. 3 Betonové šachovité rozrážeče
Fig. 3 Concrete checkered baffle-blocks

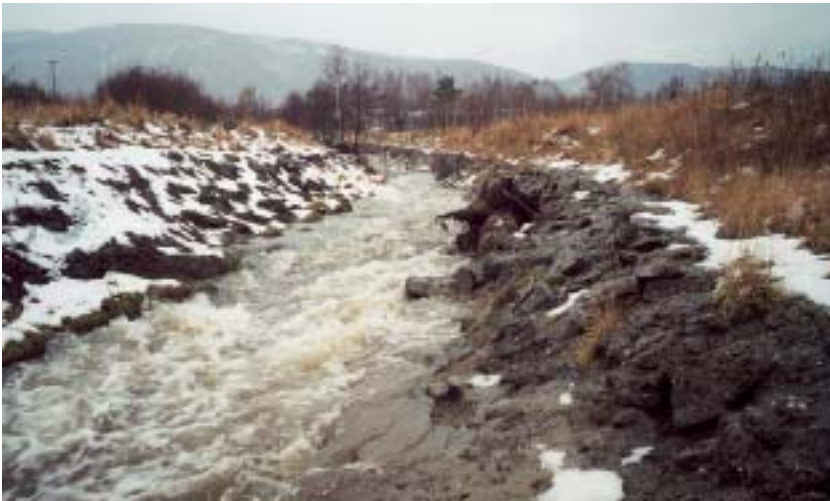
Obr. 4 Lichoběžníkový profil koryta opevněný prolévaným kamenným záhozem

Fig. 4 Trapezoidal profile of the flume strengthened with grouted stone backfilling

Zajímavější je použití betonu na volně trasovaném toku se skluzy lichoběžníkového profilu (obr. 4 a 5). Pro bezpečné převádění již zmíněných průtoků a splavenin (navíc s požadavkem určité těsnosti koryta) byla kyneta koryta skluzů opevněna kamenným záhozem z žuly a čediče tloušťky 0,6 m o velikosti jednotlivých kamenů 0,2 až 0,55 m a hmotnosti do 200 kg s prolitím betonem (obr. 6). Původní návrh receptury měl charakter cementové malty, ale vzhledem k znač-

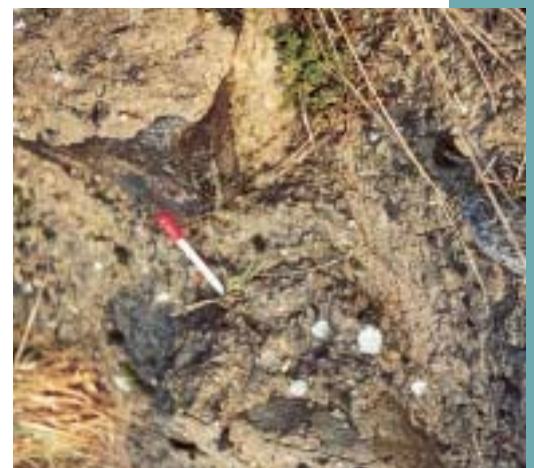
Obr. 6 Betonem prolité čedičové a žulové kameny

Fig. 6 Basalt and granite stones grouted with concrete

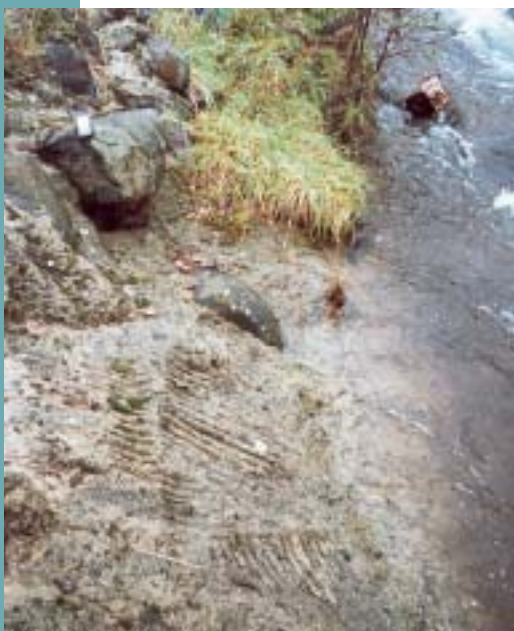
Obr. 7 *Finální úprava povrchu betonu ocelovými hráběmi*

Fig. 7 *Final finish of concrete surface with steel rakes*

nému objemu (cca 1000 m³) a požadovanému tempu výstavby byla k prolévání použita klasická betonová směs vodostavebního betonu s 2/3 podílem betonářského štěrkopísku zrnitosti 0 až 32 mm, (obr. 7), míchaná v centrální staveništní betonárce s přepravou autodomíchačiči do vzdálenosti max. 3,5 km. Prolévání pohozy bylo prováděno mobilním čer-

padlem SCHWING s využitím jeho hydrodynamického účinku, přičemž dávka plastifikátoru byla dle skutečné potřeby upravována v rozmezí 4 až 6 l/m³ betonu. Vlastní prolévání proběhlo bez velkých obtíží, pouze ve svahových částech a v širších mezerách mezi velkými kameny byla konečná úprava provedena ručně ocelovými hráběmi (obr. 7).

vody a dnových splavenin je vysoká a ve spojení s cyklickým promrzáním dochází k plošné erozi povrchu betonu. Tloušťka degradované vrstvy dle zanechaných stop finální úpravy, dodnes zřetelných (obr. 7), však nepřesáhla 15 až 20 mm. Sedimentace erodovaného materiálu níže po toku působí sice drobné provozní potíže, to se však neodlišuje od toků přirozených. Naopak zvýšená drsnost a odolnost dna v kombinaci s těžkým záhozem v celé délce skluzů tyto nepříznivé jevy omezuje.

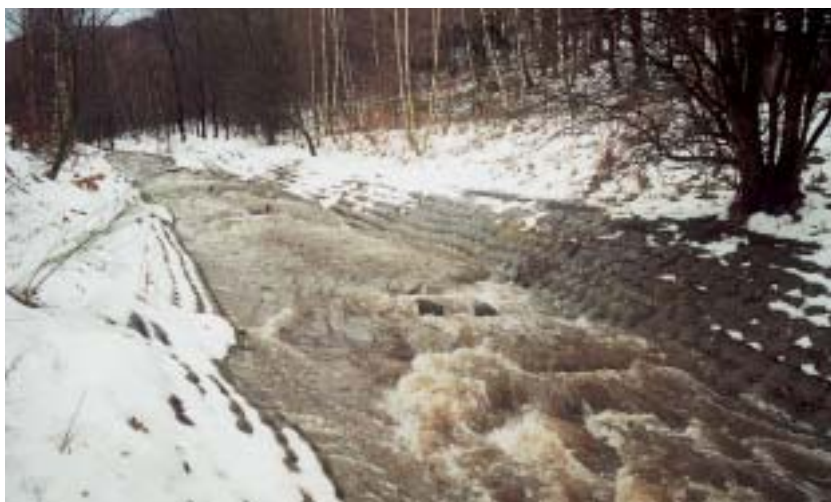
Obr. 8 *Betonem plněné deskovité textilní rohože (matrace)*

Fig. 8 *Plate fibre mats filled with concrete*

Jako další řešení opevnění koryta na této stavbě bylo v přímé trati skluzu v délce cca 250 m použito betonových rohoží (matrací) deskového typu (bez filtračních otvorů) o průměrné tloušťce 0,27 m a v rozsahu cca 1100 m². Čerpatelnou betonovou směsí s recepturou pro vodostavebný beton se plní rohože z tkaných technických textilií velikosti

a tvaru dle potřeby. Výhodou této technologie je vynikající ošetření zranění betonu v uzavřené textilní formě a jeho následná vysoká trvanlivost. Vrchní vrstva textilie vlivem UV záření časem degraduje, spodní vrstva naopak zůstane jako trvalá textilní výztuž, takže deska dokáže přenést i určitá tahová napětí vzniklá např. vymíláním podloží při povodni. Provozní a funkční výhodou je, že opevněná plocha nezadržává a není zdrojem erozního sedimentu v korytě. Technický vzhled a hladkost povrchu může však v některých lokalitách vyvolat odpor ekologů (obr. 8).

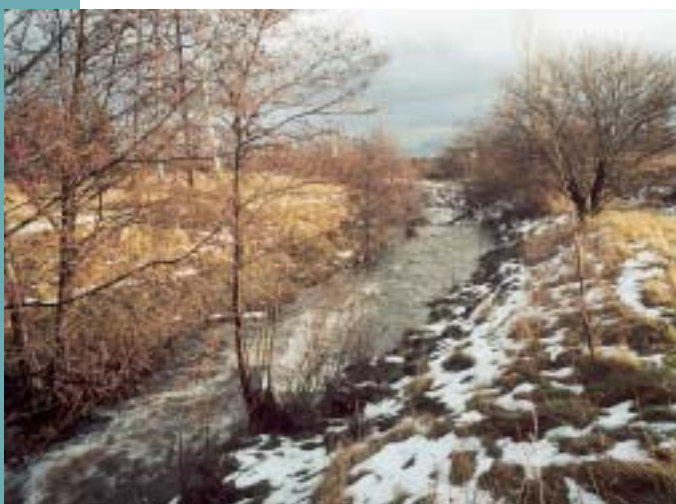
Obr. 9 *Přirozená revitalizace umělého toku*

Fig. 9 *Natural revitalization of the artificial flow*

Neuvěřitelně. Náletové dřeviny, travní a mechové porosty (obr. 9), místy vytvořené přirozené kaskády z kamenitých splavenin a dřevin (obr. 10) změnily na

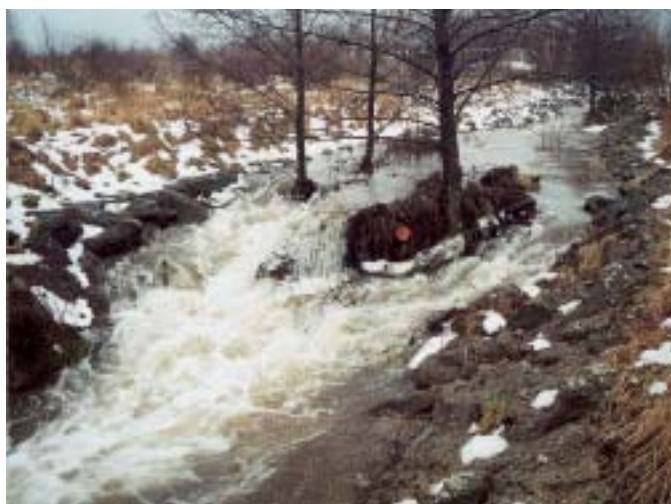
Obr. 10 *Kaskáda v umělém toku vytvořená přírodními silami*

Fig. 10 *Cascade in the artificial stream made by forces of nature*

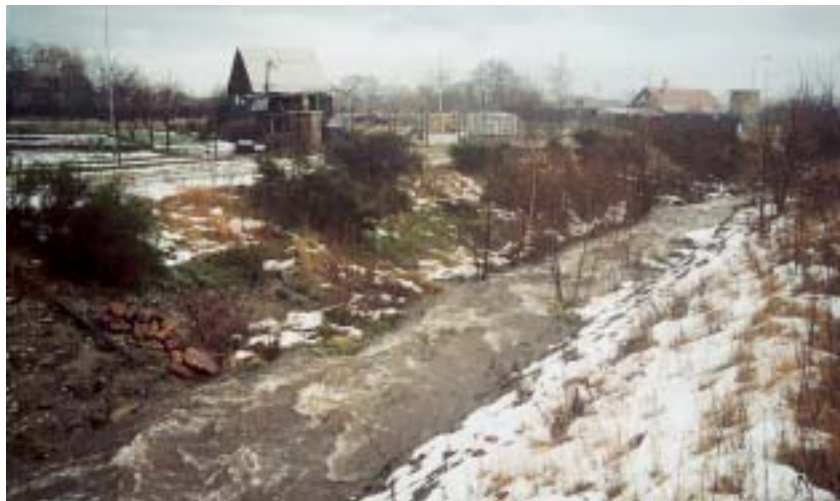
Obr. 11 Revitalizace umělého toku lidským přičiněním

Fig. 11 Revitalization of the artificial flow made by human force

převážné části trasy umělý tok v přirozený, což lze považovat za samovolnou revitalizaci, aniž by bylo narušeno opevňovací profilu. Ostatně porovnání se skutečně přirozenou bystřinou tento jev naznačuje (obr. 13 a 14]. V některých částech toku na území se souvislým osídlením se na této revitalizaci podíleli i místní občané výsadbou okrasných dřevin (obr. 11).

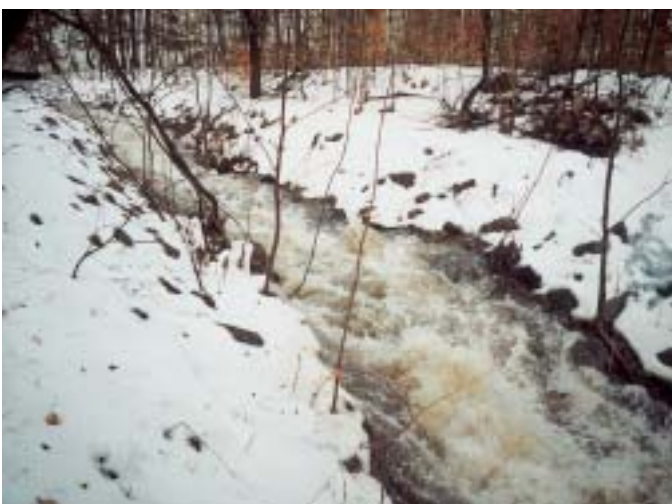
Obr. 13 Přírodní či umělý tok? (umělý)

Fig. 13 Natural or artificial flow? (artificial)

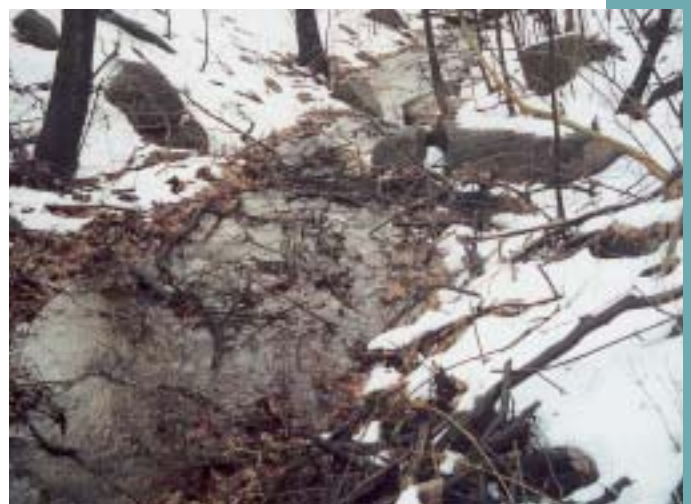
Obr. 14 Přírodní či umělý tok? (přírodní)

Fig. 14 Natural or artificial flow? (natural)
