VODOTĚSNOST A SANACE KONSTRUKCÍ PODZEMNÍCH STAVEB PRAŽSKÉHO METRA WATER PROFING AND REPAIRING ON THE UNDERGROUND STRUCTURES OF PRAGUE'S METRO

Článek obsahuje popis vývoje zatěsňování na tunelech pražského metra. Popisuje užití systému Mediatan založeného na principu injektáží a nátěrů polyuretanových pryskyřic. Systém je aplikován na pražském metru od roku 1996. *The article contains facts about development of water proofing system on tunnels of Prague's Metro. There are described the used principles of the Mediatan system based on injection and the point native polyurethane resins. Mediatan system has been successfully applied in the Prague's Metro since 1996.*

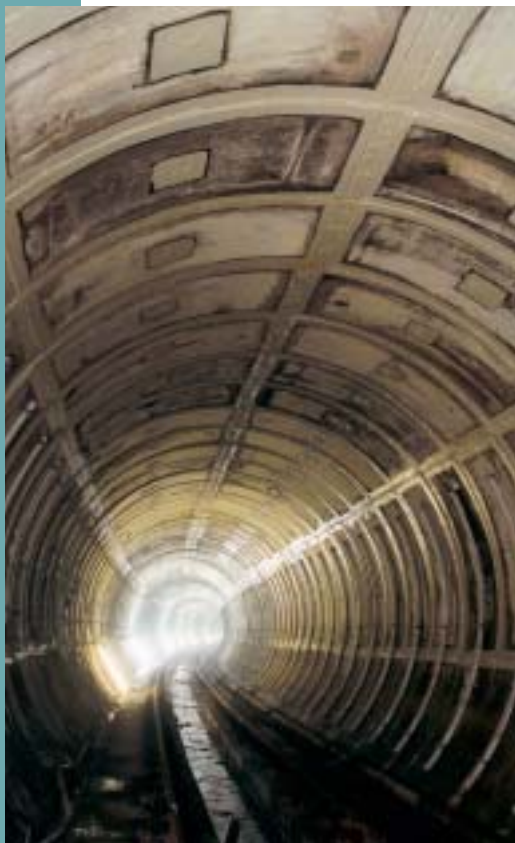
Obr. 1 Pohled do traťového tunelu Ø 5,1/5,5 m se sanovanými ložnými a styčnými spárami železobetonových tubinků

Fig. 1 View through the line tunnel – 5.1/5.5 m with repaired bed and cross joints of reinforced concrete tubes

Výstavba pražského metra, zahájená v sedmdesátých letech, převzala, vzhledem k politické situaci, pro technologii výstavby traťových i staničních tunelů vzory z moskevského nebo leningradského metra. Základní technologií byla prstencová metoda využívající pro obezdívku liti-
nových nebo železobetonových tubinků. Tato skládaná nosná obezdívka se sítí styčných a ložných spár byla proti průsaku vody uzavírána injektáží na bázi cementové malt. Finální úprava spár spočívala převážně v jejich zatmelování rozpínavým cementem. Následné zkušenosti ukázaly, že právě tyto styčné a ložné spáry jsou z hlediska vodotěsnosti tím nejslabším

místem konstrukce. Důvodem je malá tuhost kloubového uspořádání, která zapříčinila vytvoření mikrotrhlin, čemuž nezábránilo ani rozepnutí cementu v rozmezí od 0,32 do 1,6 mm. Situaci dále trvale zhoršoval vlastní provoz kolejových vozidel metra.

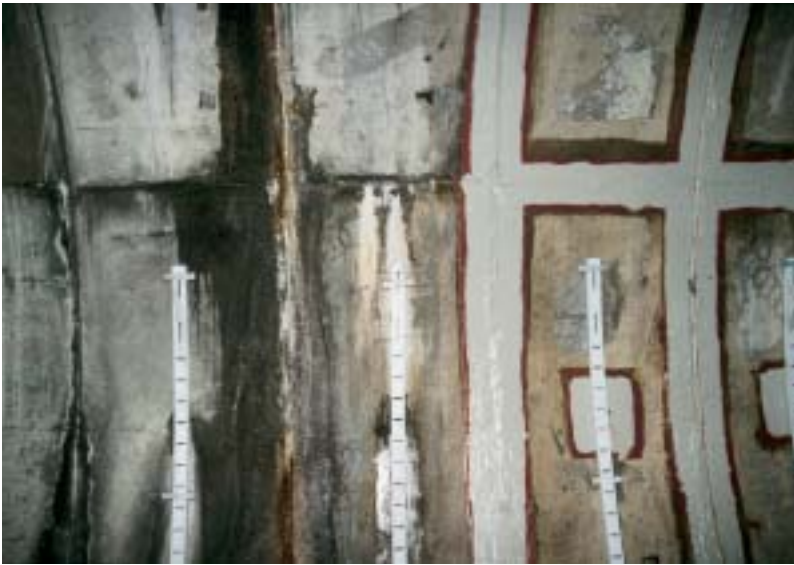
Obr. 2 Vlevo – nesanovaná část s průsaky, vpravo – provedená kompletní sanace spár tunelu
Fig. 2 On the left – unrepaired part with seepages; on the right – completely repaired joints of the tunnel

ce je očištěno tlakovou vodou nebo suchou cestou pomocí pískování, event. mechanicky pomocí rotačních kartáčů. Po důkladném očištění jsou místa vysušena průmyslovým fénem a na opravované místo je nanášen jednosložkový PÚ nátěr Mediatan 701T, který působí jako nátěr vysoušecí. Spáry s většími, tekoucími průsaky jsou předtím injektovány Mediata-nem 701-I.

Po vyzrání vysoušecího nátěru Mediatan 701-T je proveden dvojnásobný nátěr PÚ hmotou Mediatan M 36-1, což je dvou-

složková polyuretanová pryskyřice vykazující po ukončení polymerace vysokou odolnost proti mechanickému poškození. Tento nátěr je nanášen ve dvou vrstvách štětcem nebo válečkem ve dvou barevných odstínech umožňující kontrolu kvality prováděného nátěru. Přílnavost nátěru se ověřuje odtrhovými zkouškami, které přesahují hodnoty 2 MPa. Vedle sanací průsaků traťových tunelů byly provedeny rozsáhlé sanační práce při rekonstrukčních pracích v ražených stanicích trasy A, ve stanicích Staroměstská, Náměstí Míru a Můstek, a v podchodech dalších stanic.

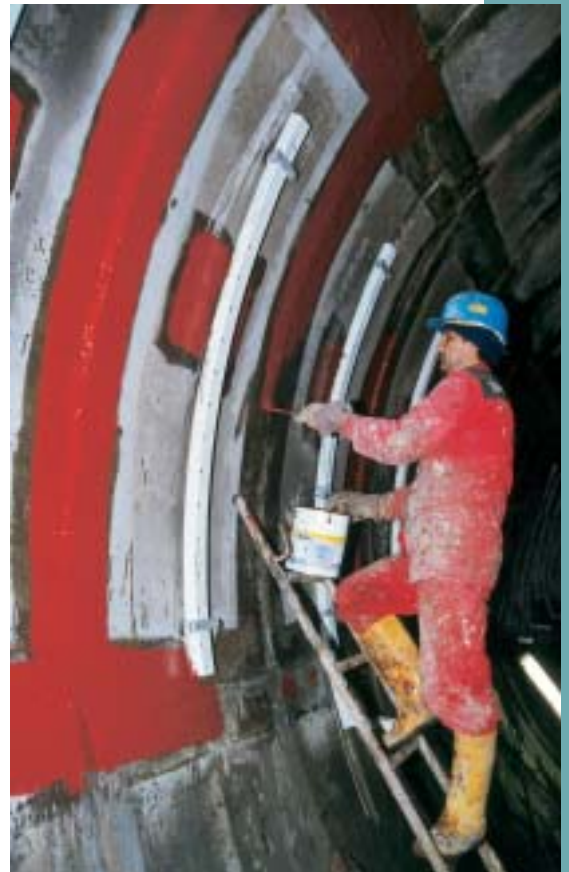
Obr. 3 Vlevo – aplikace první červené vrstvy Mediatan 36-1, vpravo – ošetření spáry pomocí Mediatan 701-T primer
Fig. 3 On the left – application of the first red layer of Mediatan 36-1; on the right – treatment of the joint with Mediatan 701-T primer

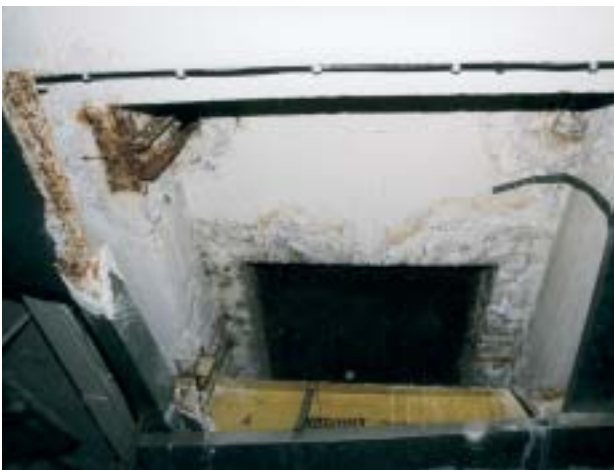
Obr. 4 Provozní objekt stanice IB Florenc
Fig. 4 Operation work of station IB Florenc

žené podzemními stěnami s vodotěsnou izolací provedenou na tyto stěny. Průsaky na stropěch i na stěnách v objektech provozně-technologického zabezpečení silně ovlivňovaly provoz a ohrožovaly i statiku některých částí. Celá léta provozovatel řešil situaci prováděním provizorních deštní-

Při generální opravě byla posunuta hydroizolace na vnitřní líc konstrukce vzhledem k tomu, že vnější izolaci nešlo pro nepřístupnost provést. Po lokalizaci průsaků bylo navrženo sanování průsaků materiály firmy Asmedia po dobrých zkušenostech s jejich užitím pro těsnění tunelových konstrukcí. Po úspěšných testovacích zkouškách se přistoupilo k vlastní aplikaci. Plošnou sanační injektáží Mediatan 701-I byla zastavena proudící voda. Následný penetrační nátěr vytvořil podklad pro aplikaci dvou vrstev stěrky Mediatanem 36-I, který byl opět nanášen válečkem nebo štětkem. Pro dodržení stupně hořlavosti „A“ (nehořlavé“) byl na stěrku nanesen protipožární transparentní nátěr H.C.A.WL od firmy Flora Guard.

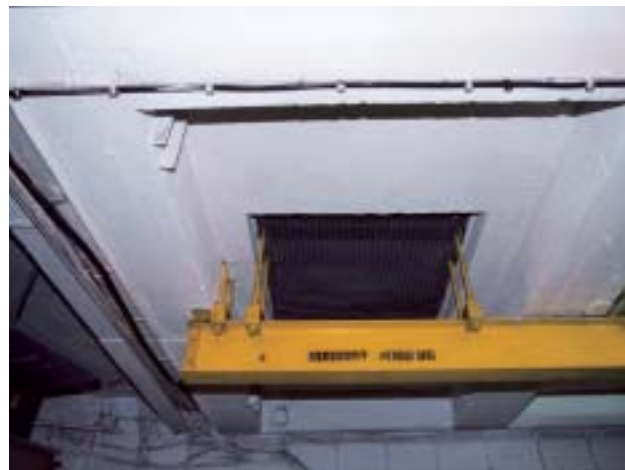
Obr. 5 Tentýž prostor po těsnící sanaci s protipožárním nátěrem

Fig. 5 The same space after packing repair with fire-protection coating

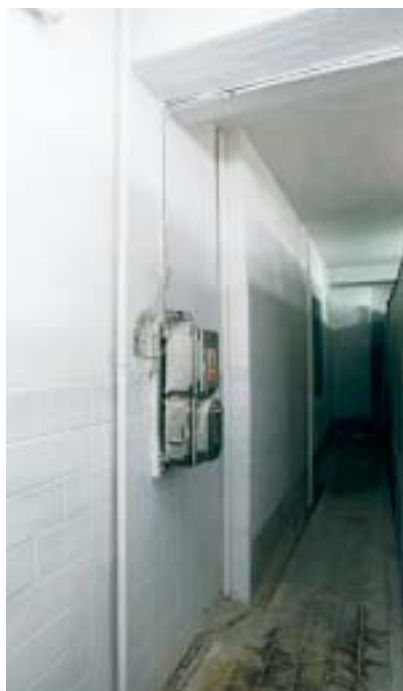
Obr. 6 Provozní objekt stanice IB Florenc po provedení zatěsnění stěn a stropu

Fig. 6 Operation work of station IB Florenc after packing the walls and ceiling

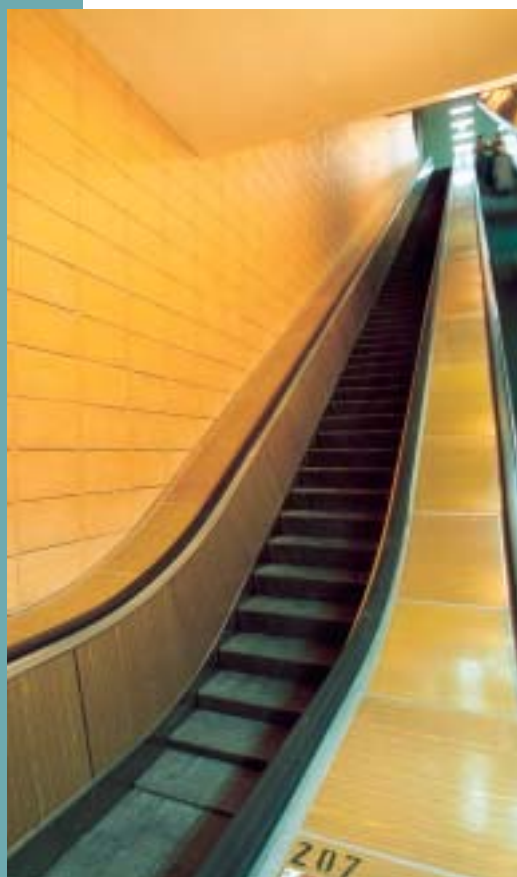
Obr. 7 Eskalátorový objekt stanice IB Florenc po provedení sanace

Fig. 7 Escalator facility of station IB Florenc after the repair completion
