POČÁTKY PŘEDPJATÝCH TRÁMOVÝCH MOSTŮ V ČR BEGINNING OF PRESTRESSED GIRDER BRIDGES IN CSR

HISTORIE

BOHUMÍR VOVES

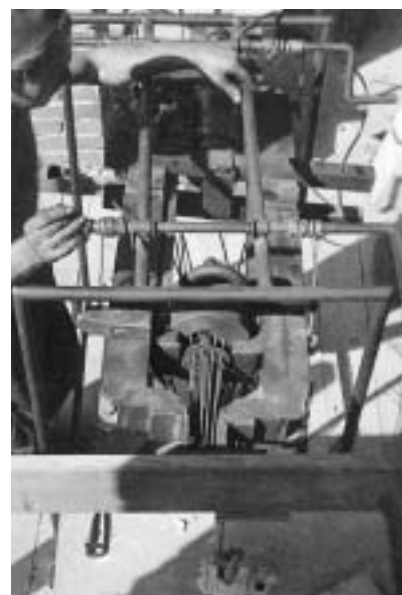
Obr. 2 Kleště Baraba
Fig. 2 Prestressing equipment Baraba

Kabely ze 12, 17 nebo 20 drátů $\varnothing P 4,5$ či 12 drátů $\varnothing P 7$ byly kotveny v ocelových samosvorných kotvách Baraba, které sestávaly z kotevní desky a kuželíku. Později z nich byly vyvinuty kotvy podle ČSN 74 2870. Pro napnutí kabelů byly určeny kleště Baraba (obr. 2) složené z nosného rámu, kotevní samosvorné objímky a dvou hydraulických válců, sloužících jak pro napínání kabelů, tak pro zatlačování kuželíků do kotevní desky. Přetlak ve válcích vyvozovalo oddělené ruční čerpadlo. Kabely napínané a kotvené popsaným způsobem vyvozovaly spolehlivě požadovanou předpínací sílu. Jednou výrobce kotev odřezával kotevní desky z tyčí plamenem místo pilou a ohřáté desky padaly do sněhu, kde se zakalily. Takto zkrěhlé desky dodané na staveniště mostu v Mugglínově po napnutí kabelů popraskaly

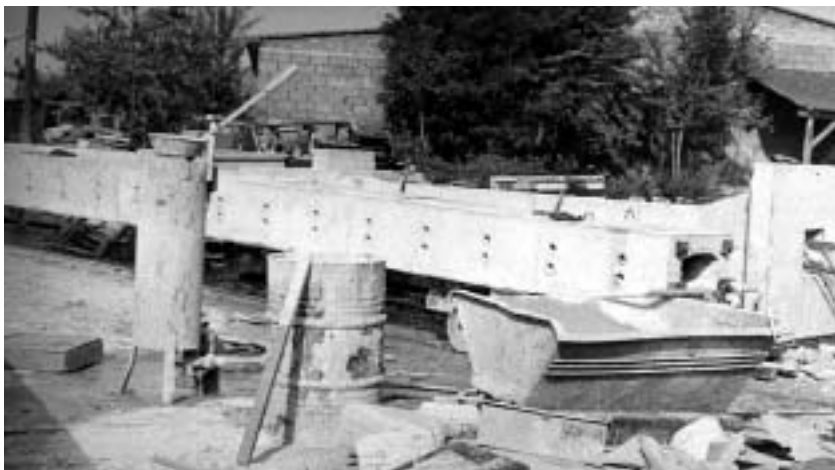
Obr. 3 Výrobní zařízení pro injektování

Injektážní malta z portlandského cementu a vody při vodním součiniteli 0,38 byla míchána převážně hrabíčkami v japonce, přes síto nalévána do injektoru a za přetlaku vzduchu 0,6 MPa vháněna do kabelového kanálku prostorem mezi kotevní deskou, kuželíkem a dráty kabelu (obr. 3). Jak bylo prokázáno při průzkumu na vybraných mostech po osmi letech provozu, nebyl v několika málo případech uvedený postup injektování uspokojivý. Pro neúčinnou aktivaci malta sedala a odlučovala vodu, takže kanálek nebyl řádně vyplněn a v kruhové úseči (menisku) při vrcholu průřezu kanálku zůstal vzduch. Injektování přetlakem vzduchu bylo tak rychlé, že z kanálku nebyl vzduch vypuzen. Úzký prostor v kotvě, kterým byla malta vháněna, se ucpal, a malta do kanálku nepronikla. V kanálku nebyla zjištěna koroze drátů, i když některé dráty ležely v menisku. V neinjektovaném kanálku ojediněle došlo k nepodstatné rovnoměrné korozi drátů. Alkalické prostředí hutného betonu bránilo vzniku koroze. Pro zlepšení úrovně injektování byly provedeny zkoušky zaměřené na složení injektážní malty a na příslušné výrobní zařízení.

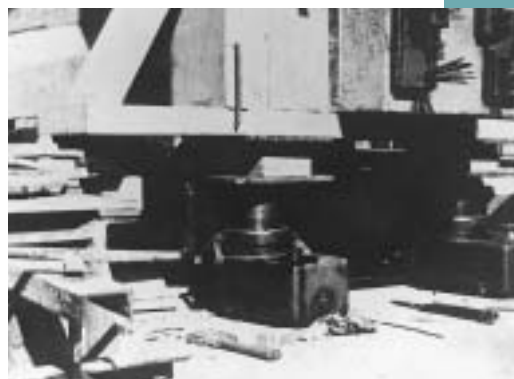
Obr. 4 Zvedání trámu s podlahy

Ve výrobně byly díly vyjímány z forem po dvanácti hodinách od vybetonování a přepravovány na staveniště, kde byly sestavovány v dělenou konstrukci. U trámu betonovaného na staveništi byly odebrány bočnice a čela formy. Po předepnutí byly trámy nadzvednuty s podlahy hydraulickými válci (obr. 4), po příčném posunutí po válečcích byly spuštěny na přepravní most montovaný z dílů soustavy Bailey a po nadzvednutí a příčném posunutí byly osazeny na opěry (obr. 5).

Při snímání s podlahy měl být trám na jednom konci zvedán a na druhém konci měl být podepřen pražci. V několika případech byl trám zvedán současně na obou koncích, ztratil stabilitu a překlátil se. V jiném případě byl trám zvedán na jednom konci dvěma válci, které nebyly v ose trámu, ale vedle sebe. Obsluha jednoho vál-

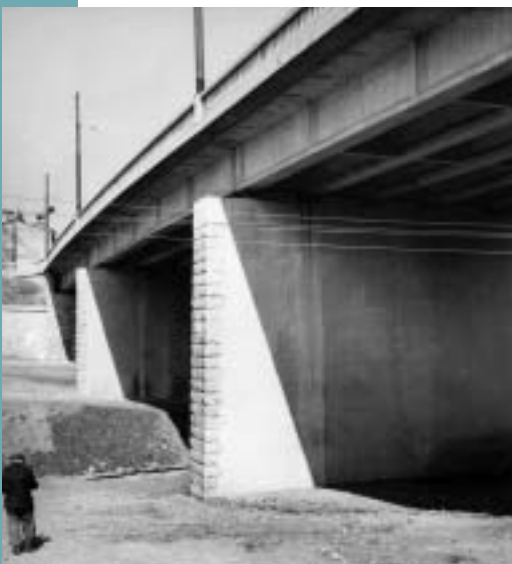
Obr. 9 Most přes Koželužský potok
 Fig. 9 Bridge over the Koželuh brook

Most přes Koželužský potok v Jihlavě z roku 1951 má tři pole s šesti deskovými trámy rozpětí 26,1 m průřezu T a se čtyřmi vnitřními a dvěma krajními příčnický (obr. 9). Zatížení vozidly při zatěžovací zkoušce bylo $7,7 \text{ kN/m}^2$. Trhliny nebyly zjištěny. Změřený průhyb byl 0,82 násobkem vypočteného průhybu. Příčné roznášení bylo měřeno při poježdění parního válce nad trámy. Součinitele příčného roznášení změřené při zkoušce jsou vyznačeny na obr. 10 plně a součinitele podle projektu čárkovaně. Obdobná soustava byly uplatněna u řady mostů, z nich největší rozpětí 48,2 m měl most přes Vltavu v Živohošti.

Od roku 1950 byly zavedeny spřažené mosty (např. v Námestově a v Brně), u nichž byla na prosté předpjeté trámy vyrobené na břehu, osazené na opěry a doplněné soustavou předpjetých příčníků nabetonována deska spřažená s trámy. Tato konstrukce umožnila vylehčení trámů, jak odpovídalo dostupným prostředkům pro manipulaci. Snaha vyloučit betonování nosné konstrukce na místě vedla od roku 1951 k výstavbě mostů z prostých předpjetých deskových trámů průřezu T, poprvé přes Koželužský potok – Ing. Oldřich Hurych (obr. 9). Ze stěny trámů vystupovaly části příčníků. Na místě byly betonová

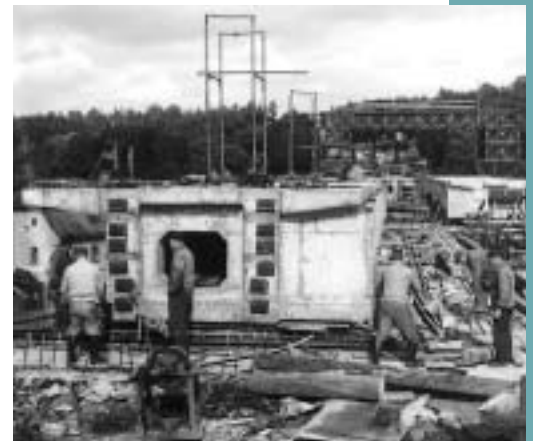
Obr. 12 Trám mostu přes Jihlávku
Fig. 12 Girder of the bridge over the Jihlava brook

Most přes Jihlávku v Jihlavě z roku 1955 má šest polí po dvou trámech komorového průřezu rozpětí 32,65 m (obr. 12). Každý trám byl složen ze dvanácti dílů na lešení (obr. 13). Spáry mezi díly jsou vypl-

vány pouze výplně mezer mezi trámy a nenosné části. Trámy byly spojeny příčnými kabely v rošt. V roce 1955 byl proveden most přes Jihlávku (Ing. Oldřich Hurych) složený z prostých předpjetých dělených trámů komorového průřezu. Mezi trámy byly vloženy desky a příčníky. Díly trámů, desky a příčníky byly provedeny ve výrobě a přepraveny na staveniště, kde byly na místě na lešení sestaveny a spojeny předpětím. (obr. 12 a 13)
