PALÁC LUCERNA - STATICKÉ PRŮZKUMNÉ PRÁCE

THE LUCERNA PALACE - STRUCTURAL INVESTIGATION

TOMÁŠ MÍČKA

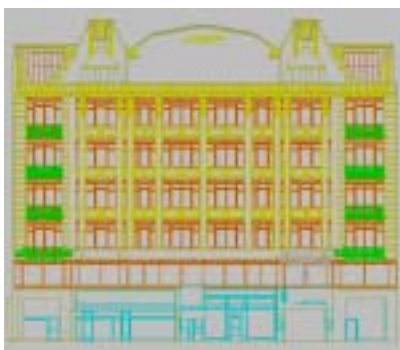
Obr. 4 Lokalizace nosného sloupu objektu Vodičkova

Fig. 4 Placement of the load-bearing column of the building in Vodičkova Street

Dům ve Vodičkově ulici má tři podzemní podlaží, šest nadzemních a dvě podkrovní (obr. 3). Byl postaven v letech 1907 až 1909. Svislým nosným prvkem jsou zděné cihelné pilíře, které zároveň slouží jako komínové průduchy (obr. 4). Pro vodorovné nosné konstrukce byl užit systém Feifer – duté cihelné tvárnice kladené do řad širokých asi 300 mm, mezi které byla do mezer 100 až 200 mm širokých položena nosná i konstrukční výtzuž a které byly následně zabetonovány (obr. 5). Tím vznikly železobetonové trámové rošty s rovným podhledem.

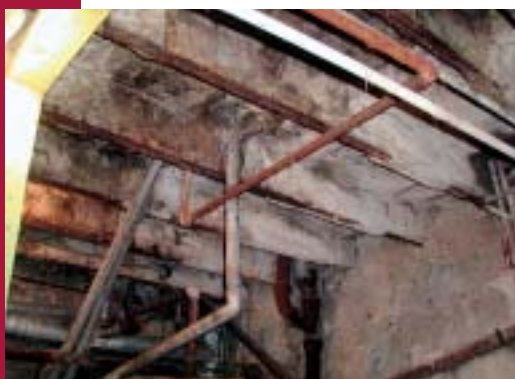
Obr. 12 Stav železobetonových konstrukcí v objektu kotelny

Fig. 12 Condition of reinforced concrete structures in the boiler room

Kvalita betonu u konstrukcí zhotovených z prostého betonu se pohybuje mezi třídami B5 až B10 dle ČSN 73 2400, u konstrukcí z betonu železového pak okolo třídy B20 (obr. 12).
