AKTIVNÍ INHIBITOR KOROZE NOVÉ GENERACE ACTIVE CORROSION INHIBITION OF THE NEW GENERATION

JIŘÍ LITERA

Článek ukazuje použití derivátů silanů k aktivní ochraně výztužné oceli v železobetonových prvcích. Nový přípravek zvyšuje odolnost výztuže proti korozi jak v nově budovaných tak ve stávajících i trhlinami porušených konstrukcích.

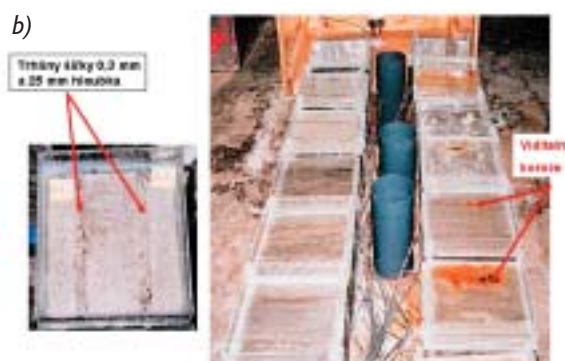
Obr. 3 a, b
Laboratorní zkouška účinku inhibitoru korozí Protectosil CIT
Fig. 3 a, b
Laboratory test of the effects of the corrosion inhibition Protectosil CIT

Inhibitor Protectosil CIT dokáže ochránit výztuž i v betonu s trhlinami, jak ukazují laboratorní zkoušky (obr. 3, 4). Porušený vzorek byl po 48 týdnech vystaven cyklickému namáhání (ponor do roztoku NaCl a následné vysušení), ale díky inhibitoru koroze Protectosil CIT se míra koroze ocelové výztuže snížila o 99 %. Pokud byl na neošetřený vzorek po 12 týdnech cyklického namáhání nanášen inhibitor koroze Protectosil CIT, došlo i při dokončení cyklického namáhání k poklesu koroze o 92 %. Skutečnost, že inhibitor koroze Protectosil CIT není vymýván ani při dlouhodobém cyklickém namáhání, předurčuje tento prostředek nejen k ochraně nových železobetonových konstrukcí, ale hlavně k ošetření konstrukcí již napadených korozi. Nezanedbatelná je i velice snadná aplikace běžným ručním postříkacím zařízením (obr. 5).

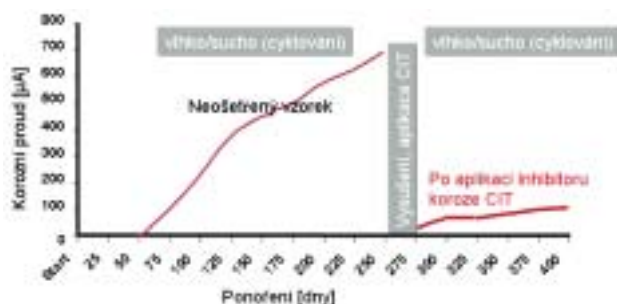
Obr. 4 Výsledky laboratorních zkoušek inhibitoru koroze Protectosil CIT, vzorky betonu 300 x 300 x 75 mm, 15% roztok NaCl, 90% redukce korozního náboje

Fig. 4 Results of laboratory tests of the corrosion inhibitor Protectosil CIT, concrete specimens 300 x 300 x 75 mm, 15% solution of NaCl, 90% reduction of corrosion charge

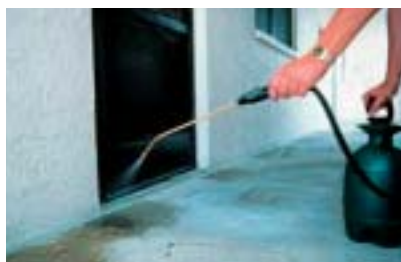
Obr. 5 Snadná aplikace přípravku Protectosil CIT k zastavení koroze v konstrukci

Fig. 5 Easy application of the Protectosil CIT preparation

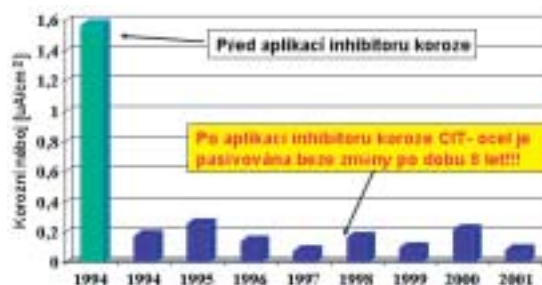
Obr. 6 Hodnoty aktuální míry koroze měřené na stavbě za použití lineárního polarizačního zařízení

Fig. 6 Values of corrosion real amount measured on the building site, usage of the linear polarization equipment

V posledních deseti letech byl průběh koroze výztužné oceli nejčastěji měřen pomocí lineární polarizace a poté byl naměřený elektrický proud v definované ocelové výztuži převeden na stupeň koroze. Tento způsob umožňuje provádět měření nejen v laboratořích, ale i na stavbách (obr. 6).
