TECHNICKÁ EXKURZE ČBS SKOTSKO 2005

REKONSTRUKCE KINGSTON BRIDGE V GLASGOW

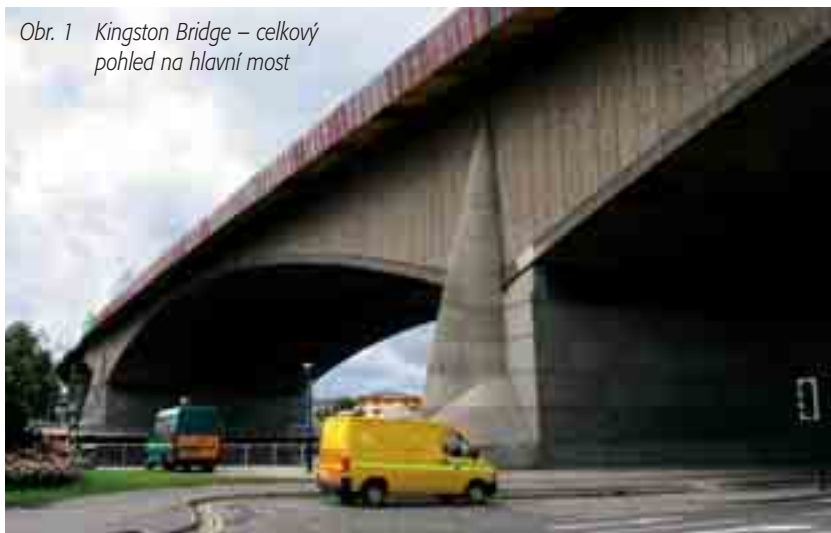
Obr. 1 Kingston Bridge – celkový pohled na hlavní most

Dálniční most Kingston Bridge (obr. 1 až 3), který převádí dálnici M8 středem Glasgow přes řeku Clyde ve směru od Greenock k letišti a dál na Edinburgh je se svými 180 000 vozidly denního provozu mimořádně zatíženým přemostěním. Komplex konstrukcí se skládá kromě hlavního mostu

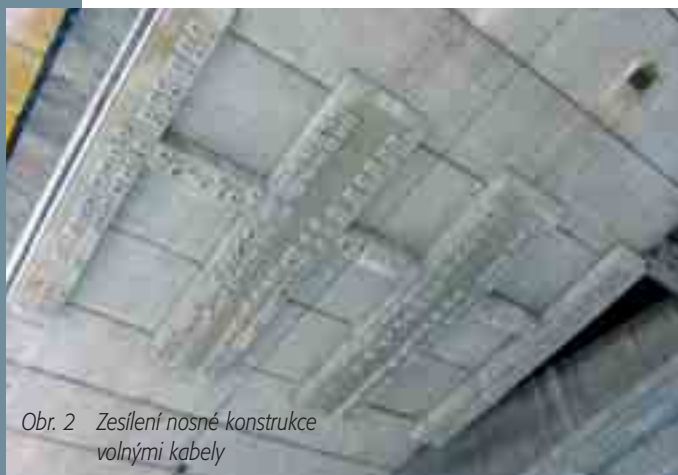
Obr. 2 Zesílení nosné konstrukce volnými kabely

V roce 1994 byla pak provedena mimořádná prohlídka mostu spolu s přezkoumáním původního projektu a zevrubnou diagnostikou konstrukce. Bylo prokázáno mj. značné poddimenzování průřezu ve středu hlavního pole a nedostatečná výztuž pilotových základů. Navazující rekonstrukční práce probíhaly od roku 1995 do roku 2002 a byly rozděleny do 4 hlavních etap: (1) dopnutí nosné konstrukce letmo betonovaného hlavního mostu volnými kabely, (2) zatlačení nosné konstrukce lisy zpět na jih a její vyrovnání do projektem předpokládané polohy, (3) demolice a nové vybudování vozovek a veškerého příslušenství mostu, (4) výměna všech ložisek.

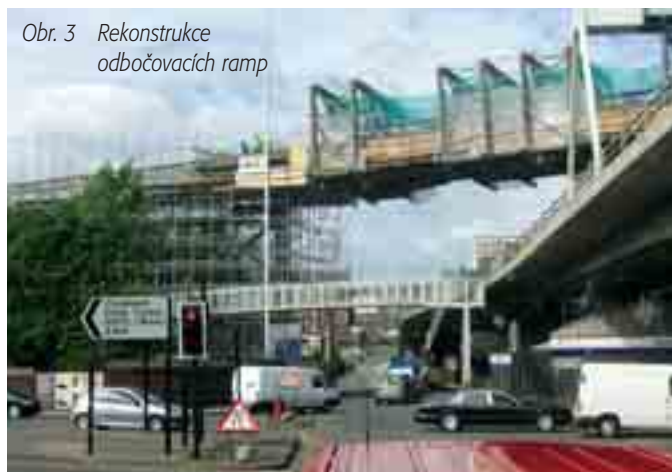
Obr. 3 Rekonstrukce odbočovacích ramp

Účastníci exkurze ČBS měli možnost vidět rekonstrukci přemostění Kingston Bridge v další, navazující etapě, během níž se realizují kroky (3) a (4) i na všech odbočujících rampách. Tyto práce začaly v lednu 2005 a měly by být provedeny do konce tohoto roku.

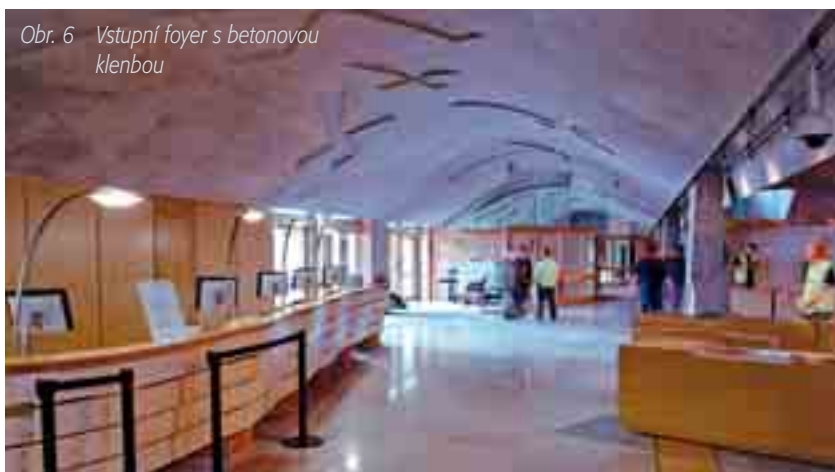
Obr. 6 Vstupní foyer s betonovou klenbou

Beton byl použit pro nosné konstrukce budov i jako estetický materiál v interiérech spolu s dřevěnými a žulovými obklady, ocelí a sklem (obr. 6).

Konstrukce budov s výjimkou členitého foyer z oceli a skla je kombinací prefabrikované a monolitické technologie. Stropy místností jednotlivých poslanců (po 15 m²) v budově s neobvykle tvarovanými okny tvoří betonové valené klenby. Konstrukci jednacího sálu nesou zdvojené ocelové nosníky obložené betonovými panely. Strop přízemí budovy, hlavní

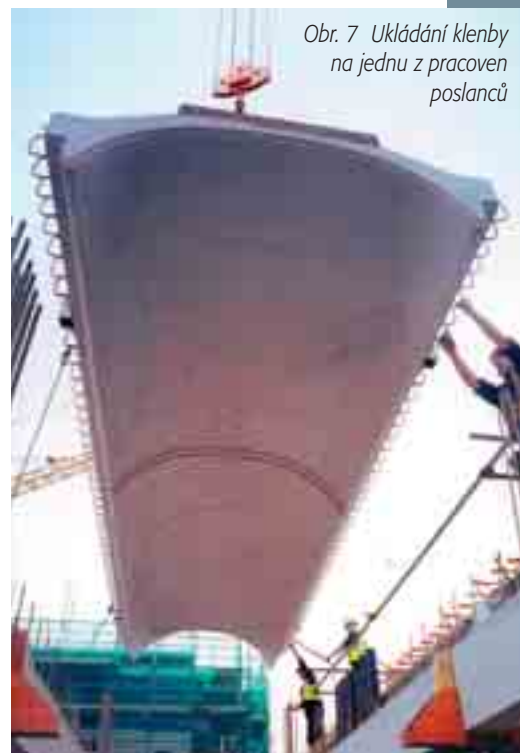
Obr. 7 Ukládání klenby na jednu z pracoven poslanců

veřejný prostor s recepcemi, restauracemi, vzdělávacím centrem a obchody, tvoří tři betonové klenby. Ty byly, stejně jako klenby v místnostech poslanců nebo některých jednacích sálech výborů, odlity na podlaže a poté vyzdviženy a osazeny na podpory – stěny a sloupy (obr. 7). Všechny nekryté betonové povrchy jsou vyhlazeny do měkkého hedvábného lesku.

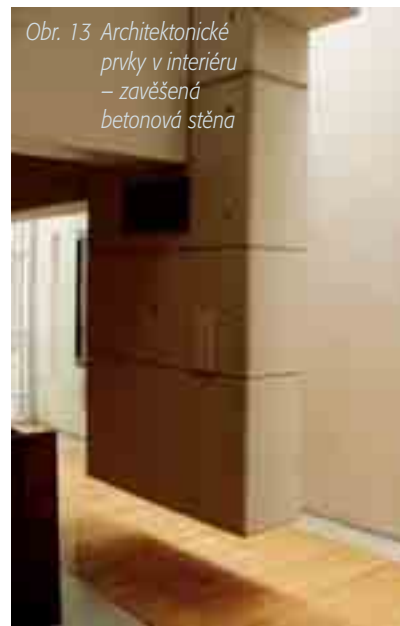
Obr. 13 Architektonické prvky v interiéru – zavěšená betonová stěna

halou do trojúhelníkového centrálního prostoru otevřeného na celou výšku budovy (obr. 9 a 10). Přichází se cítit jako v katedrále. Kámen použitý na vnější fasádě přechází do interiéru v úloze nášlapné vrstvy podlahy haly. Bílý beton s hedvábným povrchem (obr. 11 až 13), vápenec, bukové obklady a hladké omítky použité v interiéru vzbuzují v návštěvníkovi pocit prostoru a světla a provázejí ho výstavními galeriemi, v nichž znovu ožívají celé dějiny Skotska od nejstarších dob až po současnost. Architekti budovy se podíleli i na uspořádání muzejní expozice. Dynamickým členěním prostoru a důmyslným osvětlením vedou návštěvníka k soustředění pozornosti na vlastní expozici a potlačují vnímání budovy samotné. Způsob běžný v malých izolovaných galeriích se zde podařilo rozšířit na celou budovu muzea. Ze

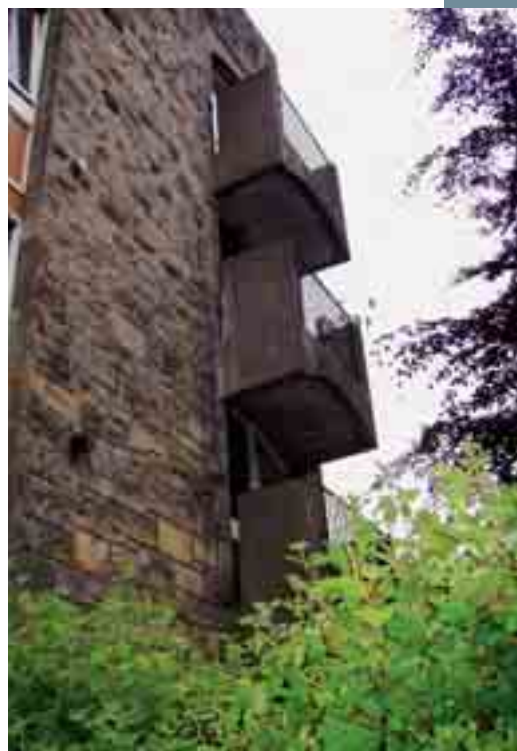
Obr. 15 Monolitické betonové balkony na historickém kamenném mostě
