# PROTIPOVODŇOVÁ OPATŘENÍ VE STANICI METRA FLORENC - STAVEBNĚ-TECHNICKÝ PRŮZKUM A ODLEHČOVACÍ PRVKY THE FLOOD PROTECTION OF METRO STATION FLORENC - INVESTIGATION OF STRUCTURES AND EMERGENCE SPILLWAY ELEMENTS

MARTIN JAKOUBEK, MILAN  
HRABÁNEK, JIŘÍ KOLÍSKO

Článek popisuje současnou i výhledovou povodňovou ochranu stanice metra Florenc. Informuje o originálním způsobu zajištění základové desky proti vztlačovým silám pomocí odlehčovacích prvků. Dále uvádí některé výsledky rozsáhlého stavebně-technického průzkumu konstrukcí stanice metra Florenc C.

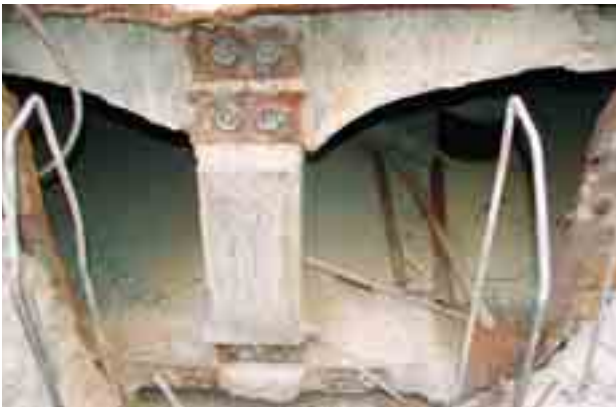
Předpínací výztuž nosníku stropu A tvoří deset kabelů (kabel = 20 drátů Ø4,5 mm). Na čele nosníku bylo zjištěno pět sdružených kotev 2 x 20 ØP4,5 (obr. 5). Tangenciální ložiska vykazují známky povrchové koroze vlivem zatékající vody.

Obr. 5 Strop A – kotvy předpínací výztuže

Fig. 5 Floor A – anchors of wires for prestressing

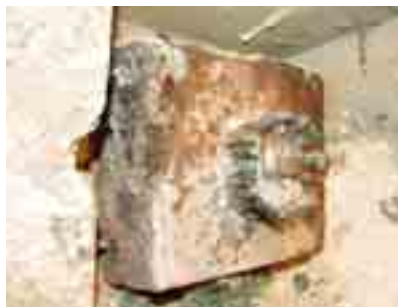
Obr. 6 Strop B – kotvy předpínací výztuže

Fig. 6 Floor B – anchors of wires for prestressing

Předpínací výztuž spodní části monolitické desky stropu B ve směru kolmo ke kolejím tvoří kabely, z nichž každý obsahuje dvacet čtyři drátů Ø7 mm. Ve směru rovnoběžném s osou ulice Křížkovy tvoří předpínací výztuž kabely procházející žebrem monolitické desky stropu B (tři kabely v žebře, kabel = 20 drátů Ø4,5 mm). Na čele předpjaté monolitické desky byly zjištěny jednoduché kotvy 20 ØP4,5 a 24 ØP7 (obr. 6).

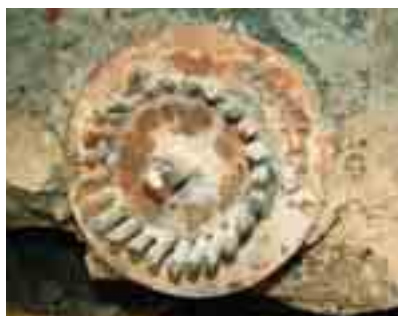
Obr. 7 Strop B – válcové ložisko

Fig. 7 Floor B – roller bearing

Netěsnou hydroizolaci zatéká na uložení stropní desky. Válcová ložiska vykazovala intenzivní korozi a zanesení a jejich funkce je značně omezena (obr. 7).

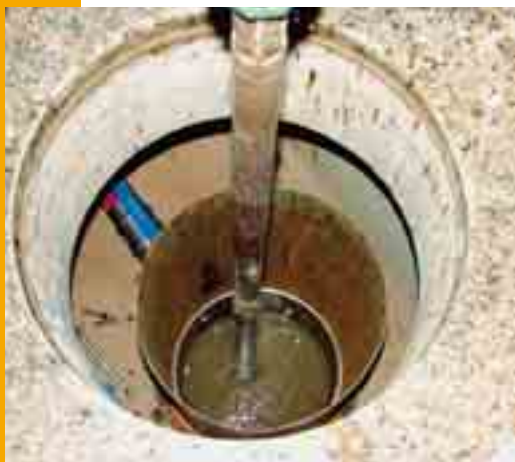
Obr. 8 Provádění HG vrtu skrze hermeticky osazené zhlaví odlehčovacího prvku s odvedením vody do bočního potrubí – pohled z nástupiště

Fig. 8 Drilling through the base plate while the metal head of emergence spillway is hermetically stick down and drained into the side piping – view from the platform

Uvnitř stanice Florenc C byly dále provedeny dva HG vrtu skrze základovou desku až do skalního podloží pro čerpací zkoušky a dva vrtu pozorovací. Vrtu byly odvrtány skrze speciální hermeticky osazená zhlaví do základové desky s výhledem, že po dokončení HG průzkumu budou sloužit jako součást odlehčovacích prvků (obr. 8).

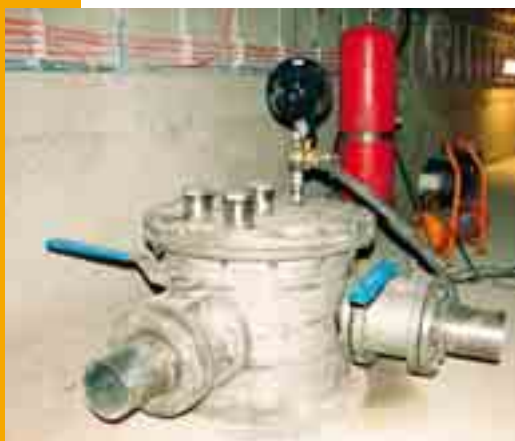
Obr. 10 Tlaková zkouška zhlaví odlehčovacího prvku před dokončením průvrtu základovou deskou

Fig. 10 Pressure test of metal head of emergence spillway before drilling through the base plate

Cílem tlakové zkoušky odlehčovacích prvků bylo ověření těsnosti jejich vlepení do základové desky před tím, než byl proveden další jádrový vývrt skrze základovou desku. Postup zkoušky není normován a pro účel této akce byl navržen a prováděn dle následujících zásad a kroků. Zkušebními médii byla voda, kterou se odlehčovací prvek zcela vyplnil, odvzdušnil a napojil na sestavu pro zavedení tlaku. Zavedený tlak byl 0,3 MPa (3 bar = 30 m vodního sloupce). Doba trvání tlakové zkoušky byla 24 hodin (obr. 10). Všechny čtyři zkoušené odlehčovací prvky vydržely po dobu 24 hodin namáhání tlakem vody 0,3 MPa bez zjevného průsaku v okolí prvku nebo v oblasti lepeného spoje a vyhověly tak stanoveným požadavkům.
