## SLUNCE JE VINÍKEM VZNIKU TRHLIN NA STÉLÁCH PAMÁTNÍKU HOLOKAUSTU

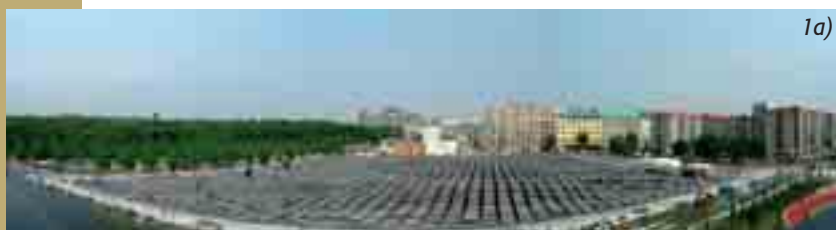
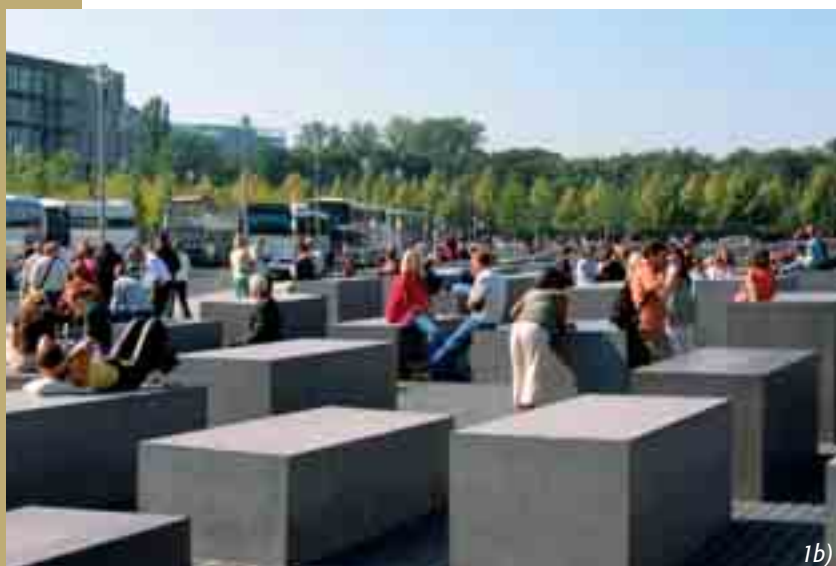
1a)

Obr. 3 Trhliny ve stéle, a) detail, b) vyplavování vápenatých složek z betonu

Uve Neumärker, vedoucí nadace památníku, nechce problém příliš zveličovat. Jedná se o estetický problém, nikoli statický. Většina trhlin je šířky 0,1 mm. Při podrobnějším průzkumu je však možné nalézt i několik trhlin, jejichž šířka přesahuje 10 mm. Uve Neumärker se domnívá, že extrémní výkyvy teplot v letech 2005 až 2006 vedly k současným škodám. Nejprve byla dlouhá a chladná zima následovaná dlouhým a teplým létem 2006. Beton pracuje a dochází k vyrovnávání teplotních rozdílů. Jistý vliv na vznik trhlin mohla mít i nedaleko vedoucí rychlodráha nebo práce na novostavbě americké ambasády, která se nachází v blízkém sousedství a má základy ve velké hloubce. V tuto chvíli všechny tlačí čas. Voda, která do trhlin v stélách vniká, by mohla v zimě zmrznout a roztrhat beton. Dle plánu budou malé trhliny, jichž je většina, uzavřeny injektáží syntetickou pryskyřicí a jen asi dvacet velkých bude zatmeleno mikromaltou. Náklady na sanaci – odhady se pohybují od 0,5 do 1 mil EUR – ponese v rámci záruky výrobní firma.

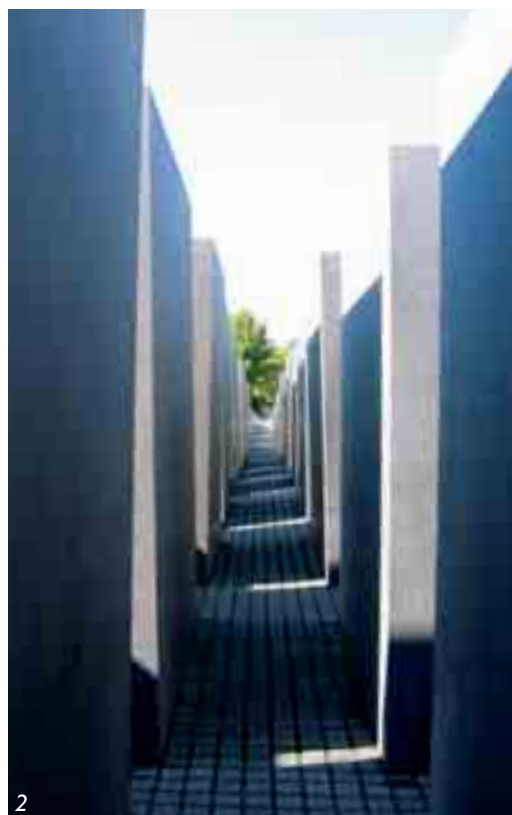
1b)

není ohrožena. Vyplavováním vápenatých složek z betonu však vznikají na svislých stěnách stél nevzhledné bílé čmouhy, a nadace, která památník spravuje, se tedy rozhodla o jeho sanaci.

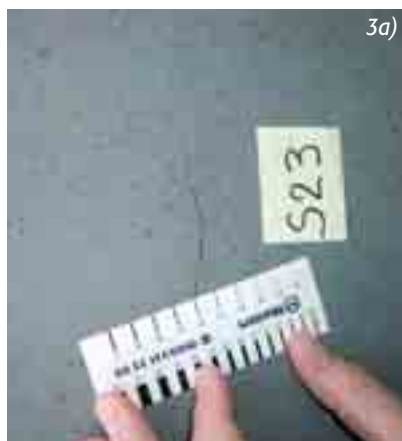
Obr. 1 Památník holokaustu v Berlíně

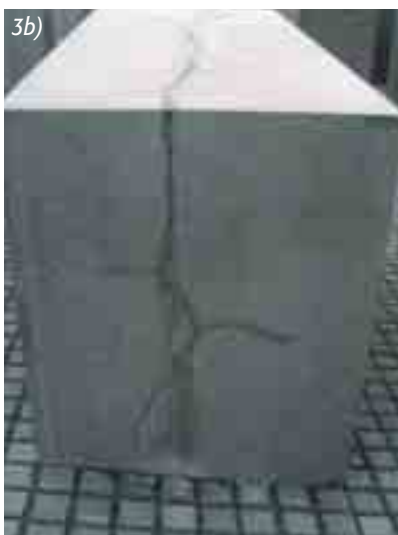
Obr. 2 Úzká ulička mezi vysokými stélami

Osluněné plochy se během slunečných dnů rozehřívají na vysokou teplotu, vysoké stély jsou postaveny blízko u sebe, takže jejich spodní části zůstávají převážnou část dne ve stínu a jsou chladné. Oslunění a zastínění částí stél se během různých dnů různě mění, stejně tak se mění nerovnoměrné rozdělení napětí mezi nimi. Otázkou však zůstává, proč ze dvou vedle sebe stojících stejných stél praskla jen jedna?
