# DISKUSE MOŽNÝCH PŘÍČIN KOLAPSU MOSTU KOROR-BABELTHUAP V REPUBLICE PALAU THE COLLAPSE OF THE KOROR-BABELTHUAP BRIDGE IN PALAU - DISCUSSION OF POSSIBLE CAUSES

LUKÁŠ VRÁBLÍK, JAN LOŠKO,  
VLADIMÍR KRÍSTEK

The Koror-Babelthuap bridge was after putting in operation in 1977 the longest (due to the length of mid span) concrete bridge erected by free cantilevers method. Regarding to excessive deflection of the middle of the main span, reconstruction was done. One month after repair finishing, structure collapsed. The intention of this paper is to describe the original structure design, reconstruction process and outline possible collapse reasons.

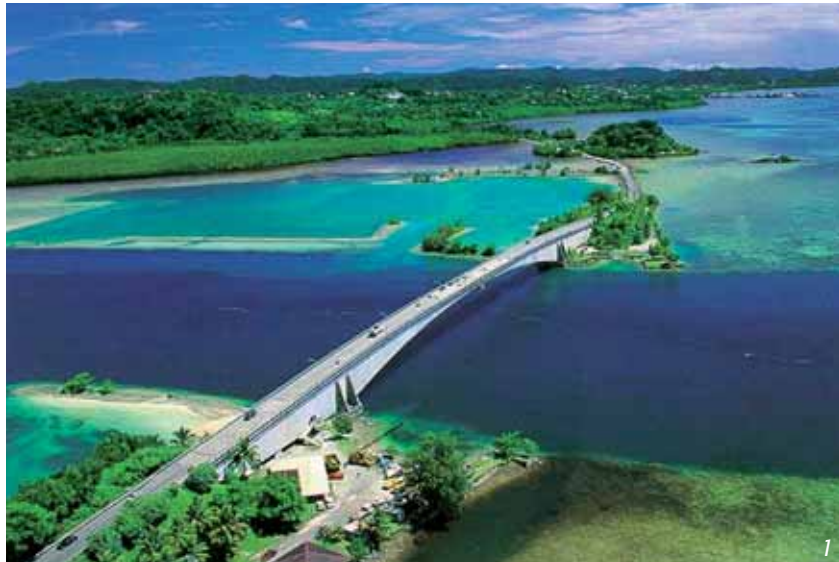
Obr. 1 Most Koror-Babelthuap  
Fig. 1 Koror-Babelthuap bridge

Most (obr. 1) byl vyprojektován pro spojení dvou hlavních ostrovů republiky Palau – Koror a Babelthuap (obr. 2). Jednalo se o velmi významné a strategické propojení nejen z hlediska dopravy (na ostrově Koror je mezinárodní letiště, zatímco na ostrově Babelthuap je hlavní město a žije zde více jak 70 % populace), ale

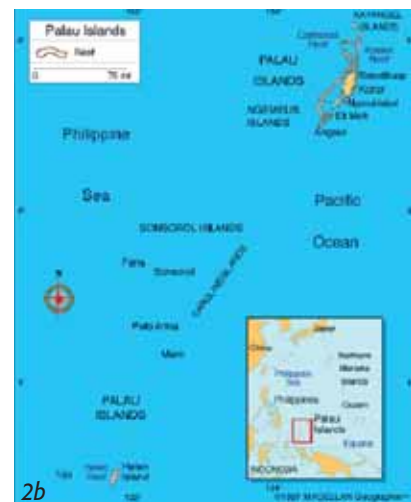
Obr. 2 Republika Palau, ostrov Koror a Babelthuap

Oba ostrovy odděluje více jak 30 m hluboký kanál s velmi silnými proudy, které znemožňovaly použití mezilehlých podpor.

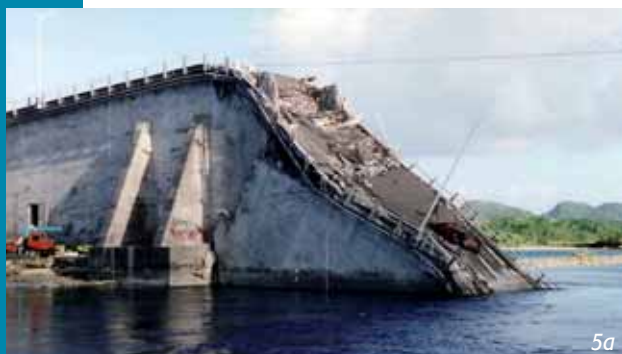
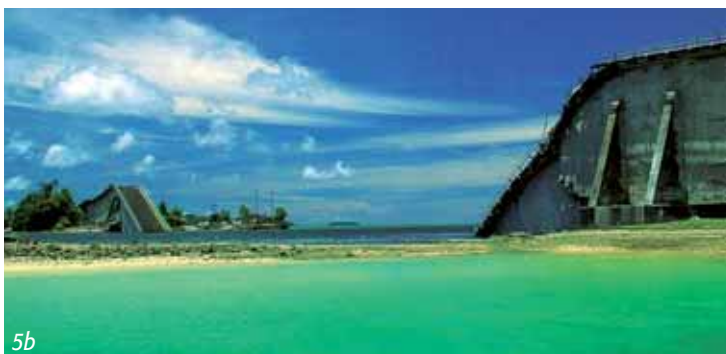
Obr. 5 Zřícení mostu  
Fig. 5 Structure collapse

Ke zřícení mostu (obr. 5) došlo 26. září 1996 necelý měsíc po dokončení opravy konstrukce. Následky tohoto neštěstí byly tragické – dva mrtví, několik zraněných a naprosté odříznutí lidí žijících
