REŠERŠE ZE ZAHRANIČNÍCH ČASOPISŮ

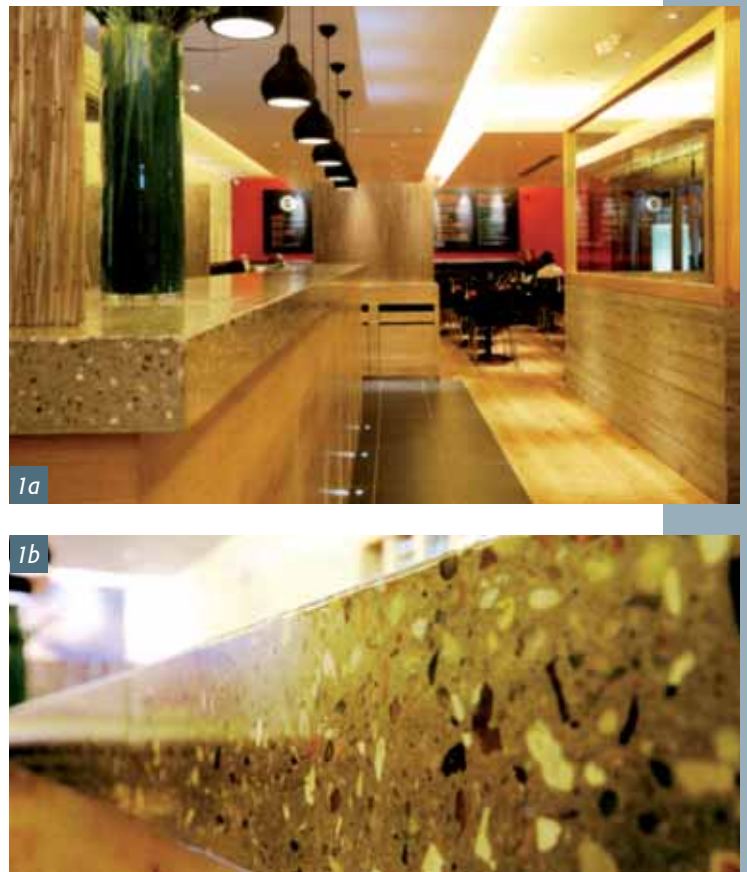
Obr. 1 a) 80mm betonová leštěná deska na barovém pultu v londýnské restauraci GBK Tower, b) detail desky

- monolitické nebo prefabrikované prvky s povrchem vysokého lesku barvené pigmenty ve hmotě nebo s výraznými zajímavými zrny kameniva,
- leštěné betonové podlahy,
- leštěný betonový nábytek pro interiéry i exteriéry z běžných betonových směsí nebo ze sklovláknobetonu,
- betonové povrchy s otiskem vložek do bednění (cihelne nebo kamenné zdivo, kamenná dlažba atd.),
- betonové povrchy různých barev patinované kyselinou skýtají široké možnosti barevných variací,
- speciální úpravy broušených povrchů podlah, stěn a stropů, např. voskování a následné přeštěnění,
- stěny z lehkého betonu upravené barevnou lazurov ad.
