# POSUZOVÁNÍ ŽIVOTNÍHO CYKLU V KAŽDÉ FÁZI ŽIVOTA NOSNÝCH KONSTRUKCÍ ■ LIFE CYCLE ASSESSMENT COVERING EACH SECTION OF STRUCTURAL SERVICE

Robert Veit-Egerer, Zdeněk Jeřábek, Miroslav Hubka

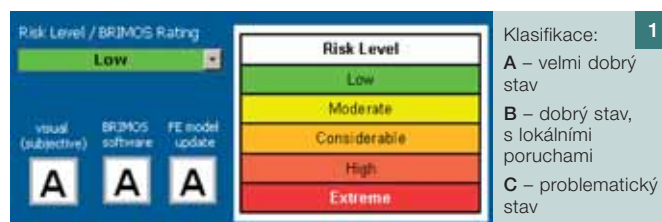
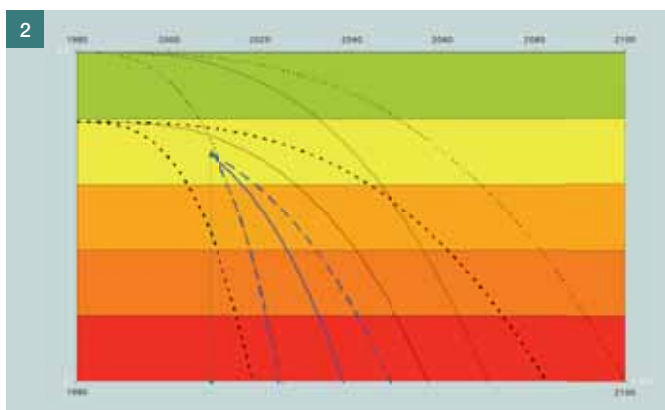
Obr. 1 Zařazení do klasifikace provozního stavu a stupně bezpečnosti ■ Fig. 1 Judgement and rating according to BRIMOS®

Obr. 2 Stanovení životnosti na základě celkového posudku (stupeň bezpečnosti v čase) ■ Fig. 2 Enhanced lifetime prognosis of an existing bridge in terms of structural safety

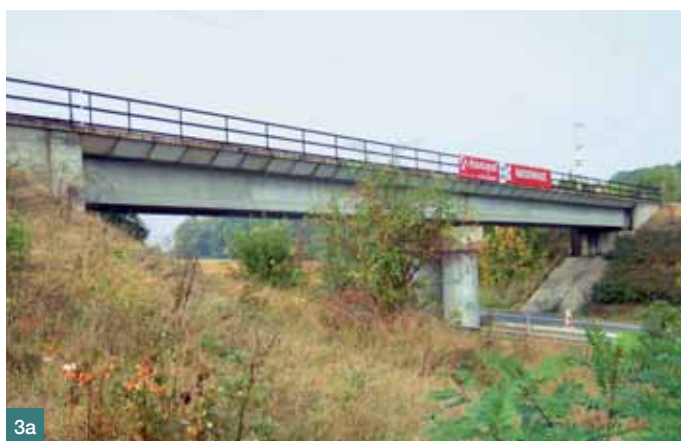
Obr. 3 Mostní konstrukce, a) pohled, b) příčný řez ■ Fig. 3 Bridge structure, a) overview, b) cross section

Železniční most Vyškov, ve správě SŽDC, se nachází na trati Brno hl. n.–Přerov. Most o dvou polích (o rozpětích 26 m) a jedné koleji přemostuje silnici I/46 Vyškov-Prostějov-Olomouc. Nosnou konstrukci v každém poli tvoří dvojice prefab-

rikovaných, v podélném směru dodatečně předpínaných trémových železobetonových nosníků KT-27. Mostní objekt celkové délky 54 m byl postaven začátkem devadesátých let. Základním bodem diagnostiky je fakt, že konstrukci netvoří klasický spojitý nosník ale čtyři jednotlivé nosníky.

Měření bylo provedeno v říjnu 2005 během jednoho dne za pomoci měřicího rastru pěti trojrozměrně a čtyř jedno-rozměrně měřících senzorů zrychlení, které byly rozmístěny v komorách, souběžně s podélnou osou nosníků (obr. 3).

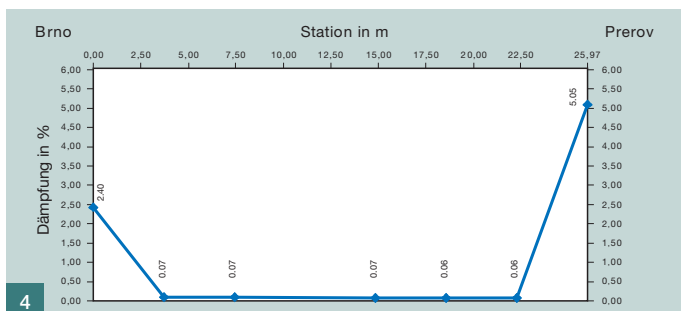
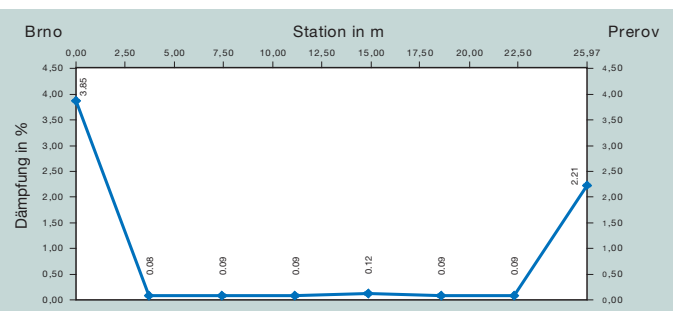
Obr. 4 Přehled tlumení přes nosníky železničního mostu na trati Brno–Přerov ■ Fig. 4 Path of dissipated vibration energy along both spans

Vyhodnocení křivky tlumení přes celou konstrukci má tvar typický pro tento druh systému bez závad (obr. 4). Vnesená energie kmitání je podstatně disipována pouze nad ložisky (dominantní vliv systémového útlumu). Lokálně zvýšené

hodnoty, způsobené lokální disipací energie, pohybem trhlin či poruchami (případně i v předpětí), zjištěny nebyly (materiálový útlum).

Z mechanického hlediska je zde zjištěný vyhovující stavební stav potvrzen zejména faktem, že hodnoty tlumení nad kluznými ložisky jasně přesahují hodnoty nad pevnými ložisky (funkčnost mostního uložení).

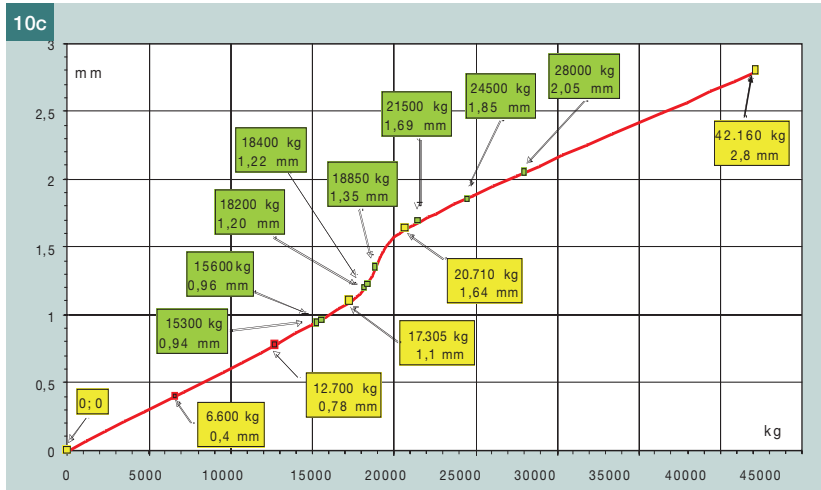
Obr. 10a, b, c Rozšířený pracovní diagram mostní konstrukce vzhledem k stanoveným zatížením | Fig. 10a, b, c Enhanced loading-displacement diagram in order to determine the tonnage of unknown truck passages for the determination of load bearing capacity

Měřená dynamická odezva (vlastní frekvence, příslušné tvary kmitání v příčném směru, tlumení) se pod vlivem vysokého zatížení silniční dopravou objevuje v širokém flukuačním pásmu – chování se zásadně změní oproti plánovanému (obr. 10). Tento jev indikuje degradaci tuhosti konstrukce, zejména v oblasti vloženého pole (podstatně omezená funkčnost příčného předpětí). Přírůstek zatížení ukazuje, že jednotlivé části příčného ztužení (sepnuté prefabrikáty tvaru I) nepřenesou plně vnesené zatížení, jak by bylo u tohoto druhu konstrukce žádáno, ale pouze částečně – hlavně tehdy, když je aktivována torzní odolnost nosné konstrukce. Tato degradace již ovlivňuje celkové chování nosné konstrukce.

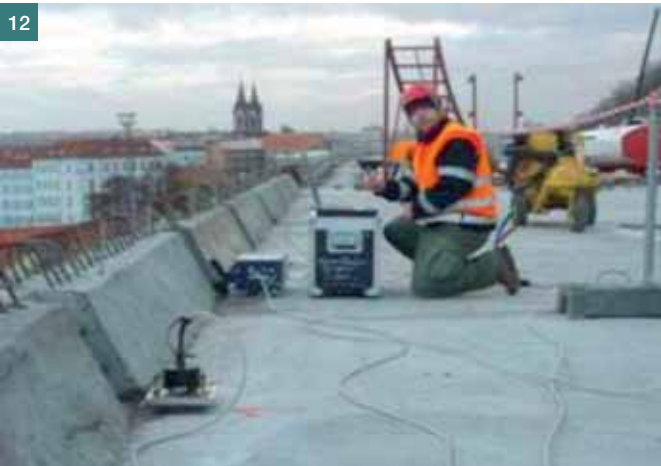
Obr. 12 Měřicí rastr senzorů podél okraje stavební konstrukce ■ Fig. 12 Measurement sensor grid distributed along the edges

Senzory byly rozmístěny v předem stanoveném měřicím rastru senzorů po cca 1/12 pole (= 2,875 m, na rozhraní prefabrikátů), což odpovídá umístění příčných kabelů sestavených ve dvojicích vždy na kraji prefabrikátu (obr. 12).

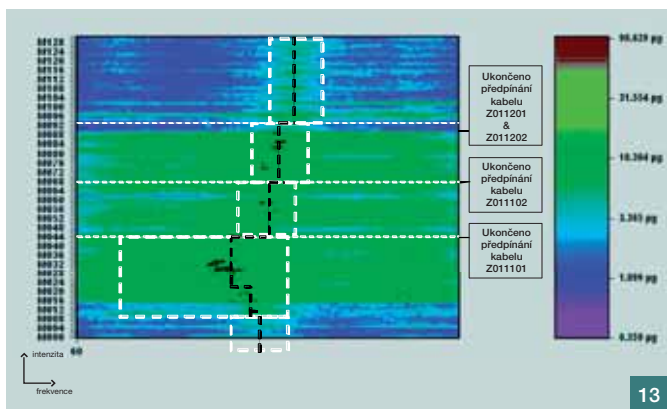
Obr. 13 Vývoj dynamické tuhosti během diagnostického měření (časový úsek 1 den); referenční senzor ve vertikálním směru; 60 až 70 Hz ■ Fig. 13 Trend of dynamic stiffness, eigenfrequencies between 60-70 Hz observed during the entire measurement (reference sensor – vertical direction)

Výsledky vyhodnocování monitorování ukazují jednu jednoznačnou křivku. Protože na začátku měření před zahájením předpínání na mostní konstrukci vyjel jeřáb, který zvýšil kmitající hmotu (za konstantní tuhosti stavební součásti), je poznat nejdříve redukce pozorované dominantní vlastní frekvence. Následně se vytvoří charakteristika, která zřetelně koreluje s jednotlivými etapami postupného předpínání. Přírůstek stupňů předpínání je nevyhnutelně spojen s přírůstkem hodnoty pozorované dominantní vlastní frekvence, což je důsledkem postupného účinného zvyšování tuhosti horní desky.

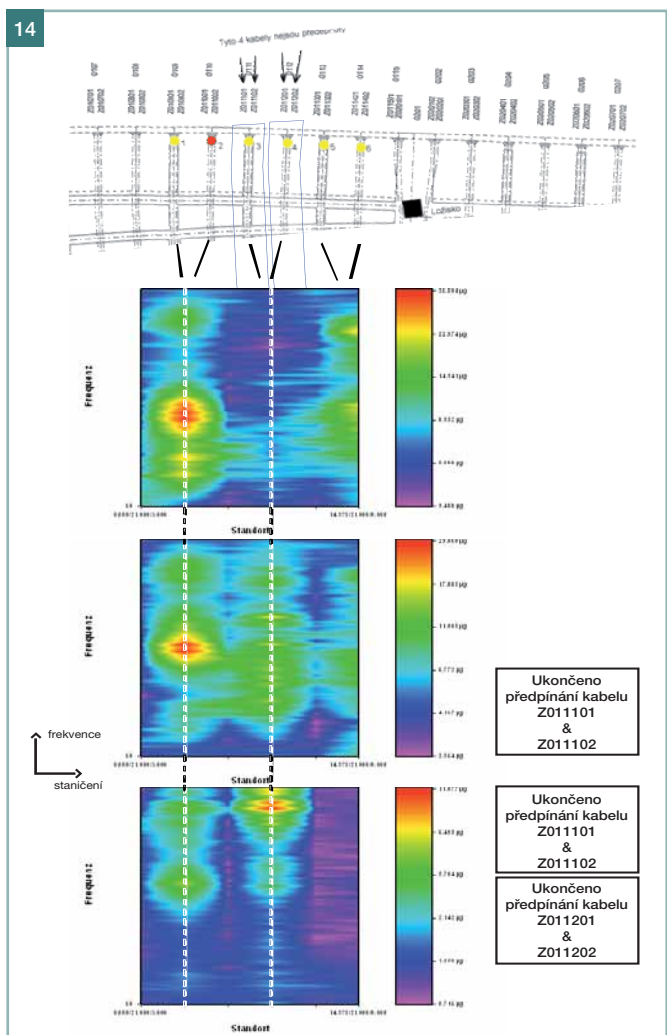
Obr. 14 Vývoj dynamické tuhosti v podélném směru převislého konce – směr Praha hl. n. (dle etap postupného předpínání); staničení všech senzorů ve vertikálním směru; 60 až 70 Hz ■ Fig. 14 Successive increase of the load-bearing capacity of the track slab's cantilevers as a consequence of supplementary installation of tendons (pattern of eigenfrequencies 60-70 Hz according to the stationing)

Už dříve charakterizovaný jev účinného zvyšování tuhosti horní desky postupným předpínáním je zde zřejmý. Vyhodnocení v obr. 14 zdůrazňuje, že ze začátku jsou aktivovány pouze lokální frekvence dynamické odezvy, které souvisejí se staničením už před demonstračním měřením předepnutých zón (Z0109 & Z0110 stejně jako Z0113 & Z0114). V této fázi (před předepnutím) zůstává frekvenční pásmo příčné nepředepnuté oblasti Z 0111 a Z 0112 bez účinné dynamické odezvy.

Další výsledky velice jasně ukazují následek a účinnost předepnutí kabelů Z0111. Po závěrečném předepnutí kabelů Z0112 je poznat úspěšné vytvoření plné tuhosti.

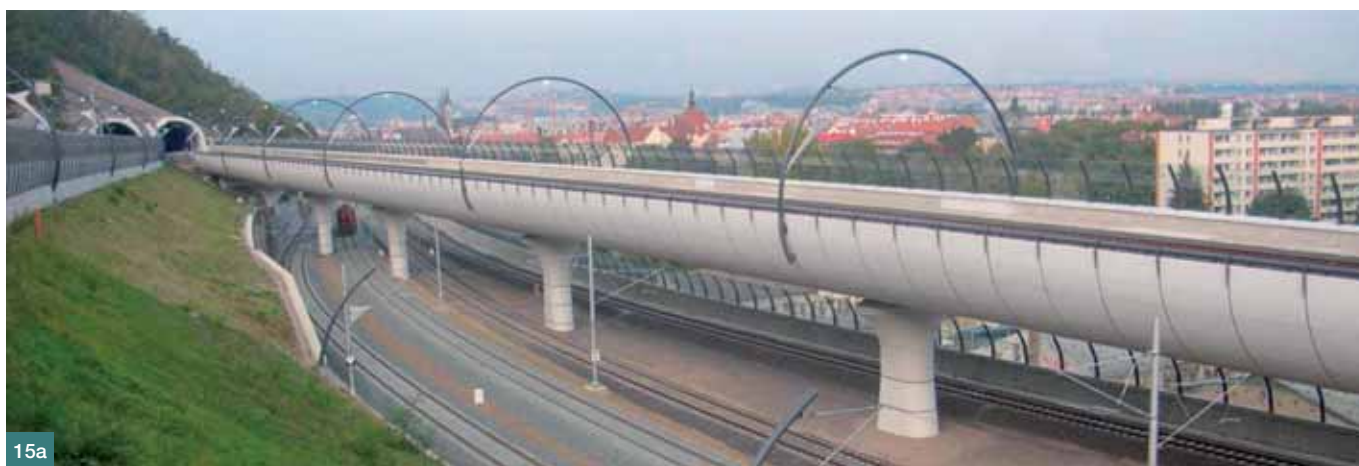
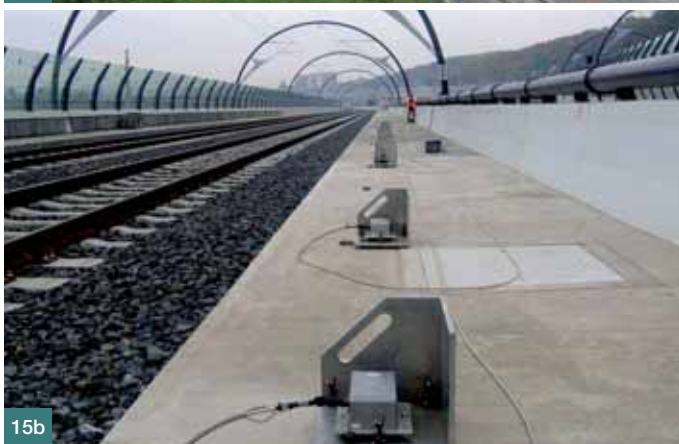
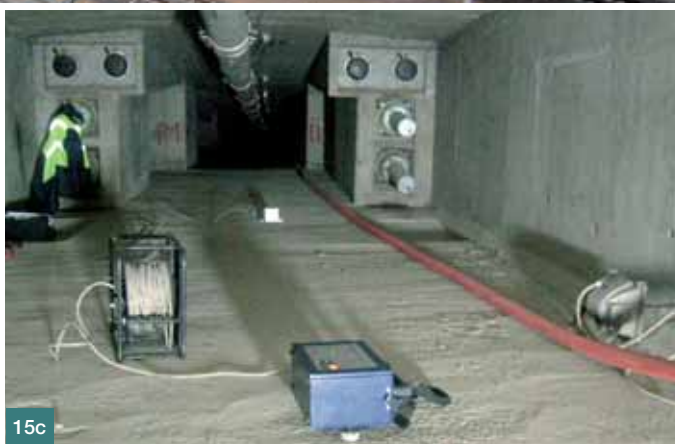
Obr. 15 Estakáda Sluncová, a) pohled, b) měření mostovky, c) měření dolní desky ■ Fig. 15 Railway bridge Estakáda Sluncová, a) overview, b) measurement of the bridge deck, c) measurement of the bottom slab

Předmětem studie bylo ověření výchozího stavu (novostavby) nosné konstrukce mostu „Železniční estakáda Sluncová“ podrobnou dynamickou analýzou (obr. 15). S ohledem na ČSN 73 6209 byl zároveň zhotoven analytický model nosné konstrukce metodou konečných prvků a byly určeny modální parametry konstrukce (vlastní frekvence a tvary vlastního kmitání).

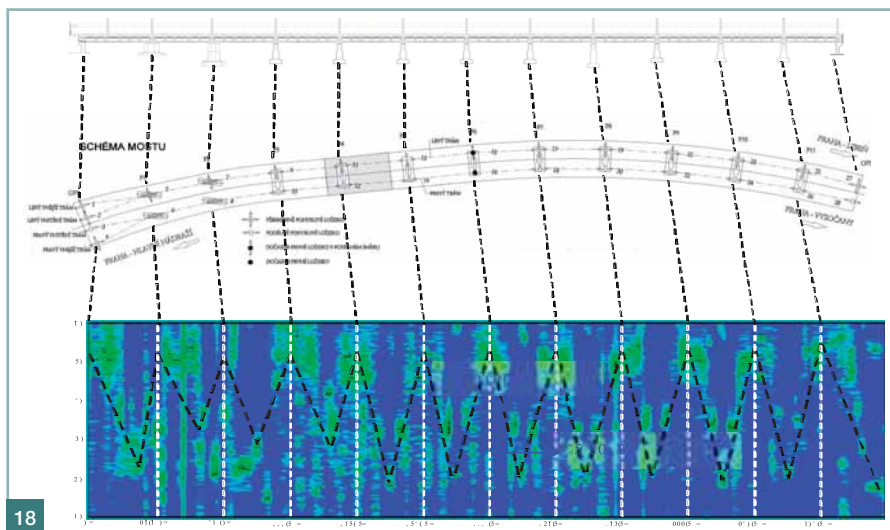
Obr. 18 Trend dynamické tuhosti spodní desky ve vertikální směru (lokální odezva v pozorovaném, relevantním frekvenčním pásmu 40 až 95 Hz) podle staničení všech senzorů zrychlení v prostřední komoře nosné konstrukce => zřetelná křivka ve tvaru V naměřených vlastních frekvencí => je znát silný vliv geometrických podmínek (po délce proměnlivá ohybová tuhost desky, rozpětí uvnitř komor, způsob vytvoření pevného uložení atd.) ■ Fig. 18 Trend of dynamic stiffness of the bottom slab in the central cell of the bridge's box girder according to the stationing (pattern of local response, 40-95 Hz) => visible pattern of eigenfrequencies in the form of a V due to strong affection by the geometrical properties (varying slab thickness, vibration length, local internal prestressing, level of restraint)

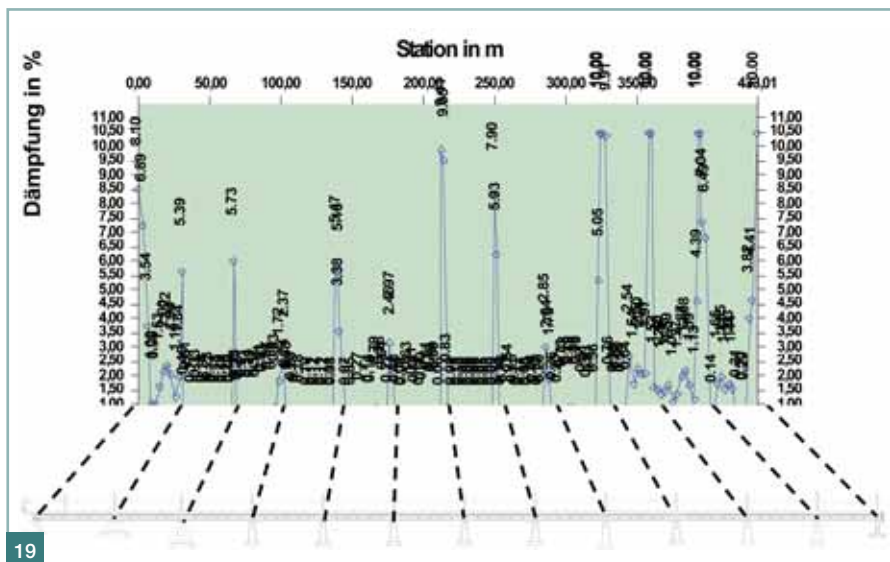
Obr. 19 Přehled tlumení na mostní konstrukci dle měření podél pravé římsy vyvolaného namáháním v ohybu základní vlastní frekvence (= 4,34 Hz) ■ Fig. 19 Path of dissipated vibration energy along the entire bridge length released with bending stressing belonging to the natural frequency (=4,34 Hz)
