ZHOTOVENÍ A DIAGNOSTIKA KOTEV DO BETONU – PŘÍKLADY Z PRAXE ■ MAKING AND DIAGNOSIS OF ANCHORS IN CONCRETE- PRACTICAL EXAMPLES

Tomáš Míčka, Leonard Hobst, Jaromír Láník,
Martin Koudelka, Lubomír Vítek

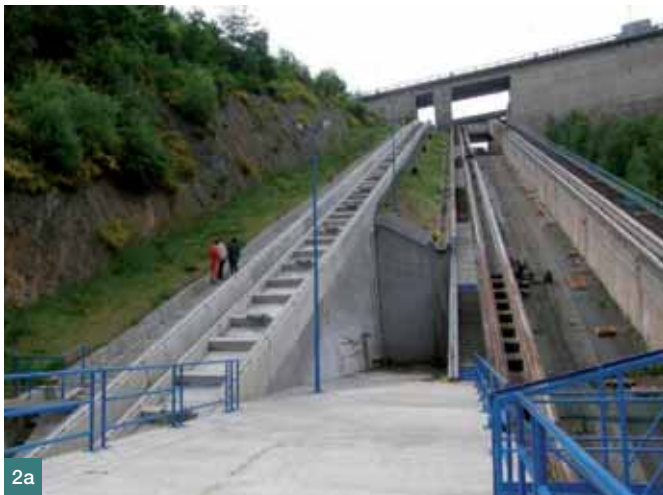
2a

Obr. 2 a) Pohled na přehradní hráz s kolejovou dráhou, b) detail kotvení kolejnice ■

Fig. 2 a) View of a dam with a railway track, b) detail of anchorage of the rail

Sportovní plavba byla vybudována v rámci výstavby VD Orlík. Lodě do výtaku 3,5 t a max. šířky 2,6 m jsou zde přepravovány na plošinovém vozíku bez vody taženém elektrickým navijákem po kolejové dráze. Základním konstrukčním prvkem je železobetonové monolitické koryto tvaru „U“ délky 211 m, šířky 3,4 m ve sklonu dráhy 22°. Vzhledem k úplnému zničení původní konstrukce při povodni v roce 2002 byla v letech 2004 až 2005 zhotovena konstrukce nová (obr. 2).

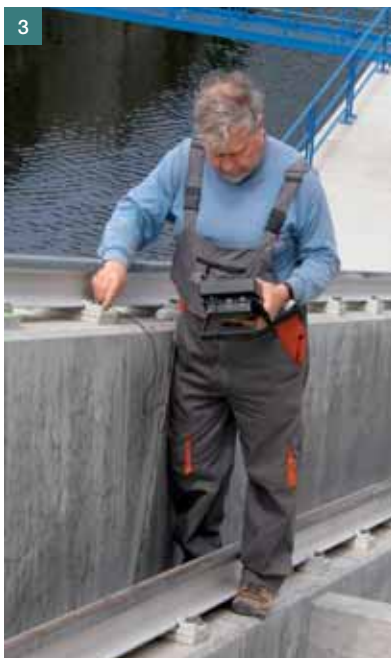
Obr. 3 Práce s ultrazukovým přístrojem při kontrole délky kotevních šroubů ■ Fig. 3 Work with ultrasonic device in checking the length of anchoring screws

Pro vlastní měření byl použit ultrazvukový impulsní přístroj Sonic 136P od firmy Staveley Instruments INC a též jeho novější verze Sonic 1200HR. Před vlastním měřením byly oba přístroje kalibrovány pro požadovaný rozsah, který byl stanoven maximálně na 200 mm. K nastavení ultrazvukového přístroje sloužily ultrazvukové měřky K1 a K2 a speciální měřka, vyvinutá pracovníky ústavu. Pro měření délek kotevních šroubů byla použita ultrazvuková sonda o frekvenci 5 a 10 MHz (obr. 3). Jako kontaktní prostředek akustické vazby byl použit speciální gel.

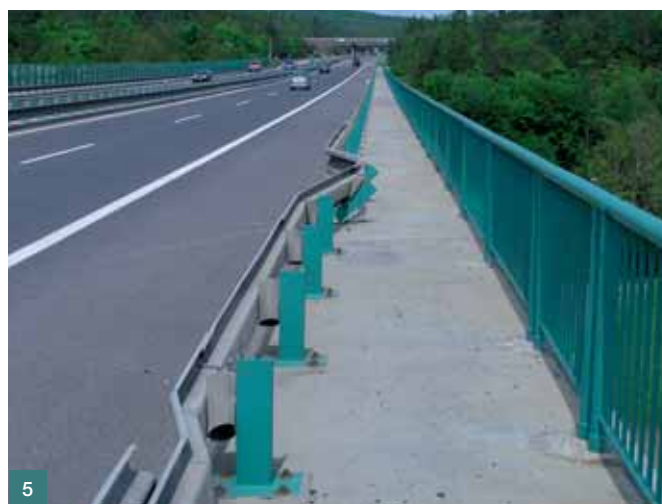
Obr. 5 Celkový pohled na most přes potok Voznice

Fig. 5 General view of the bridge across the Voznice brook

Voznický potok na trase rychlostní komunikace R4 je překlenut dvěma souběžnými mosty o sedmi polích a celkové délce přemostění 251,25 m. Nosnou konstrukci tvoří spojitý nosník komůrkového průřezu z podélně předpjatého betonu. Svršek mostu byl v rámci opravy v letech 2000 až 2001 vyměněn (obr. 5).

- v úseku nárazu došlo k vytržení chemických kotev z betonu římsy (obr. 5),
- některé kotvy měly zcela nedostatečnou délku, po posouzení vlepaného ocelového prvku bylo zjištěno, že výrobek (šroub) renomované firmy byl na stavbě dodatečně krácen,
- patní plech svodidlových sloupků měl nedostatečnou tloušťku.

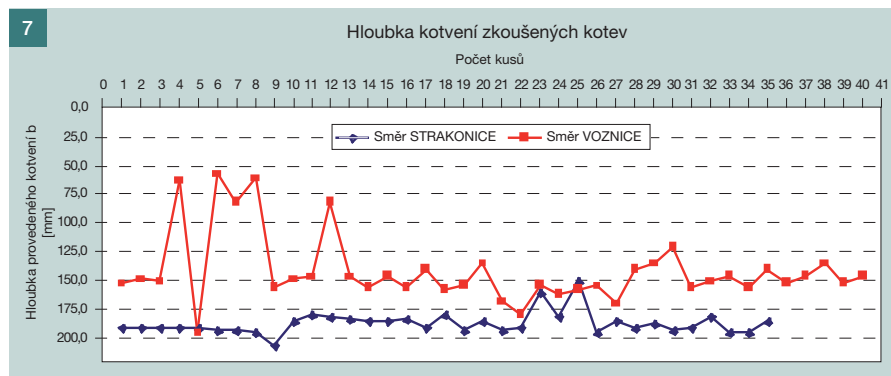
Obr. 7 Výsledky ultrazvukové kontroly kotevních šroubů svodidel

na mostním objektu Fig. 7 Results of ultrasonic check of anchorage screws of safety fences on the bridge

Cílem nedestruktivní ultrazvukové kontroly kotevních šroubů bylo ověřit jejich celkovou délku a na základě jejich přesahu nad úroveň železobetonové konstrukce římsy zjistit jejich skutečnou kotevní délku v železobetonové konstrukci (obr. 6). Kotevní šrouby slouží k připevnění sloupků svodidel. Počet měření a výsledky nedestruktivní kontroly jsou na obr. 7.

- Vyhodnocení měření délky kotev potvrdilo obavy zpracovatele průzkumu. U pravého mostu jsou výsledky celkem uspokojivé, ale u levého mostu jsou zjevně nevyhovující. Celkem 93 % šroubů s nedostatečnou kotevní délkou jednoznačně výrazně negativně ovlivňuje bezpečnost provozu na mostě.

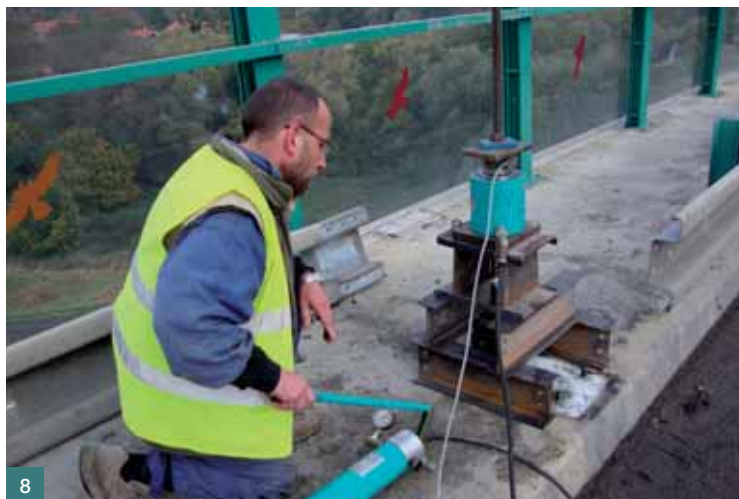
Obr. 8 Pohled na použitou hydraulickou zatěžovací soustavu

Fig. 8 View of the used hydraulic loading system

nou tahovou zkoušku. Neomezená tahová zkouška umožňuje neomezenou tvorbu porušení základního materiálu (kuželu betonu), u omezených zkoušek je zabráněno selhání kuželu betonu vnesením reakce do betonu bezprostředně u kotvy. Výsledky při neomezené zkoušce jsou tedy na stranu bezpečnou. Modifikace metody spočívá ve skutečnosti, že při tahových zkouškách byla měřena pouze síla (požadavek investora) při zatěžování kotevního prvku hydraulickým dutým lisem (obr. 8).

Pro vlastní měření tahové reakce kotevního šroubu byl použit tenzometrický dutinový siloměr HBM typ C6A 200 (zatížitelnost 200 kN, citlivost 1 kN), zatížení bylo vyvozeno dutinovým hydraulickým válcem KGF H50-75 o celkové zatížitelnosti 500 kN při zdvihu válce 75 mm. Elektricky měřené veličiny byly snímány spojitě měřicí ústřednou HBM Spider 8 při frekvenci ukládání 1 Hz, průběh zatěžování je uveden na obr. 9.

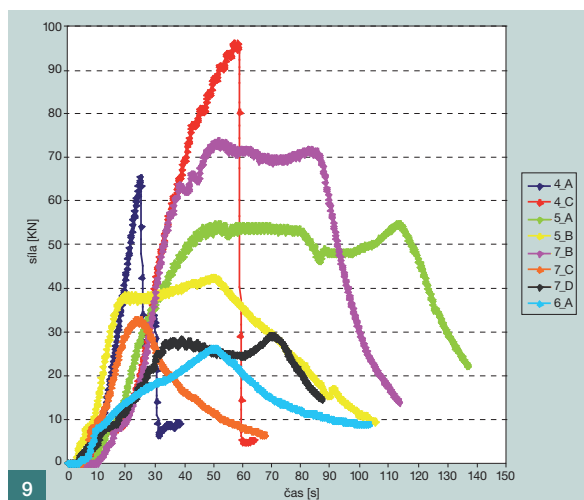
Obr. 9 Grafický průběh zatěžování vybraných kotev ve směru Voznice

Fig. 9 Graphic diagram of loading of selected anchors in the Voznice direction

- počet šroubů s nedostatečnou max. silou (v porovnání s hodnotou požadovanou TP 128 – 70 kN): čtrnáct kusů, tj. cca 88 % zkoušených šroubů,
 - počet šroubů s nedostatečnou max. silou (v porovnání s hodnotou garantovanou výrobcem – 90 kN): patnáct kusů, tj. cca 94 % zkoušených šroubů,

- počet šroubů se samovolným uvolněním: osm kusů, tj. cca 50 % zkoušených šroubů.
