ZOSILŇOVANIE VALCOVITÝCH BETÓNOVÝCH KONŠTRUKCIÍ PREDPÄTÍM ■ STRENGTHENING OF CYLINDRICAL CONCRETE STRUCTURES BY PRESTRESSING

Juraj Bilčík, Milan Chandoga

ZOSILŇOVANIE 150M KOMÍNA

ZOSILŇOVANIE VYHNÍVACÍCH NÁDRŽÍ

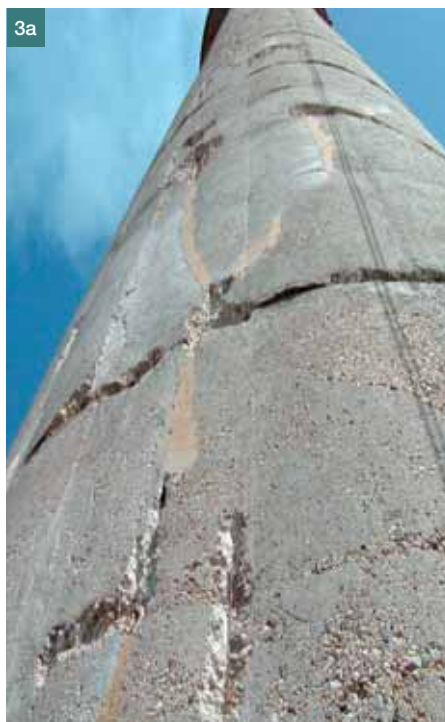
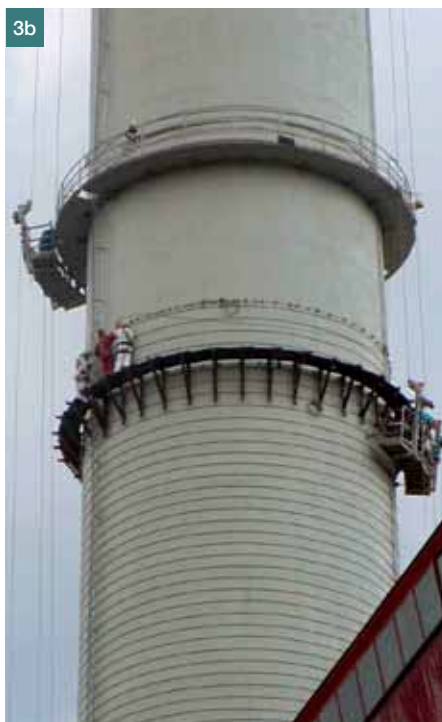
Obr. 3 Pohľad na a) porušený a b) sanovaný driek komína počas predpínania ■ Fig. 3 a) The damaged and b) repaired chimney shaft during the prestressing operation

Po posúdení oboch alternatív [6] bolo jednoznačne odporučené zosilniť driek komína vonkajšími predpínacími lanami. Po sanácii zvislých trhlin komína sa predpätím lán vnieslo do drieku komína dostatočne veľké tlakové napätie, ktoré pokrylo všetky ťahové účinky klimatického a prevádzkového zaťaženia.

Celkovo bolo po výške drieku komína od +17,5 do +132,5 m rozmiestnených 310 kusov lán. Na montáž a predpínanie lán sa použilo prekladacie konzolové lešenie. Laná sa predpínali jednostranne, v dvoch etapách. V prvej etape sa laná vyrovnali pri sile 71 kN a následne dopli na konečnú silu 180 kN. Laná boli striedavo kotvené do zvislých kotevných rebier, umiestnených na dvoch protiláhlych stranách drieku. Kotevné rebra z oceľových valcovaných profilov tvaru U sú v mieste kotvenia zosilnené privarenými výstuhami.

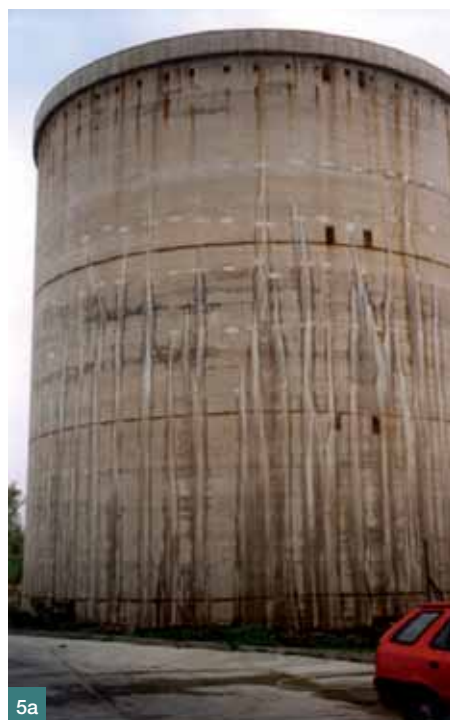
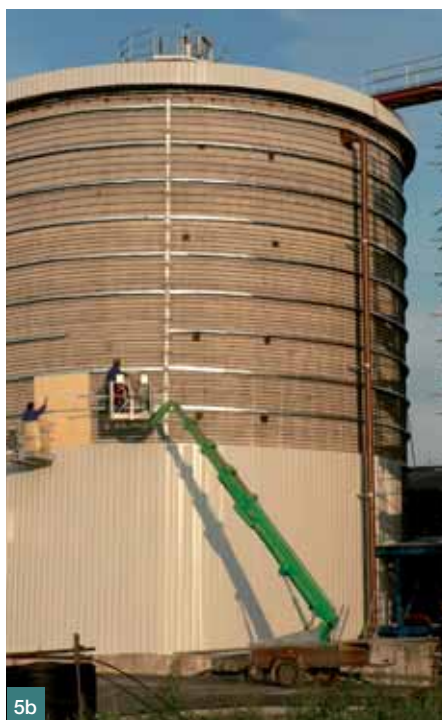
Obr. 5 a) Nádrž po skúške vodotesnosti, b) po dodatočnom predpätí ■ Fig. 5 a) Sludge digester wall after watertightness test, b) after prestressing

ti [7] objavili už od 6 m vodného stĺpca (obr. 5). Z dôvodov životnosti konštrukcie, resp. ochrany životného prostredia, či obsahu nádrže sa nepripúšťa alebo limituje únik látok z a do nádrže. Priesaky sa prejavujú na povrchu ohraničujúcich konštrukcií:

V nedávnej minulosti boli zosilnené viaceré vyhnívacie nádrže ČOV na Slovensku [11] i v Čechách. Pri skúške vodonepriepustnosti vyhnívacích nádrží v Bratislave-Petržalke, s objemom 5 200 m³, vznikli od tlaku vody v stene nádrže zvislé trhliny (obr. 5). Líniové priesaky v trhlinách a pracovných škárách viedli k záveru, že nádrže nevyhovujú medznému stavu použiteľnosti. Pri overovaní sa ukázalo, že navrhnutá železobetónová stena hrúbky 800 mm je schopná, bez vzniku trhlín, preniesť tlak vody zodpovedajúci výške vody približne 8 m. Stena bola pre výšku 21,6 m poddimenzovaná (obr. 4a). Ako optimálne riešenie na zosilnenie steny nádrže sa ukázalo dodatočné predpätie nádrže prstencovými predpínacími lanami, ktoré vniesli tlakové napätie potrebné na uzavretie zvislých trhlín, s dostatočnou tlakovou rezervou pre zmeny zaťaženia. Na tento účel sa použili laná \varnothing_{Lp} 15,5 – 1 800 MPa bez súdržnosti (Monostrand) (obr. 6). Rozmiestnenie lán po výške steny je znázornené na obr. 4b.

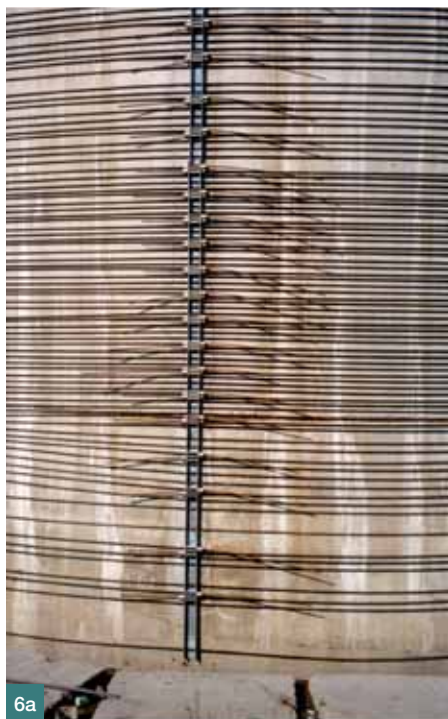
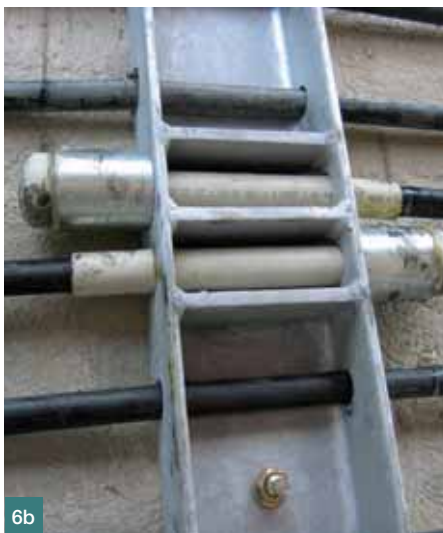
Obr. 6a, b) Detaily a diely kotvenia lán Monostrand ■ Fig. 6a, b Anchor Monostrand tendon details and components
