INJEKTÁŽE – ÚČINNÁ METODA SANACE PODZEMNÍCH KONSTRUKCÍ, ODSTRANĚNÍ KAVEREN ZA OSTĚNÍM STOKY V PRAZE–LIBNI ■ GROUTING – AN EFFECTIVE METHOD FOR REMEDIATION OF UNDERGROUND STRUCTURES, REMOVING CAVERNS FROM OUTSIDE OF SEWER LINING

Cílem příspěvku je prezentovat konkrétní příklad z praxe řešící odstranění kaveren za ostěním stoky E v ulici Povltavská v Praze 8. ■

INJEKTÁŽE KAVEREN ZA OSTĚNÍM STOKY E

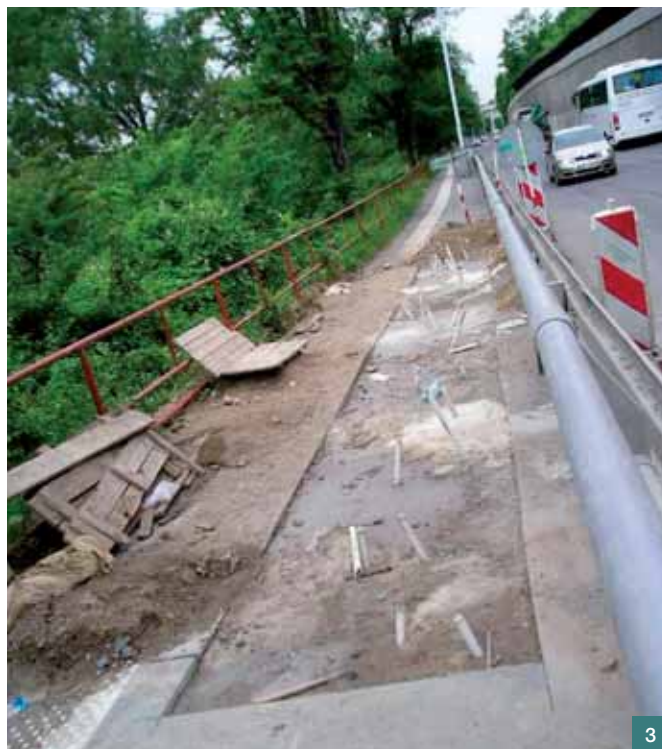
Obr. 3 Injektážní jehly z povrchu po injektáži ■ Fig. 3 Injection needles from the surface after the injection

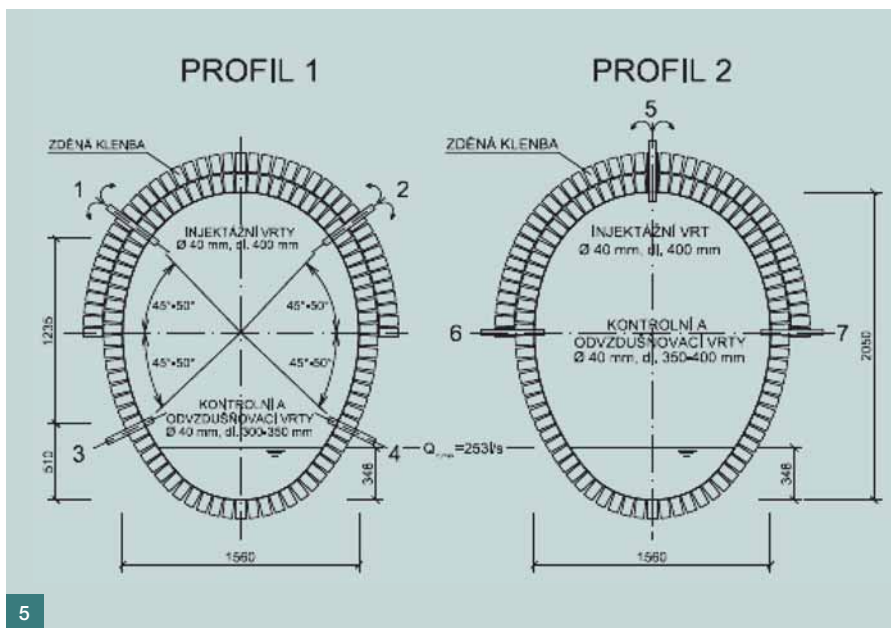
Obr. 5 Technologie injektáže stoky – zděný profil (základní údaje: vnitřní obvod stoky 5,61 m, plocha příčného profilu 2,51 m², materiál: zdivo, celková délka úseku 86,9 m) ■ Fig. 5 Technology of grouting sewer – brick profile (basic information: inner perimeter drains 5.61 m, cross-profile area 2.51 m², material: masonry (brick), total segment length 86.9 m)

- **Profil 1560/2050 (Š1-Š3)** – vnitřní obvod stoky 5,61 m, plocha příčného profilu 2,51 m², materiál zdvo, celková délka úseku 86,9 m
- **Profil DN 1500 (Š3-Š18)** – vnitřní obvod stoky 4,71 m, plocha příčného profilu 1,77 m², materiál beton, celková délka úseku 788,19 m
- **Injektáž zevnitř stoky** délka injektovaného úseku 49 m, 81 injeztážních vrtů, reálná spotřeba injeztážní směsi – 67,5 m³, předpokládaná spotřeba tab. 3 a 4
- **Injektáž z povrchu** – délka injektovaného úseku 27 m, 56 injeztážních vrtů, reálná spotřeba injeztážní směsi – 74 m³

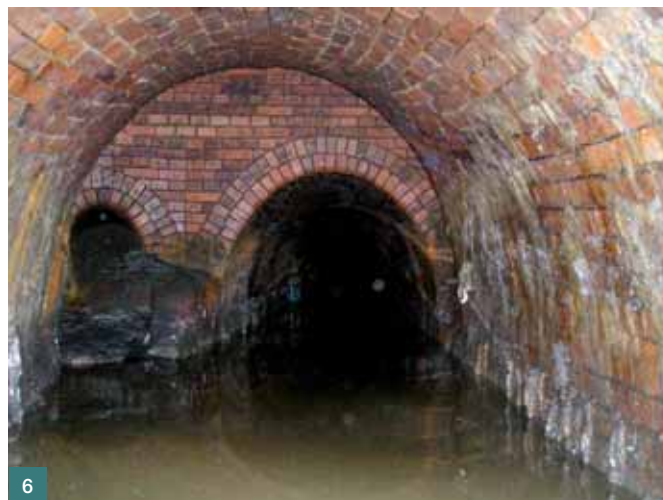
Obr. 6 Spojná komora ■ Fig. 6 Converging chamber

byla stanovena tři místa, kde geofyzikální průzkum odhalil rozsáhlé kaveriny za ostěním stoky dosahující téměř pod terén. Hloubka stoky v sanovaných místech je 5 až 7 m. Stoka na sanovaném úseku přechází ve spojnou komoru z betonového profilu na atypické zděné vejce. Dle profilu a výskytu kaveren byla zvolena technologie injektáže. V místě řezu 1-1 byla injektáž provedena pouze zevnitř stoky, v místě řezů 2-2 a 3-3 byla provedena kombinace injektáže zevnitř stoky a z povrchu.
