PRVNÍ ŽELEZNIČNÍ MOSTY Z PŘEDPJATÉHO BETONU ■

FIRST PRESTRESSED CONCRETE RAILWAY BRIDGES

Bohumír Voves

Príspevok pojednáva o prvom využití předpjatého betonu u nás, ale i ve světě, v oboru železničních mostů a je vzhledem k současnému rozvoji železničních staveb aktuální. ■ The paper describes a first application of prestressed concrete in our country, and also abroad, on the field of railway bridges.

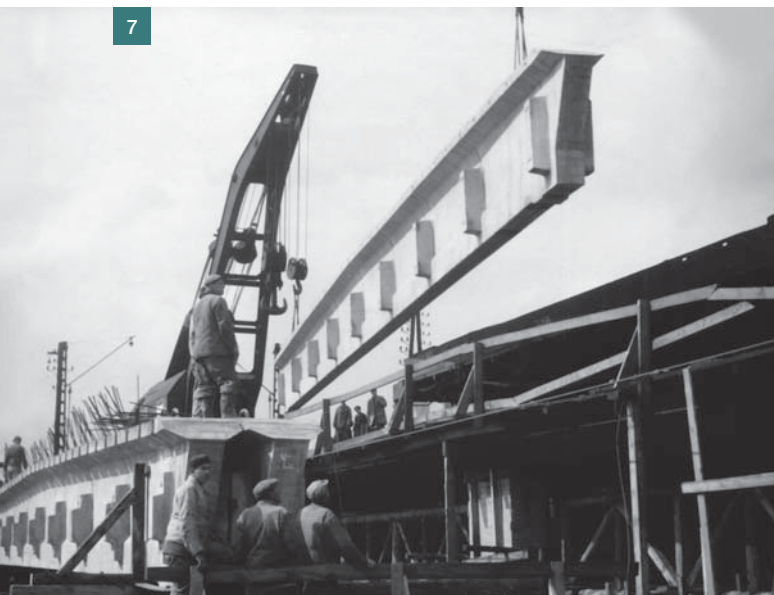
Obr. 7 Osazování trámů v Pečkách ■ Fig. 7 Beam lifting in Pečky

Most sestavený z trámů byl použit u tří dalších mostů, např. v Pečkách. Trámy, dopravené z výroby po železnici, byly osazeny železničními jeřáby vedle mostu určeného k odstranění (obr. 7) a příčnými kabely spojeny v rošt (obr. 8). Po uložení železničního svršku byl během výluky železničního provozu odstraněn stávající most a celý hotový most byl příčně zasunut na ložiska.

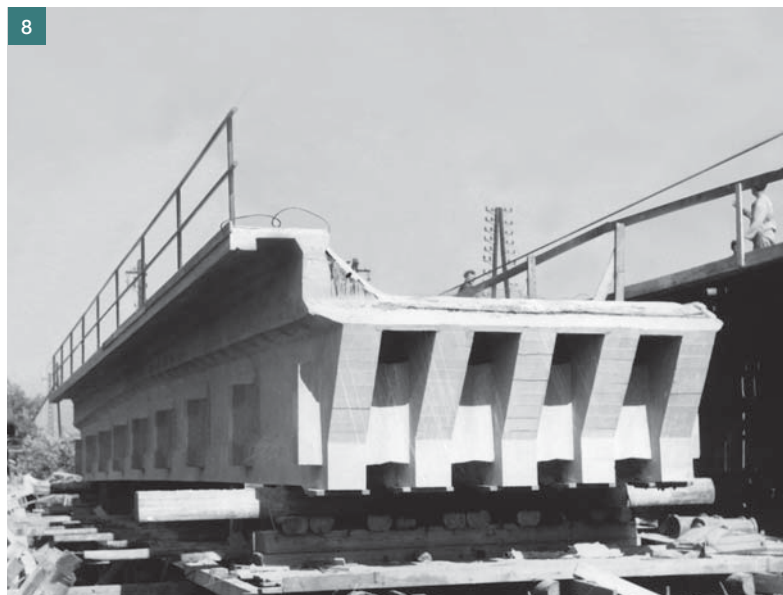
Obr. 8 Rošt sestavený z trámů ■ Fig. 8 Structure composed of beams

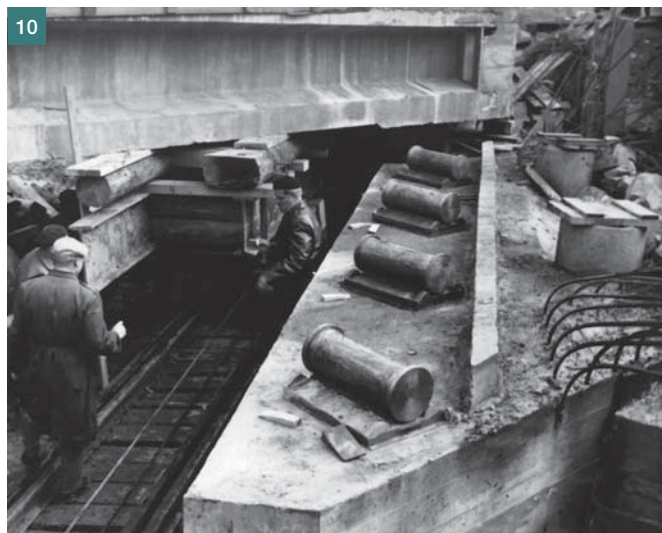
Obr. 10 Příčné zasouvání mostu ■ Fig. 10 Transverse pushing of bridge

Tak byl proveden železniční most nad silnicí v Bdeněvsi rozpětí 22 m, který byl sestaven vedle stávajícího mostu, opatřen izolací, ochrannou omítkou a částečně štěrkovým ložem (obr. 9). Během desetihodinové výluky provozu byl dne 30. října 1957 odstraněn stávající most, na jeho místo zasunut nový most (obr. 10), doplněno štěrkové lože, osazen železniční svršek a provedena zatěžovací zkouška. Zatížení lokomotivou vyvodilo 48 % ohybového momentu a 45 % posouvající síly od nahodilého zatížení uvažovaného ve statickém výpočtu. Pružné průhyby byly rovné 59,5 % průhybu vypočteného. Závady nebyly zjištěny (obr. 11).

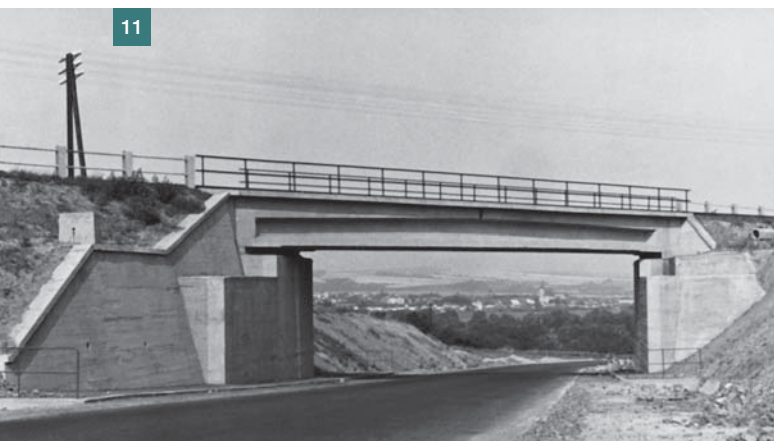
Obr. 11 Most v Bdeněvsi ■ Fig. 11 Bridge in Bdeněves
