SLEDOVÁNÍ MOSTU Z VYSOKOPEVNOSTNÍHO BETONU

MONITORING OF BRIDGE FROM HIGH-STRENGTH CONCRETE

Příspěvek představuje výsledky dlouhodobého sledování konstrukce mostu na dálnici D1 přes polní cestu a potok Runza u Ivanovic na Hané, jehož nosná konstrukce je tvořena prostým polem délky 34,8 m z dodatečně předpínaných prefabrikovaných nosníků z vysokopevnostního betonu, spřažených s monolitickou deskou. ■ The paper presents results of a long-term monitoring of a highway bridge near Ivanovice on Haná. The bridge is a simply supported composite structure with precast beams (span 34,8 m) made of high strength concrete and cast in situ slab.

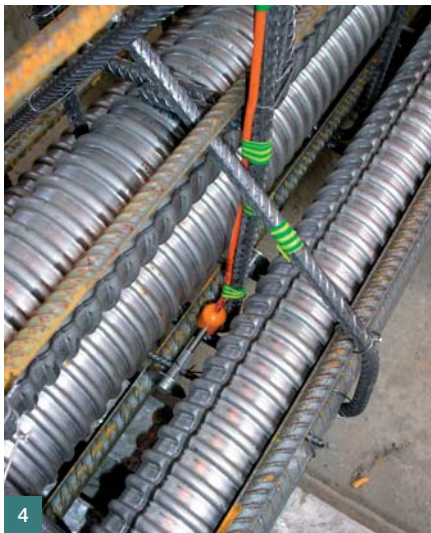
Obr. 4 Umístění tenzometrů v nosníku
■ Fig. 4 Position of the strain gauges in the girder

Během výstavby mostu byly do konstrukce v rámci grantového projektu [3] osazeny celkem čtyři strunové tenzometry od firmy Gage Technique pro měření poměrného přetvoření betonu (ozn. N2 a N4, obr. 3 a 4). Tenzometry byly osazeny do středních dílů nosníků. Další dva tenzometry byly osazeny při betonáži horní desky (ozn. D2 a D4,

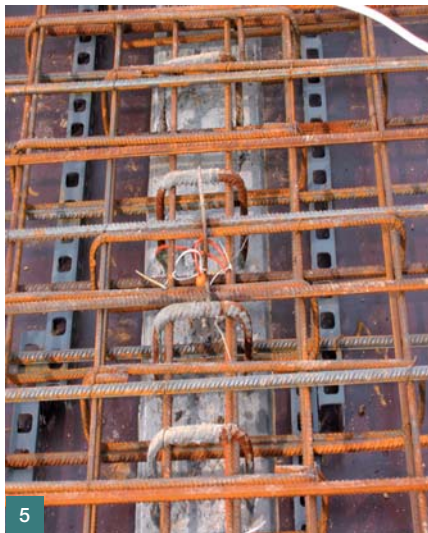
Obr. 5 Umístění tenzometru ve spřažené desce
■ Fig. 5 Position of the strain gauge in the composite slab

obr. 3 a 5). V hotové konstrukci jsou čidla osazena v polovině rozpětí mostu. Vždy jsou fixována k betonářské výztuži pomocí vázacího drátu, kabelové vedení od tenzometrů je svedeno k opěře, kde je možnost zapojení měřící záznamové ústředny Datataker DT650.

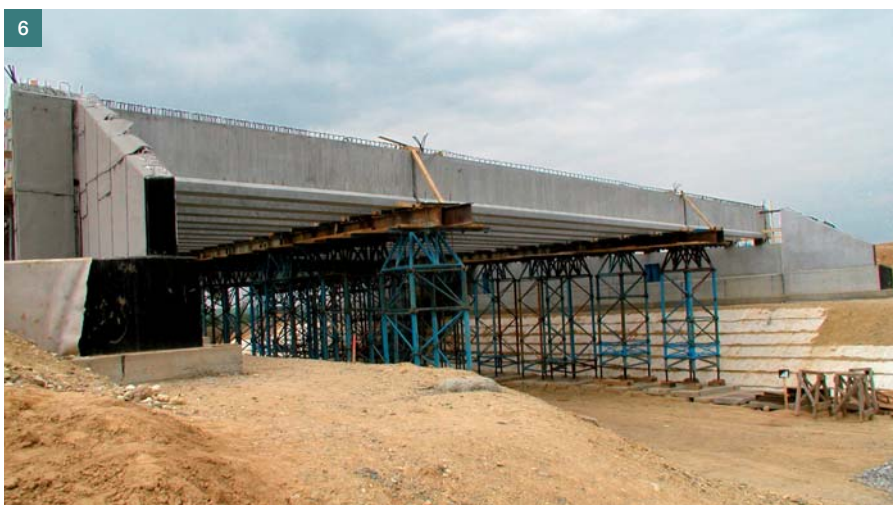
Obr. 6 Uložení nosníků na montážních podporách ■ Fig. 6 Bearing of the girders on the mounting supports

uloženy na skládce a následně na provizorních montážních podporách, takže tvoří samostatné prosté nosníky. Po jejich sepnutí kabely první fáze dojde k zvednutí nosníků a k odstranění montážních podpor. Dále již most působí jako prostý nosník na definitivní rozpětí.

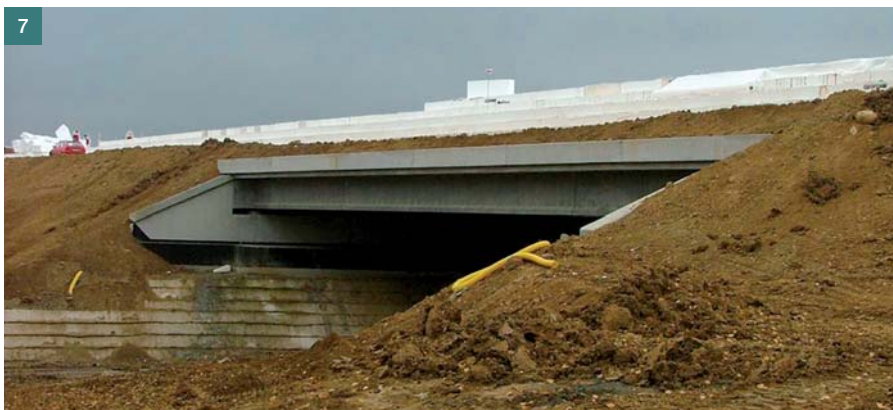
Obr. 7 Provádění vrstev násypů ■ Fig. 7 Embankments bedding

Nad nosníky je proveden cca 4,5 m vysoký násyp tvořený vrstvami Liaporu, expandovaného polystyrenu (EPS), šterku, nosné a ložné vrstvy vozovky, ohumusování zeminou apod. Podrobněji se o konstrukci mostu zmiňuje např. [1], [2] a použitým vysokopevnostním betonem se zabývá článek

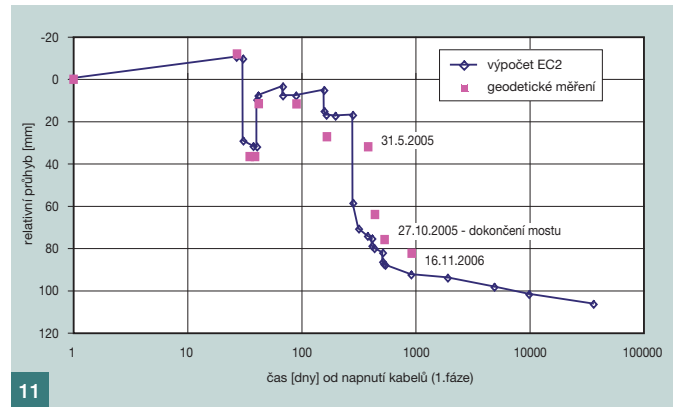
Obr. 11 Relativní průhyb středu nosníku LM4 ■ Fig. 11 Relative deflection of the LM4 girder centre

Dlouhodobé průhyby nosníků jsou uvedeny na obr. 10 a 11. Jedná se o relativní průhyby vynášené od času napnutí kabelů první fáze, tj. od času, kdy byly nosníky uloženy v definitivní poloze. I zde je patrná velmi dobrá shoda naměřených a vypočtených hodnot relativních průhybů, zejména u nosníku LM4. V počátečních stadiích jsou naměřené hodnoty průhybů oproti vypočteným hodnotám posunuty ve svislém směru dolů. Tato nepřesnost je způsobena zejména neznalostí zcela přesného zatížení v montážních stadiích, jako jsou různá montážní zařízení na mostě. Též hodnota zatížení od násypů v době měření je stanovena s jistou nepřesností, neboť nebyla známa míra zhutnění a objemová tíha násypů a případně jejich nasycení vodou.

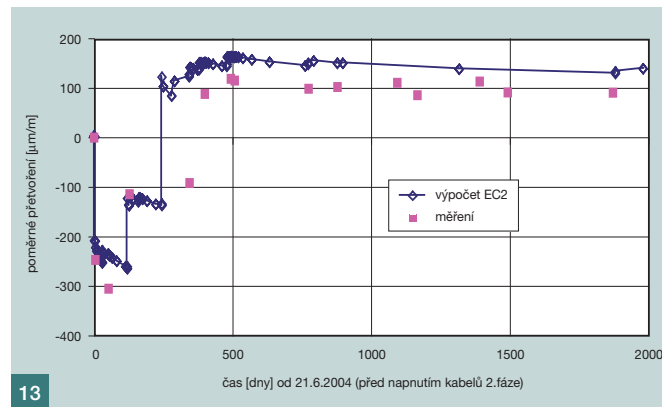
Obr. 13 Poměrné přetvoření – čidlo N2
 ■ Fig. 13 Unit strain – sensor N2

ce a v prefabrikovaném nosníku, hodnoty jsou porovnány s údaji naměřenými pomocí strunových tenzometrů. Hodnoty jsou udávány od času napnutí kabelů 2. fáze. Naměřené hodnoty přetvoření v nosnících N2 a N4 se po dokončení výstavby mostu ustálily na konstantní hodnotě cca 100 $\mu\text{m}/\text{m}$, v čase nerostou obdobně jako vypočtené hodnoty. Čidla v nosnících jsou umístěna v dolní části (tažené oblasti), kde, jak ukazuje tab. 5, je od dlouhodobého zatížení poměrně malé tlakové namáhání, a tedy i malé dotvarování. V chování nosníků z vysokopevnostního betonu N2 a nosníku N4 není patrný výrazný rozdíl.

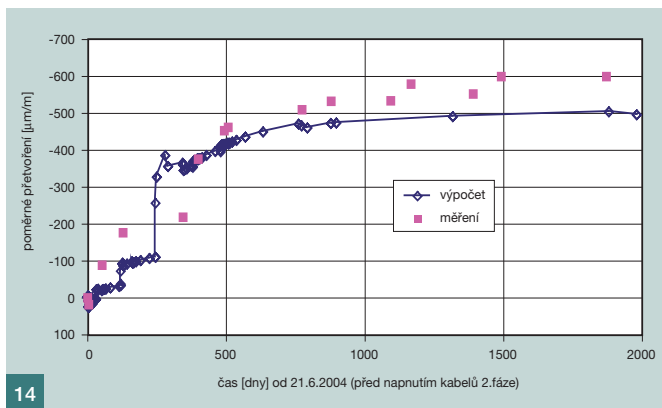
Obr. 14 Poměrné přetvoření – čidlo D4
 ■ Fig. 14 Unit strain – sensor D4

Naměřené hodnoty přetvoření ve sprážené desce i po dokončení mostu rostou více, než je vypočteno. Po uvedení mostu do provozu (v obrázcích cca 500 dní) narostlo naměřené přetvoření v desce D2 cca o 134 $\mu\text{m}/\text{m}$ a v desce D4 o 137 $\mu\text{m}/\text{m}$, tedy přírůstky přetvoření jsou v obou místech stejné. Vypočtené přírůstky za toto období jsou ale menší, cca 76 $\mu\text{m}/\text{m}$ u D2 a 85 $\mu\text{m}/\text{m}$ u D4. Oproti čidlům v nosnících je v des-

ce větší tlakové namáhání a dochází tedy k většímu dotvarování. Rozdíl v měření může být způsoben nepřesnostmi modelu (průměrná vlhkost, jiné vysychání v důsledku položení izolace apod.), případně podceněním dotvarování použitého reologického modelu apod.

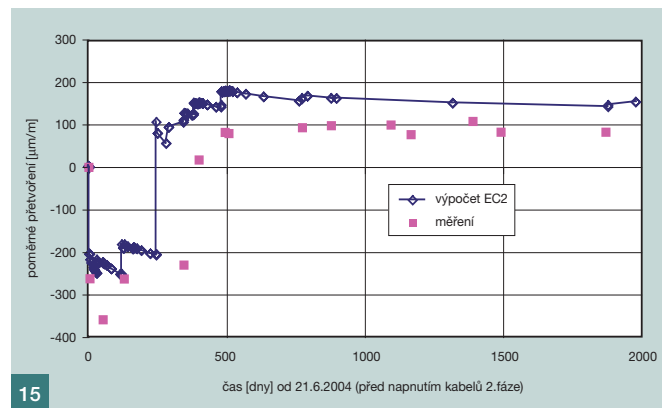
Obr. 15 Poměrné přetvoření – čidlo N4
 ■ Fig. 15 Unit strain – sensor N4
