POHLEDOVÉ BETONY A MOŽNOSTI JEJICH SANACE ■ ARCHITECTURAL CONCRETES AND THE POSSIBILITIES FOR THEIR RESTORATION

Pohledový beton je vystaven působení vnějších klimatických podmínek a dochází k jeho funkčnímu i vzhledovému chátrání. V článku je popsáno celkové hodnocení staršího betonového objektu, zhotoveného z pohledového betonu a provedení jeho sanace. ■ *The architectural concrete is exposed to outdoor weather conditions and it leads to its functional and visual deterioration. The article describes comprehensive assessment of the older concrete building, made from architectural concrete and the implementation of its rehabilitation.*

SANACE ŽELEZOBETONOVÉHO OBJEKTU OBŘADNÍ SÍŇ VE SVITAVÁCH

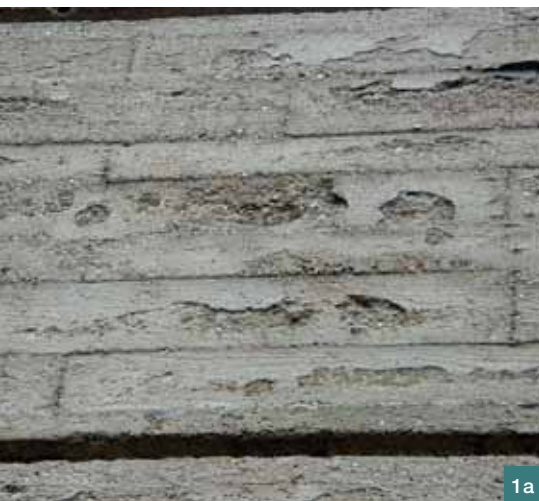
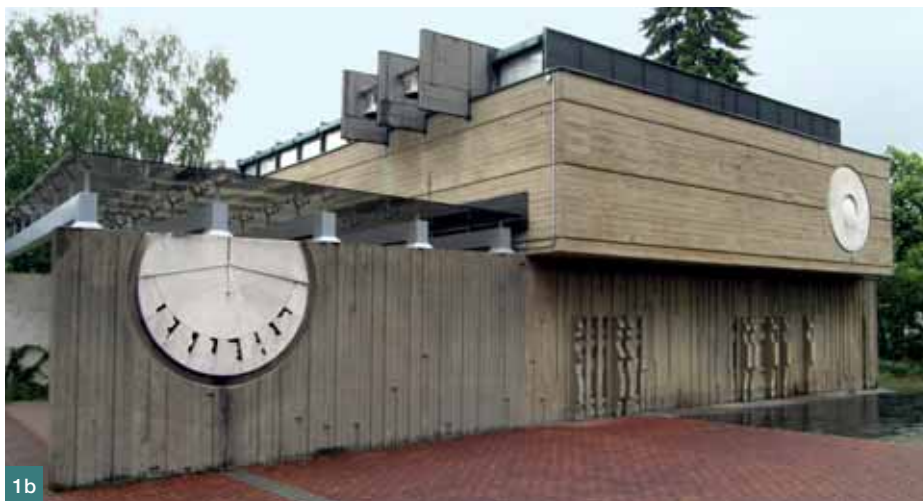
1a 1b

Obr. 1a, b Obřadní síň Svitavy – původní stav ■ Fig. 1 Ceremonial Hall in the town Svitavy – its original state

Předmětem posouzení a následné sanace byl půdorysně i objemově členitý objekt obřadní síň ve Svitavách, který je součástí areálu místního hřbitova. Byl zbudován v polovině 70. let minulého století a jeho charakteristickým výrazovým architektonickým prvkem jsou bohatě členěné fasády z pohledového betonu. Kromě pohledového betonu jsou povrchové úpravy tvořeny zejména v soklových oblastech i hnědými keramickými páskami. Stav objektu po přibližně třiceti pěti letech je patrný z obr. 1 až 3.

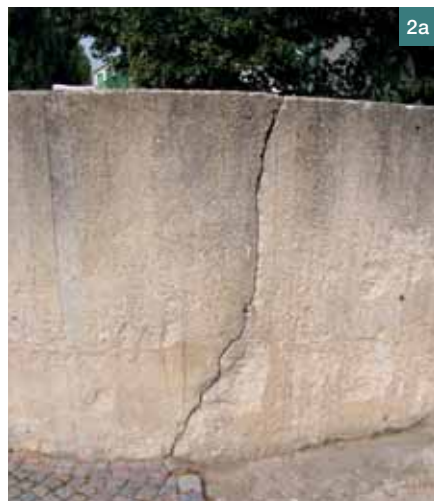
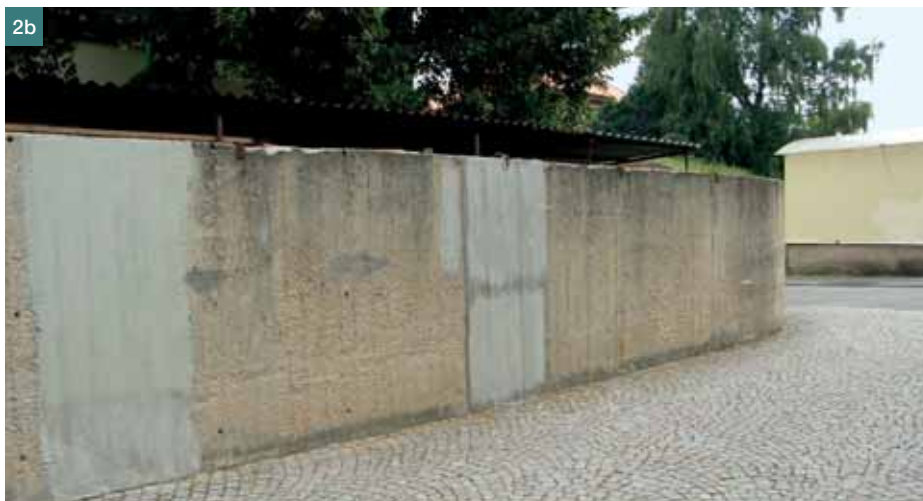
2a 2b

Obr. 2a, b Původní stav opěrných stěn ■ Fig. 2 The original state of retaining walls

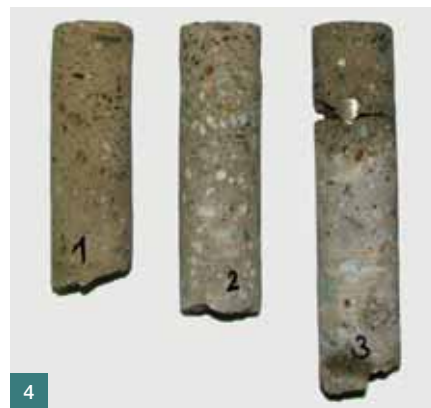
Zkoušky měly relativně omezený rozsah, přesto umožnily poměrně přesně zodpovědět uvedené otázky. Byly odebrány tři jádrové vývrtky o průměru 50 mm, které byly využity jak k posouzení struktury betonu, tak stanovení pevnosti v tlaku (obr. 4). Na zbytcích těchto jádrových vývrtků byly pak provedeny orientační testy mrazuvzdornosti betonu podle ČSN 73 1326.

Obr. 4 Jádrové vývrtky z pohledových betonů fasády objektu ■ Fig. 4 The concrete cores from the architectural concrete of the facade of the building

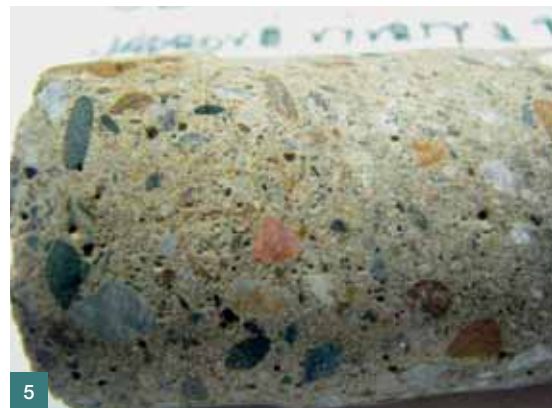
- Pro zhotovení pohledových betonů byl použit velmi jemnozrný „pískový“ beton s převažující frakcí 0/8 mm (obr. 5).
- Použitý beton má akceptovatelnou kvalitu a lze ho zařadit do aktuální třídy C20/25.
- Provedený beton je zcela nemrazuvzdorný. Při testech podle ČSN 73 1326 došlo prakticky k totálnímu rozpadu testovaných těles.
- Tahová pevnost povrchových vrstev na třech zkušebních místech byla 1,32; 1,60 a 1,51 MPa. Průměrná hodnota tahové pevnosti byla 1,48 MPa. Uvážíme-li, že přepočítání tahové pevnosti na tlakovou u betonu nižší

Obr. 5 Detail jádrového vývrtky, jemnozrný „pískový“ beton s frakcí 0/4 mm ■ Fig. 5 The detail of the concrete core, fine-grained “sand” concrete with the gravel aggregate fraction 0/8 mm

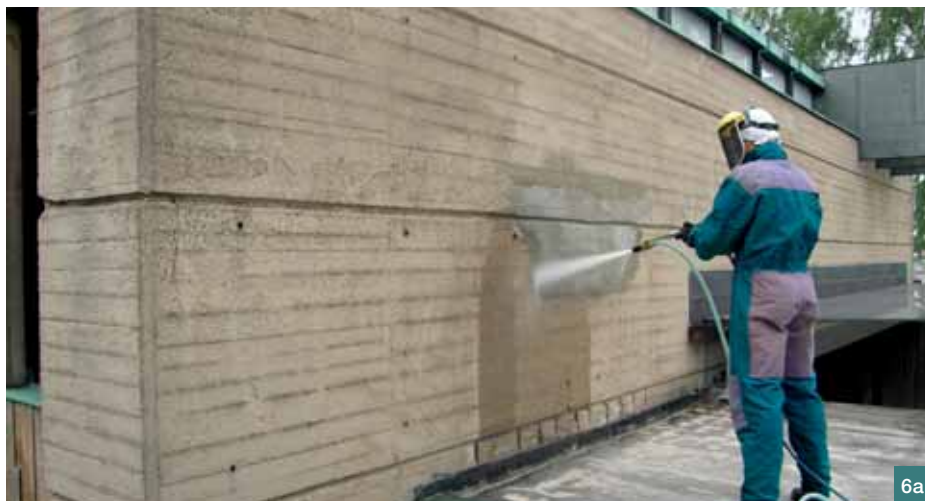
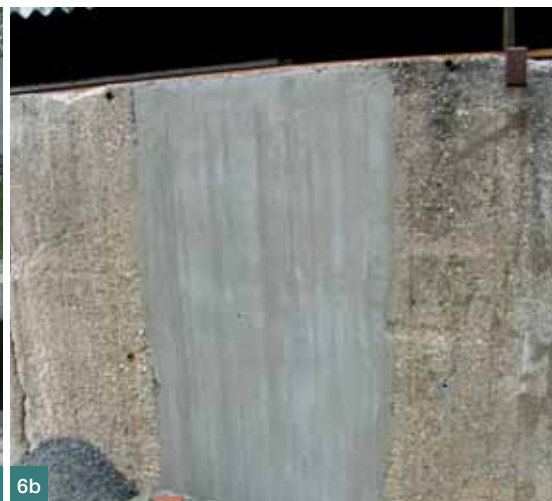
6a

Obr. 6a, b Realizace referenčních ploch ■ Fig. 6a, b The realization of reference surfaces

ferenčních ploch a vyhodnocení cenových nabídek. Referenční plochy byly využity k ověření stanoveného technologického postupu a použitých materiálů i výsledného estetického efektu po provedeném sanačním zásahu. Byly provedeny celkem tři vzorky zvolené na různých typech povrchu na vnější fasádě objektu a dělicí stěny.

referenčních ploch byly zkoušeny různé tlaky a hrubost abraziva. Podle druhu povrchu byly použity dvě hrubosti křemičitého písku, na jemnější prvky se používala frakce 1 až 2 mm, na ostatní 2 až 4 mm s tlakem 200 až 250 barů.

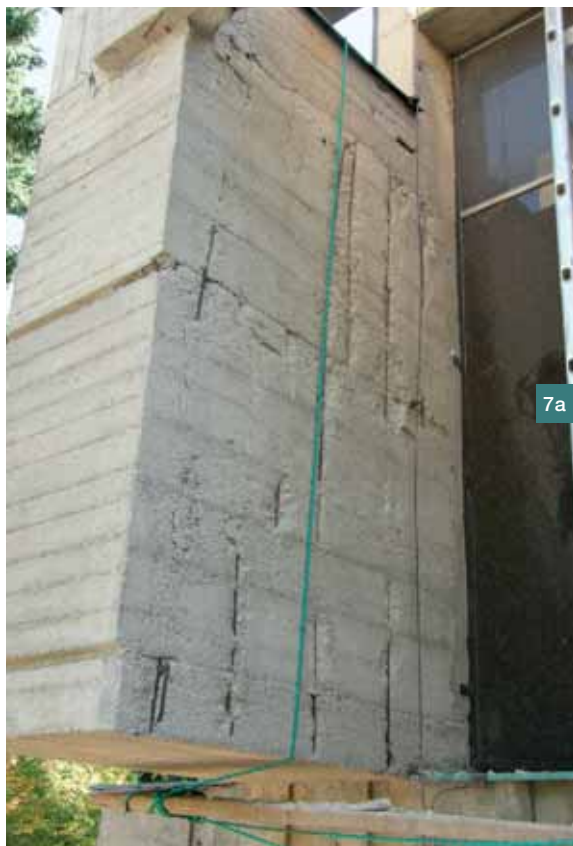
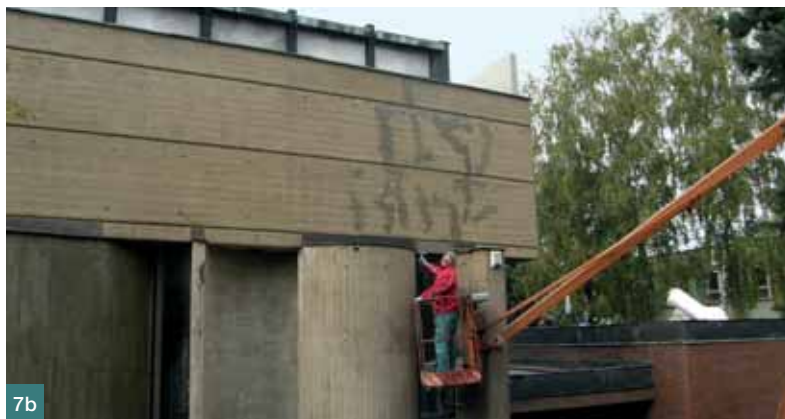
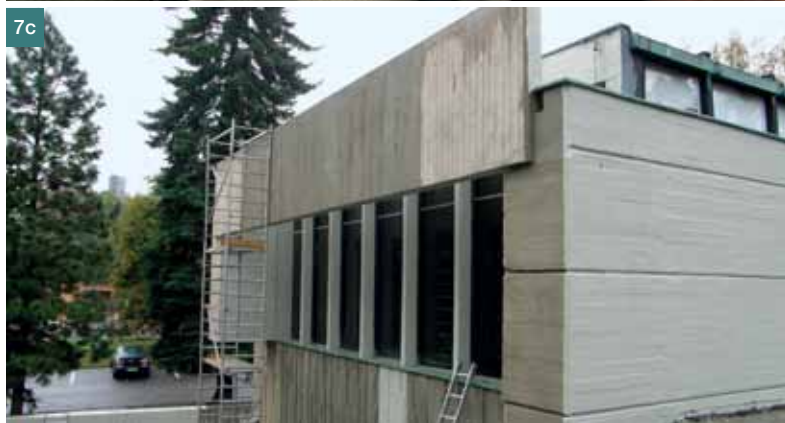
7a

Obr. 7a, b, c Záběry zachycující provádění sanačních prací ■ Fig. 7a, b, c The pictures showing the repair work

Předúprava povrchu fasád z pohledového betonu opískováním zahrnovala odstranění usazených nečistot, lišejníků, uhličitánových výluhů a povrchových vrstev betonu narušených mrazovou degradací. Po opískování se provedla akustickou trasovací metodou inspekce povrchových oblastí a defekty s dutým ozvukem byly citlivě mechanicky odstraněny. Takto upravené plochy byly opláchnuty vodou k odstranění zbylých nečistot.

Následně byl poškozený povrch pečlivě zednický reprofilován jemnozrnnou správkovou hmotou Monocrete PPE TH, k ošetření obnažené ocelové výztuže byla použita jako antikorozi ochrana a spojovací můstek dvousložková polymercementová směs Densocrete 111. Při reprofilaci bylo respektováno původní členění bednicích prvků, kdy se pro zajištění co nejvěrnější struktury s původním povrchem používaly na opravo-

vaných plochách k otisku nehablované desky ve svislé nebo vodorovné orientaci. Po dokončení lokálních reprofilací byl jejich povrch opět citlivě opískován, aby struktura původního a nového povrchu byla pokud možno shodná.

Poté se povrch fasády barevně sjednotil šedou pigmentovou penetrací Densocure R color aplikovanou válečkem. Po jejím zaschnutí byl povrch fasád a všech okolních prvků z pohledových betonů opatřen celoplošně nástřikem hydrofobizačního prostředku Fobisil extra W ke spolehlivému omezení vstupu vody do povrchových oblastí železobetonové konstrukce.

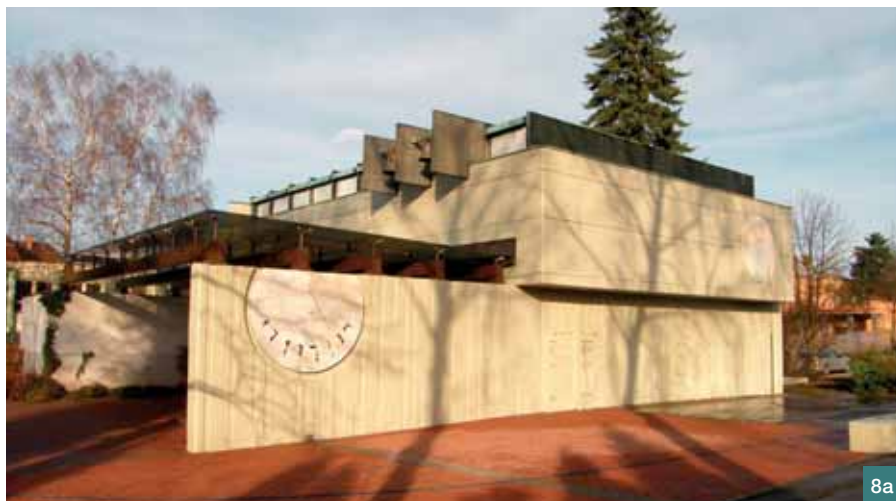
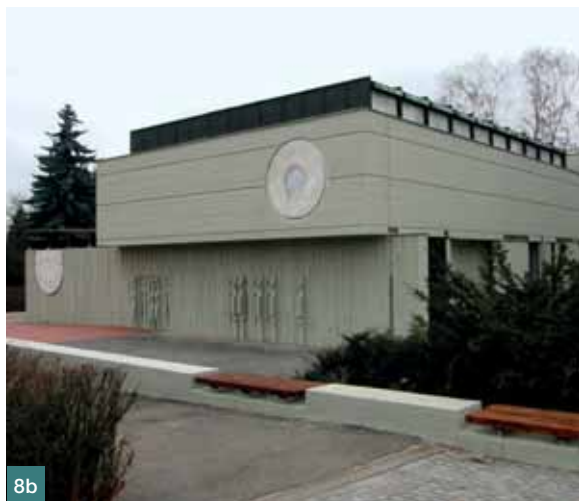
8a 8b

Obr. 8a, b Obřadní síň po dokončení sanace

■ Fig. 8a, b The ceremonial hall after restoration

Po dokončení prací a jejich předání byla sanace pohledových betonů Smuteční obřadní síně hodnocena z estetického hlediska ze strany investora – Technické služby města Svitav jako velmi zdařilá s tím, že objekt i nadále může důstojně sloužit svému účelu.

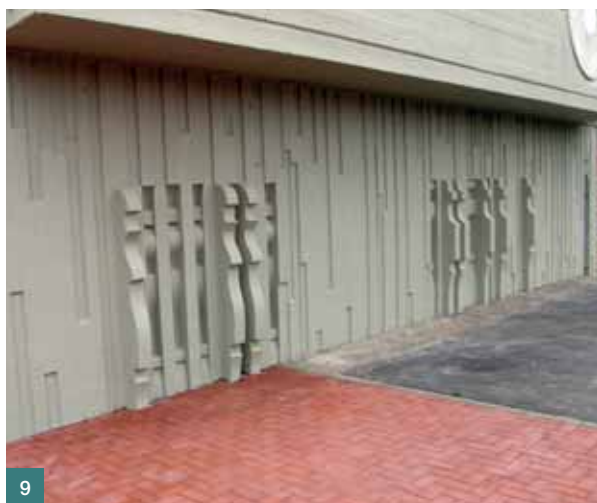
Obr. 9 Detailní záběr členité soklové partie fasády objektu po sanaci

■ Fig. 9 The closeup of dissected parts of skirting of facade after restoration

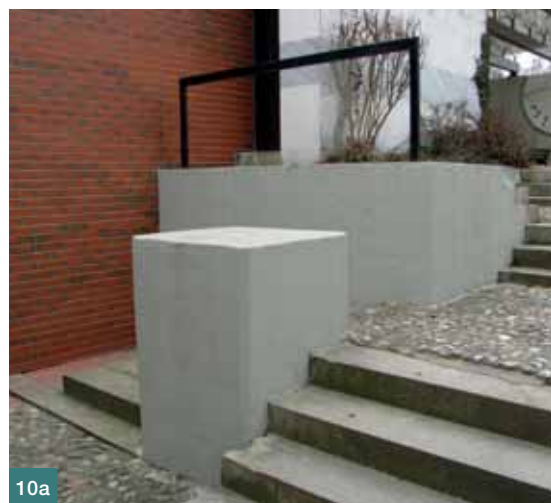
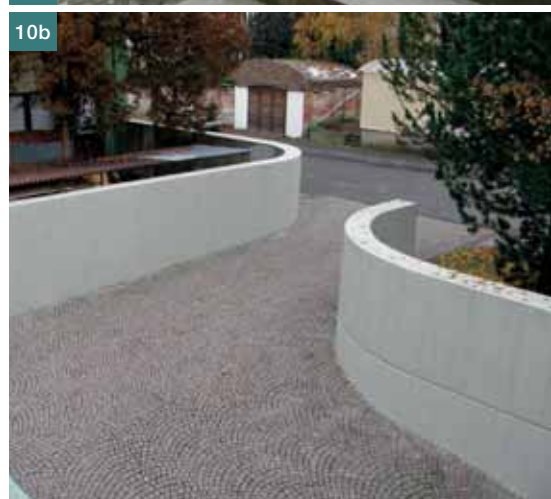
10a

Obr. 10a, b Opěrné zídky a venkovní vybavení po dokončení sanace

■ Fig. 10a, b Retaining walls and the outdoor equipment after restoration
