VÝMĚNA A PŘESUN SLOUPŮ ŽELEZOBETONOVÉHO RÁMU S VYUŽITÍM PŘEDPÍNACÍCH KABELŮ ■ REPLACEMENT AND RELOCATION OF REINFORCED FRAME COLUMNS

A prestigious engineering factory nearby Kroměříž has been using an old concrete object for production and storage purposes. To be able to exploit the ground floor better, it was required to remove two internal columns of the hall. To compensate for this removal, a new concrete column in the middle of the hall was constructed. Securing of the columns on upper floors was provided by using prestressed tendons. ■ A prestigious engineering factory nearby Kroměříž has been using an old concrete object for production and storage purposes. To be able to exploit the ground floor better, it was required to remove two internal columns of the hall. To compensate for this removal, a new concrete column in the middle of the hall was constructed. Securing of the columns on upper floors was provided by using prestressed tendons.

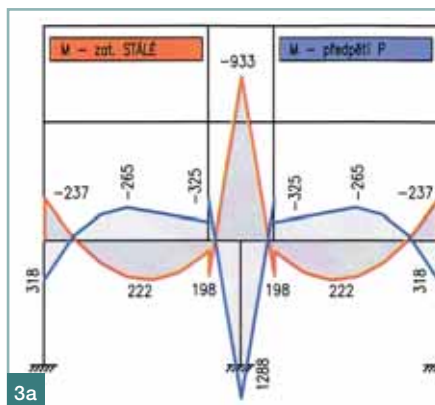
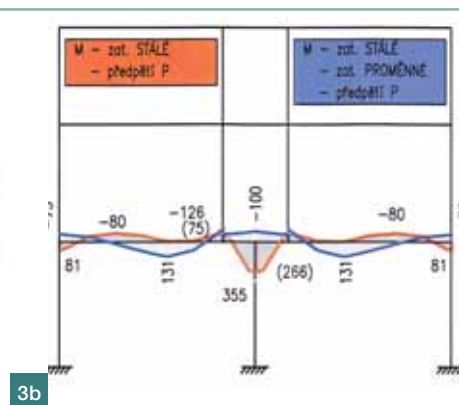
Obr. 3 Ohybové momenty na konstrukci s novým sloupem, a) vyrovnání momentových účinků stálého zatížení předpínacími kabely, b) zbytkové ohybové momenty po sanaci ■ Fig. 3 Bending moments on the structure with new column, a) equalization of bending effects of death load using prestressing strands, b) residual bending moments after reconstruction

Nový tvar příčného rámu se změněným průběhem ohybových momentů na přičli nad 1. NP v charakteristických hodnotách je uveden na obr. 3. Je třeba poznamenat, že oba tyto průběhy momentů jsou ve skutečnosti fiktivní – tento stav nenastal, neboť původní sloupy nebyly dosud odstraněny. Ukázka vedení předpínacích lan je uvedena na obr. 4.

vých momentů na příčli nad 1. NP v charakteristických hodnotách od předpětí je uveden na obr. 3b. Opět je třeba poznamenat, že průběh momentů je ve skutečnosti fiktivní, neboť původní sloupy nebyly v této fázi ještě odstraněny.

Posléze (po napnutí kabelů a následném odbourání sloupů) byl střední průvlak zesílen pro proměnné zatížení položením doplňující výztuže na vykrytí dodatečných vnitřních sil na dolní i horní líc průvlaku. Výztuž byla uložena do drážek a vývrtů v původním betonu, těmínky se protáhly vrtanými otvory přes stropní desku až na horní povrch průvlaku. Průvlak byl pak obetonován (obr. 9) a deska se na horním povrchu zesílila. Přitom došlo k mírnému zvýšení úrovně betonu, jehož povrch nyní tvoří přímo podlahu; výškový rozdíl se napojil vrstvou betonu ve sklonu. Výsledný průběh momentů v charakteristických hodnotách je uveden na obr. 3b. I po předpětí zůstává zvýšené normálové napětí v příčli v přípustných hodnotách.

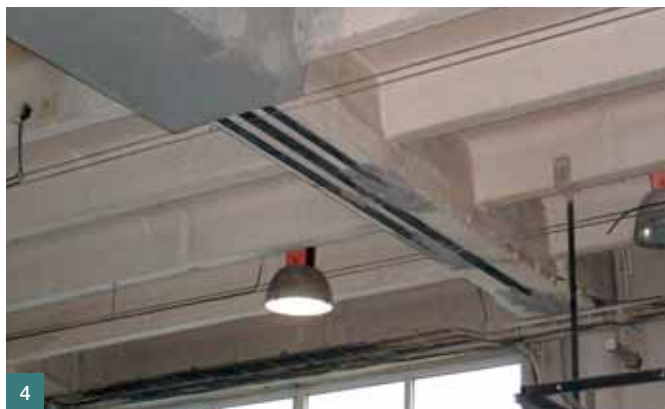
Obr. 4 Vedení předpínacích lan na spodním líci průvlaku
 ■ Fig. 4 Leading of the prestressed tendons on the floor girder soffit

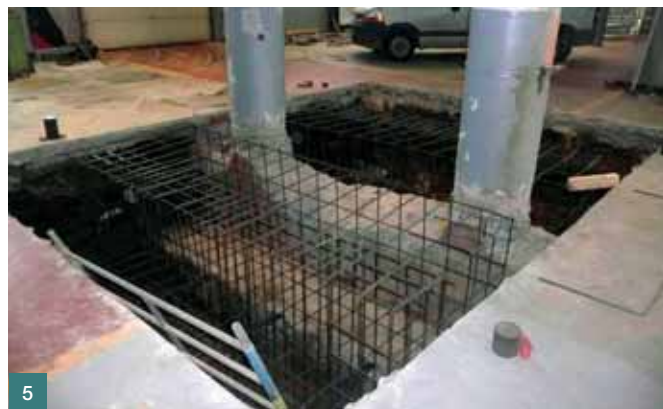
Obr. 5 Pohled na původní konstrukci, zesílený základ je přichystán k betonáži
 ■ Fig. 5 View of the original structure, strengthened foundation is ready to the concreting

Více než dvojnásobná síla proti akcím původních dvou sloupů se převedla do upraveného starého společného základu novým středním sloupem. Původní základ byl konstruován jako slabě vyztužený krátký pás pro dvojici odstraňovaných sloupů (přitom o vyztužení tohoto spojovacího žebra jinde než u povrchu nebylo nic známo). Po přenesení bodové síly do jeho středu se zvýšené namáhání jak v konstrukci základu, tak nově přerozdělené napětí v základové spáře, řešilo rozšířením základu a doplněním vyztužení. Nejprve se zesílila (přibetonovala) dolní část patky (obr. 5), která se

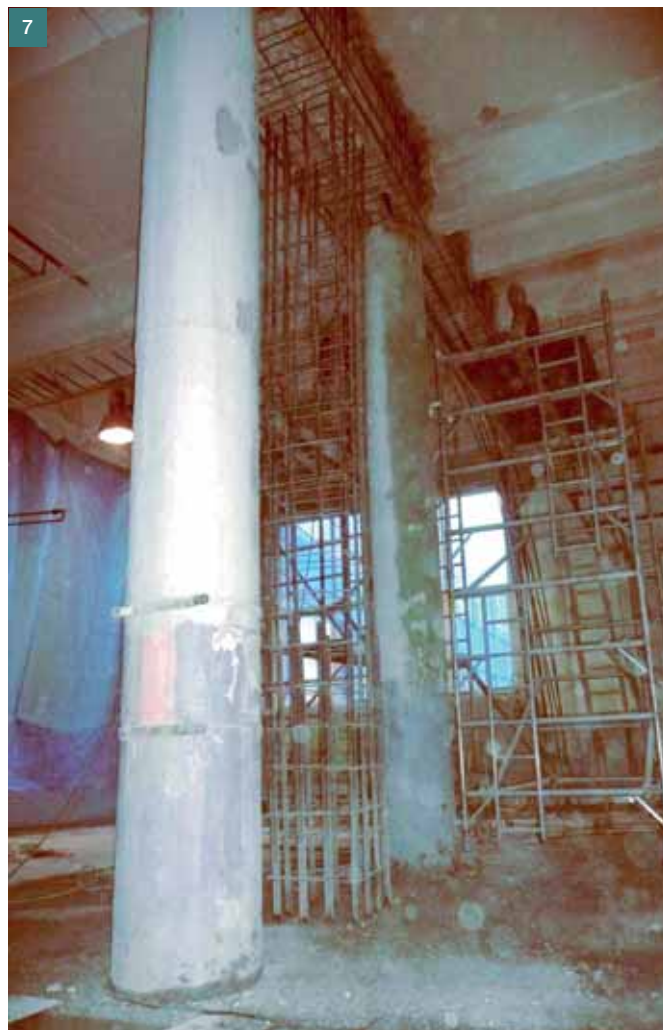
Obr. 7 Připravená výztuž nového sloupu
 ■ Fig. 7 Ready-to-use new column reinforcement

Následně byl na zesílenou patku vybetonován nový střední sloup 0,65 x 0,65 m; propojení sloupu s průvlakem nad 1. NP bylo provedeno později (obr. 7).

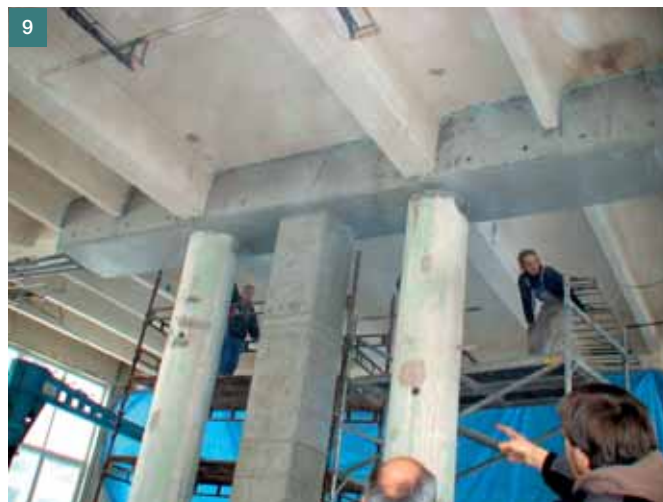
Obr. 9 Nový sloup, zesílení střední části průvlaku
 ■ Fig. 9 New column, strengthening of the middle part of the floor girder

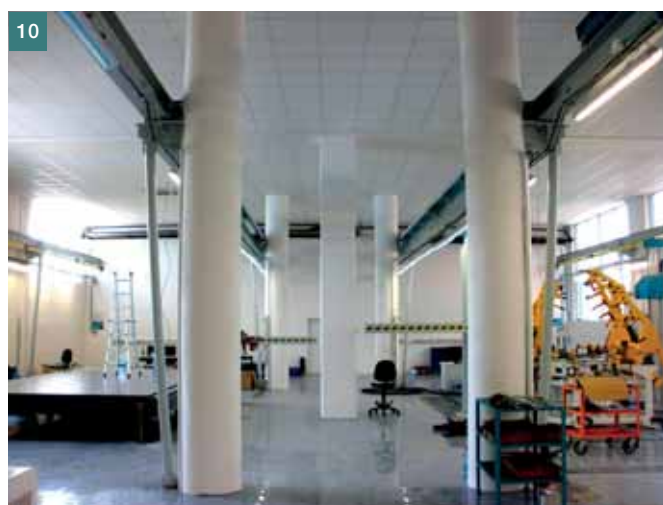
Obr. 10 Konečná úprava konstrukce, dva sloupy odstraněny
 ■ Fig. 10 Final form of the structure, two columns were removed

Náročná rekonstrukce, spojená s radikální změnou statického systému, lze výhodně navrhovat pomocí dodatečného předpětí vhodně navrženou soustavou předpínacích kabelů z monostrandů (obr. 10). V šikmých úsecích je lze výhodně umístit do původního betonu, v přímých úsecích je lze vést při povrchu původní konstrukce. Statické a deformační efekty jsou jasné a předvídatelné. Dodatečná deformace konstrukce je zanedbatelná.
