K PROBLÉMŮM S VLNITÝMI STŘEŠNÍMI DESKAMI ■

PROBLEMS WITH CORRUGATED ROOF SLABS

Zdeněk Bažant, Miloš Zich

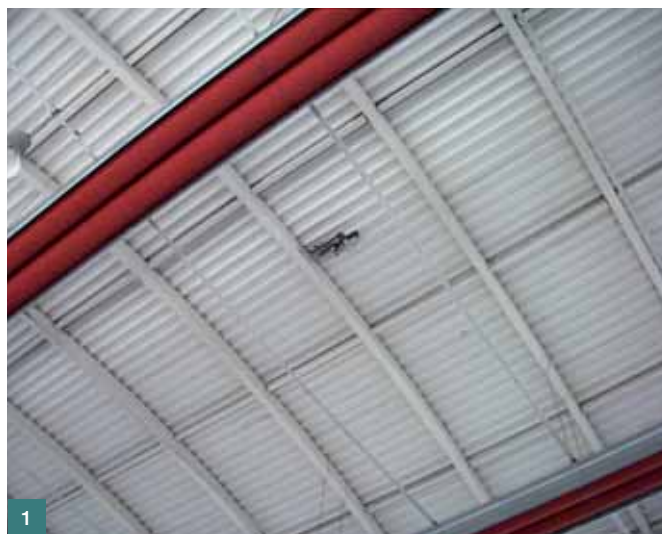
Obr. 1 Pohled na spodní líc střešní konstrukci z „Čiževského desek“ ■ Fig. 1 View of the soffit of a roof structure from „the Čiževský slabs“

„Čiževského vlnité desky“ byly používány jako střechy průmyslových hal, krytých přístřešků, školních tělocvičen, divadel apod. (obr. 1 až 3). Již ve své době byly často provedeny ve výrobě nepříliš kvalitně. Celkově nyní neodpovídají současné úrovni znalostí o trvanlivosti a spolehlivosti betonových konstrukcí.

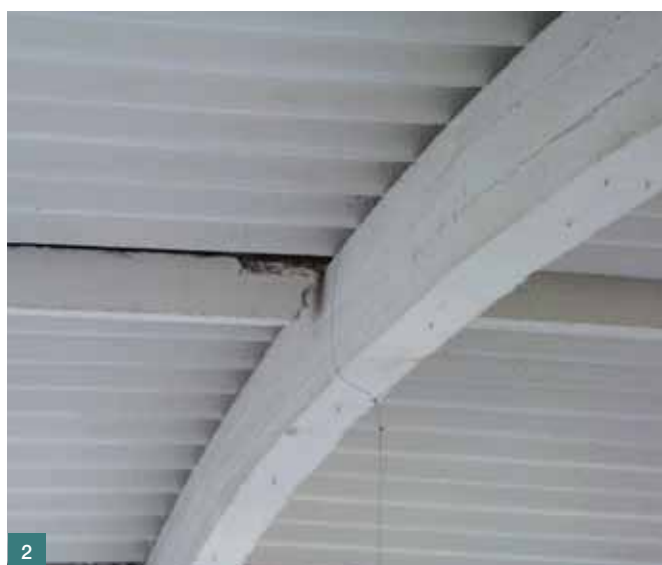
Obr. 2 Detail uložení desek na vazník ■ Fig. 2 Detail of the placing of slabs on the roof girder

Střešní desky bývaly obvykle ukládány na horní pásy nosné konstrukce nasucho, často s nedostatečnou délkou uložení (20 až 30 mm). V těchto případech je místním namáháním betonu překročena výpočtová pevnost v prostém tahu. Lze konstatovat, že se na přenosu sil podílí obvykle i vnější výplň vln desek jemnozrnou cementovou maltou. Desky bývají viditelně prohnuty, což v poměru k jejich účinné výšce způsobuje další nepříznivá tahová membránová namáhání v betonu. Dokonce bylo zjištěno, že okraje prvku střešní desky

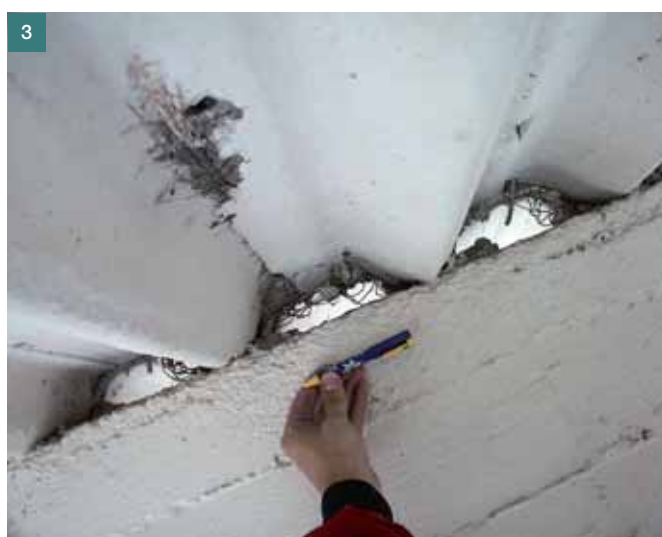
Betonování desek při jejich výrobě bylo prováděno nedokonale, často lze spatřit místa s kavernami průměru 5 až 20 mm (obr. 3), s různými příčnými a podélnými vyvýšeninami, které na pohledu desek připomínají trhliny.

Obr. 3 Místní narušení desek ■ Fig. 3 Local failure of the slabs

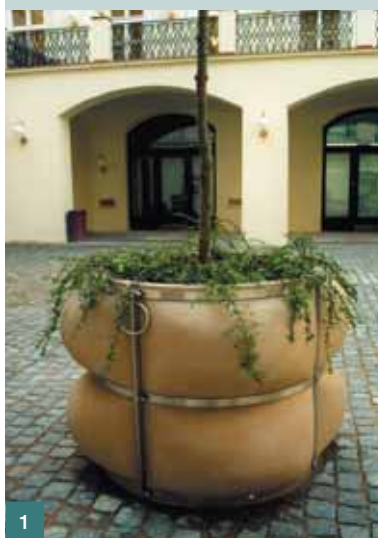
Obr. 1 Květináč se vzrostlou zelení na nádvoří v sídle Pražské plynárenské, foto: Zbyněk Runczik

Původně byl květináč tohoto tvaru navržen pro nádvoří rekonstruovaného paláce Desfoursů též Wimmerův nebo Porgesů z Porthelmu, dnes sídlo Pražské plynárenské (kolaudace v květnu 2002). V jeho tvarech se odráží renesanční a barokní prvky, které jsou na rekonstruovaných objektech kolem nádvoří přítomny (obr. 1). Pro realizaci několika stejných nádob na vzrostlou mobilní zeleň, které oživují nádvoří, pod kterým jsou nyní patrové garáže s automatickými zakladači, byl použit sklocementový kompozit béžové barvy. Po odformování byl povrch ještě ne zcela vytvrdlých prvků drásán ocelovým listem pily tak, aby získaly strukturu pískovcového kamene. Dnes jsou květináče na nádvoří již téměř skryty pod vzrostlou zelení, přesto se staly inspirací pro zkoušku využití sklocementu s obsahem TiO₂ na prvky městského mobiliáře (obr. 2).

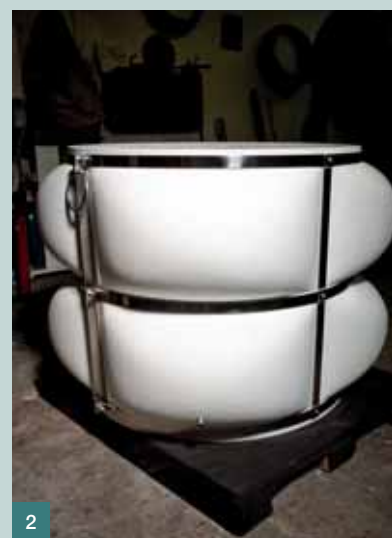
Obr. 2 Květináč z bílého sklocementu s obsahem TiO₂, foto: Tomáš Malý
