## POZNÁMKA K NOVÉ RUBRICE POHLEDOVÝ BETON (5/2011)

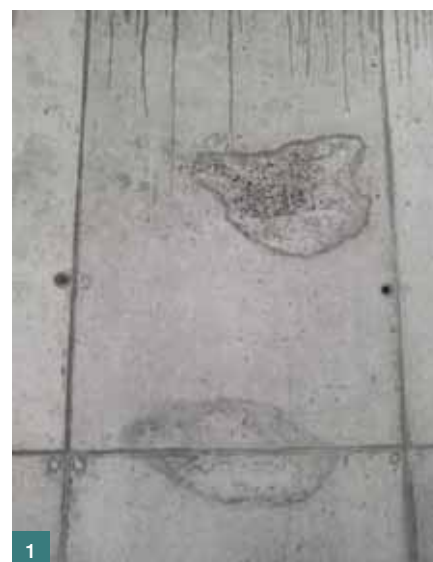
Obr. 1 Pohled na lícovou část stěny s hnízdy hrubého kameniva

Autor napsal k obr. 4 Nezvibrované hnízdo na pohledové straně konstrukce. Podle mých zkušeností je tento závěr diskutabilní. Obdobné problémy vznikají při betonážích, kde je netěsné bednění, kdy uniká cementové mléko spárou. Tento jev vzniká zejména při použití polykarboxylátových přísad ve větších dávkách, při nevhodném podílu jemných částic v betonu, kdy čerstvý beton je tekutý, ale jako směs je nestabilní.

Tento problém má obvykle řešení v zabezpečení těsnosti bednění, např. vložením těsnících pásků nebo krycí lišty. Důležité je utěsnit i prostupy po spínacích tyčích, elektroinstalaci apod. Dále je vhodné pro pohledové konstrukce navrhovat betony tak, aby byla zachována optimální křivka zrnitosti betonu s dostatečným podílem jemných částic (i za cenu dodávkování kvalitních příměsí) a optimální dávka plastifikačních nebo superplastifikačních přísad.

Ukázka tohoto případu je obr. 1 a 2. Obrázky jsou ze dvou stran jedné stěny a vysvětlují hnízdo na líci.

Někdy k obdobnému jevu též dochází (obr. 1 až 3), ukládá-li se beton z velké výšky bez použití tzv. rukávu. To je ale již jiná kapitola.

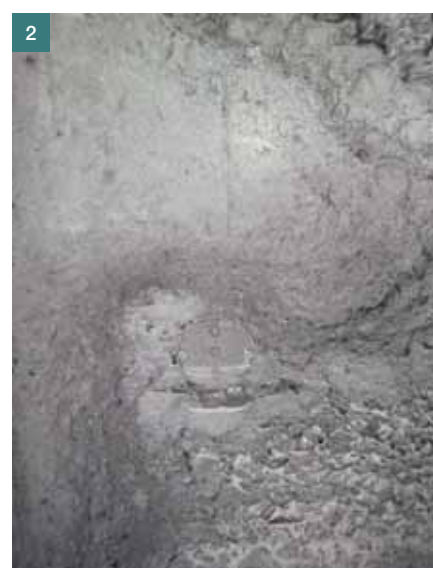
Obr. 2 Detail úniku cementového mléka na rubu stejné stěny

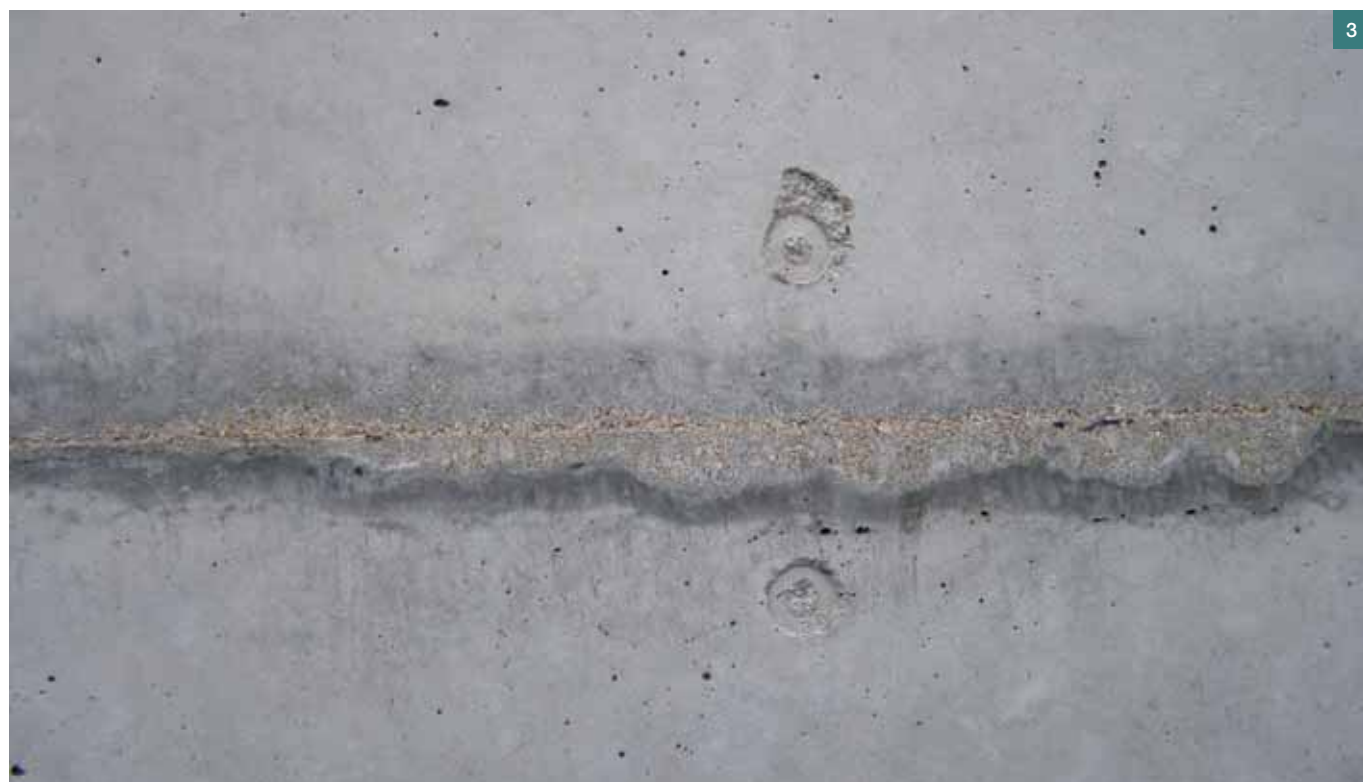
Obr. 3 Slabý únik cementového mléka na vodorovné spáře

Pokud bednicí desky nelícují a únik mléka není enormní, dochází často ke vzniku map (obr. 3).
