POUŽITÍ STRUNOVÝCH TENZOMETRŮ PRO ZATĚŽOVACÍ ZKOUŠKY MOSTŮ ■ USAGE OF STRAIN GAUGES FOR LOADING TESTS OF BRIDGES

Miloš Zich, Jan Koláček, Petr Daněk

MOST PŘES ODru A ANTOŠOVICKÁ JEZERA

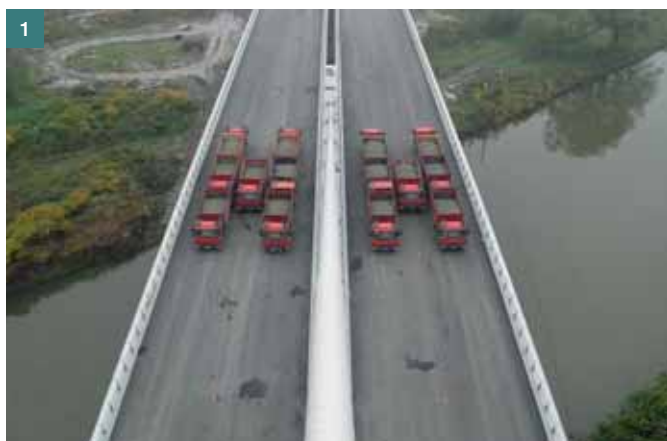
Obr. 1 ZS4 symetrické zatížení – zavěšená část mostu
Fig. 1 LC4 symmetrical load – cable-stayed part of the bridge

Statická zatěžovací zkouška mostu probíhala ve dvou dnech. Dne 27. října 2007 proběhla zkouška zavěšené části mostu (ZS4 a ZS5). V zatěžovacím stavu ZS4 bylo použito čtrnáct vozidel Tatra o váze 25 t. Vozidla byla umístěna v hlavním poli o rozpětí 105 m, symetricky po sedmi na levém i pravém mostě (obr. 1). V zatěžovacím stavu ZS5 bylo použito dvanáct vozidel Tatra umístěných jen na levém mostě hlavního pole (obr. 2). Následující den se uskutečnila zkouška estakádní část mostu (ZS1, ZS2, ZS3). V zatěžovacím stavu ZS1 bylo použito šest vozidel symetricky umístěných v 9. poli pravého mostu. V ZS3 bylo použito šest vozidel symetricky umístěných v 3. poli levého mostu a v ZS2 šest vozidel nesymetricky umístěných v 9. poli pravého mostu. Vlastní průběh zatěžovací zkoušky, rozmístění vozidel na mostě, stanovení jejich hmotnosti, sledování průhybů nosné konstrukce mostu, výchylky pylonu apod. navrhla a prováděla firma Pontex [6].

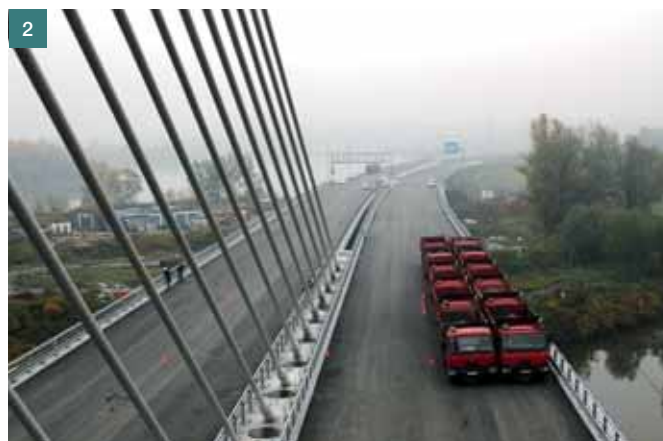
Obr. 2 ZS5 nesymetrické zatížení levého mostu – zavěšená část mostu
Fig. 2 LC5 unsymmetrical load of the left bridge – cable-stayed part of the bridge

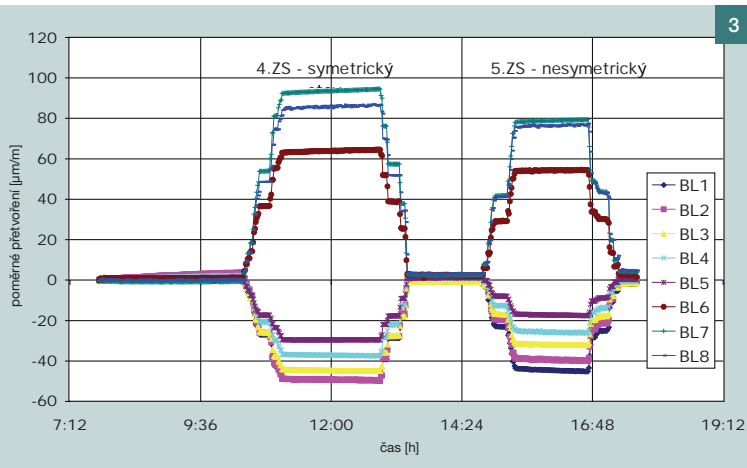
Obr. 3 Průběh poměrného přetvoření betonu v čase – řezu B, levý most
Fig. 3 Time course of concrete strain – section B, the left bridge

Z množství naměřených dat je v rámci tohoto článku uveden časový průběh poměrného přetvoření betonu v nejdříve namáhaném řezu B levého mostu. Obr. 3 dokumentuje změnu přetvoření v průběhu zkoušky od dvou zatěžovacích stavů (symetrický na levém i pravém mostě a nesymetrický s vozidly pouze na levém mostě). Je patrný postupný nájezd vozidel, ustálení zatížení a jejich odjezd. Zřejmá je i nižší naměřená hodnota přetvoření u nesymetrického stavu.

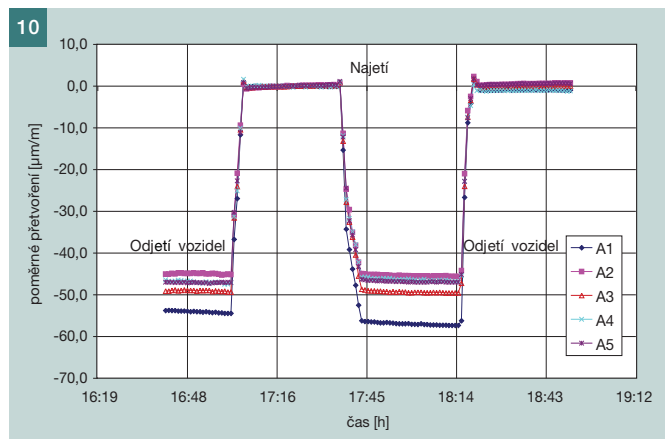
Obr. 10 Průběh poměrného přetvoření betonu v čase – řez A, střed pole ■ Fig. 10 Time course of concrete strain – section A, mid of span

Průběh poměrného přetvoření betonu na jednotlivých čidlech je uveden na obr. 10 až 11. V grafech je zřetelný počátek měření, bohužel již na zatíženém mostě (zhotovitel zkoušky nerespektoval požadavky na současný začátek měření strunovými tenzometry), jeho odtížení (stanovení výchozího stavu), opětovné najetí vozidel, ustálení (cca 30 min) a následné odtížení mostu.

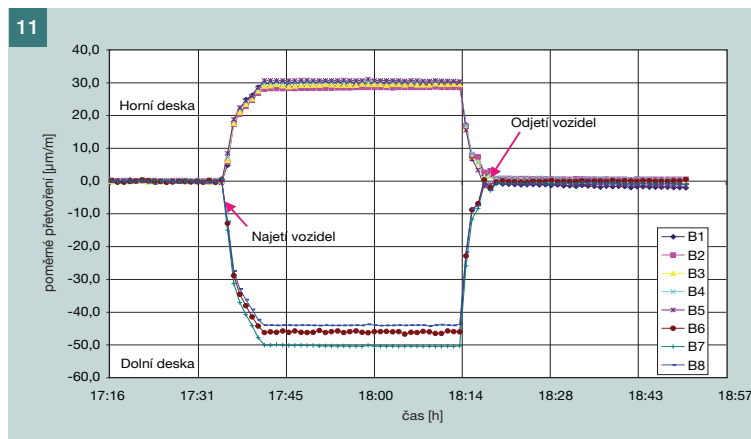
Obr. 11 Průběh poměrného přetvoření betonu v čase – řez B, podpora ■ Fig. 11 Time course of concrete strain – section B, support

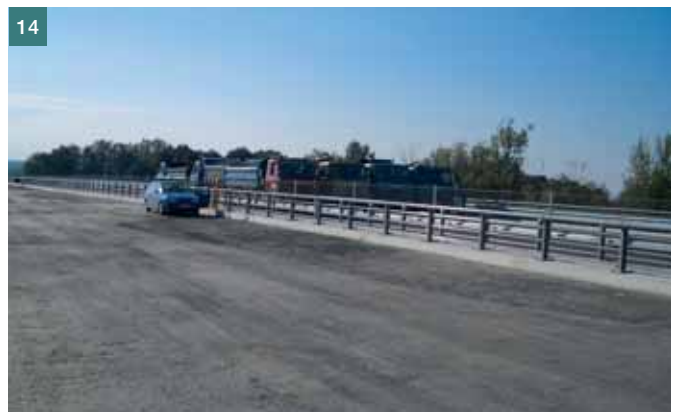
Obr. 14 Sestava aut – 1. zatěžovací stav pro extrémní kladný podélný moment (3 x 4 vozidel) ■ Fig. 14 Location of trucks – 1st loading case for the extreme positive longitudinal moment (3 x 4 trucks)

Dne 25. října 2007 se uskutečnila zatěžovací zkouška levého mostu ve třech zatěžovacích stavech: ZS1 pro vyvození extrémního kladného momentu v hlavním poli mostu pomocí 3 x čtyř vozidel Tatra (obr. 14), ZS2 pro vyvození extrémního kroučícího momentu s 2 x pěti vozidly na vnější straně

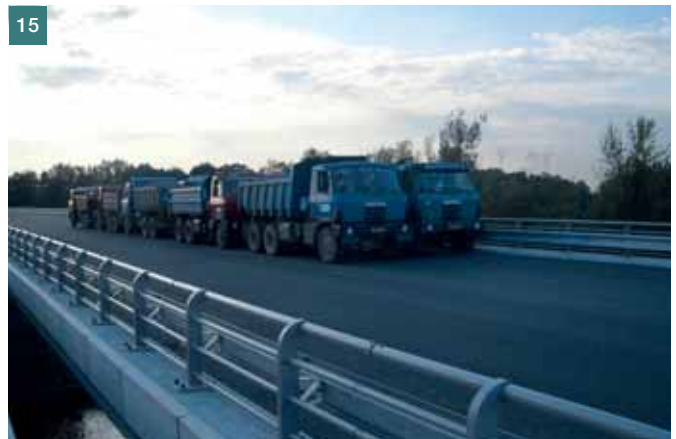
Obr. 15 Sestava aut – 2. zatěžovací stav pro kroucení (2 x 5 vozidel) ■ Fig. 15 Location of trucks – 2nd loading case for the torsion (2 x 5 trucks)

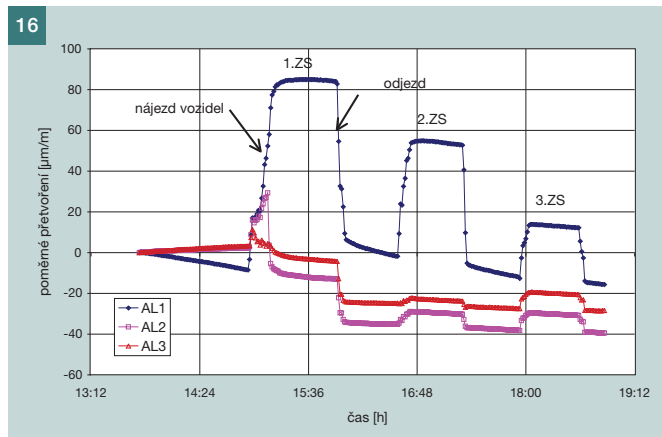
Obr. 16 Průběh změny poměrného přetvoření betonu – čidla v horní desce ■ Fig. 16 Development of concrete strain – gauges in the top slab

Průběh změny poměrného přetvoření od zatížení vozidly při zatěžovací zkoušce v čase je uveden pro horní desku na obr. 16 a pro dolní desku na obr. 17. U ZS1 je horní deska v místě měřického řezu tažená a dolní tlačena. V horní desce (obr. 16) je zřejmé, že všechna čidla po najetí vozidel ukazují tahové přírůstky, u čidla AL2 a AL3 od určité úrovně namáhání tah (cca 20 μm/m) přestane růst, průběh přetvoření se otočí (na nulové hodnoty a mírně do tlaku). To si lze vysvětlit vznikem trhliny v betonu v místě obou tenzometrů a následným přerozdělením vnitřních sil. Po odjetí vozidel se již hodnoty přetvoření na čidlech A2 a A3 nevrátily na původní hodnotu. Zůstala na nich naměřená trvalá deformace.

Zbývající zatěžovací stavy vykazují logicky hodnoty přetvoření menší. Pochopitelně se objevuje otázka, nakolik je toto měření po vzniku trhlin v horní desce důvěryhodné. Trhliny zcela jasně výsledky měření ovlivní. Hodnota přetvoření v horní desce se u žádného stavu nikdy po odjetí vozidel nevrátila na hodnotu před najetím vozidel. Kromě vlivu vzniku trhlin je to částečně možno přisoudit i změně teploty během zatěžovací zkoušky. Bylo slunečno, zatěžovací zkouška probíhala relativně dlouho, teplota v horní desce se zvedla za dobu trvání zkoušky o 3,5 °C.
