OPRAVA DRÁHY TWY D NA LETIŠTI PRAHA-RUZYŇ POMOCÍ TECHNOLOGIE „RYCHLÝCH“ BETONŮ ■ RENOVATION OF RUNWAY TWY D AT THE PRAGUE-RUZYŇ AIRPORT USING “FAST SETTING” CONCRETE TECHNOLOGY

Kompletní oprava vzletové a přistávací dráhy TWY D na letišti Praha-Ruzyně včetně vybourání poškozené plochy proběhla v čase pouhých 72 h při celkové výměře takřka 1 200 m². V praxi to znamenalo, že nebylo nutné toto vytižené letiště uzavírat a omezovat na dlouhých 30 dnů, ale pouze na 72 h. ■ The complete renovation of the landing runway TWY D at the Prague-Ruzyně airport including the demolition of the damaged area measuring almost 1,200 m² was performed in a mere 72 hours. This meant that it was not necessary to shut-down or restrict operations at this busy airport for 30 days but only for 72 hours.

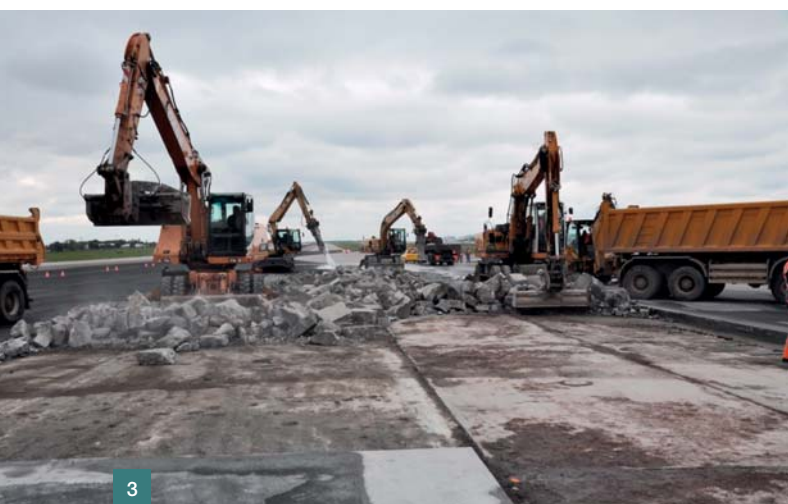
Obr. 3 Bourání staré poškozené betonové desky ■ Fig. 3 Demolition of the damaged old concrete slab

Zde kromě běžně prováděných prací na pozemních komunikacích, jako je navedení techniky, obřezání poškozených desek, jejich vybourání, vybetonování, vytvrdnutí, odvezení techniky a závěrečný úklid, bylo nutno realizovat ve vymezeném čase také práce specifické právě pro letiště. Těmi je mírně uzavření opravované dráhy, zkrácení kolmé dráhy, odpojení světlo techniky, po vybourání poškozených desek osazení nových chrániček světlo techniky, osazení nové světlo techniky a její odzkoušení, obnovení zkrácené dráhy atd.

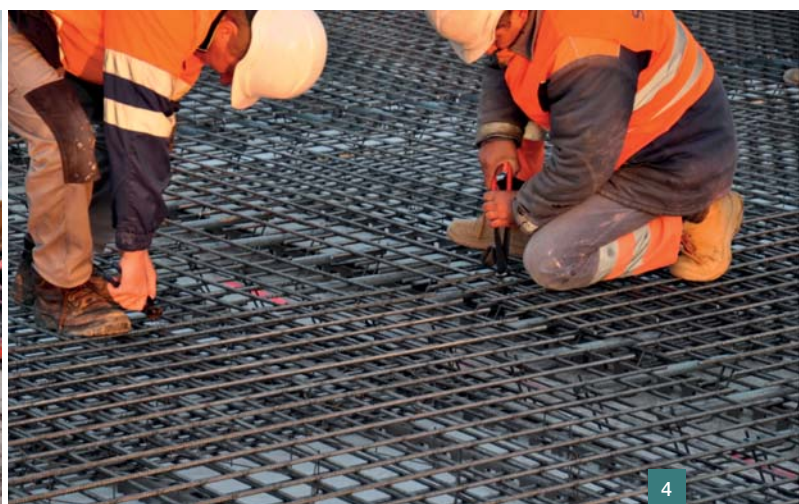
Obr. 4 Příprava desky na betonáž – armování ■ Fig. 4 Preparation of the slab for concreting – steelfixing

Proti požadavkům investora, které především ovlivňovaly ekonomiku stavby, byly požadavky projektanta ryze technické povahy a značně ztížily tuto realizaci. Prvním jeho požadavkem byla úprava (zvýšení) třídy betonu, což značně zkomplikovalo návrh konkrétní receptury pro popisovanou akci. Dalším bylo extrémní vyztužení nových betonových desek z KARI sítí se vzdáleností výztužných prutů 100 x 100 mm a silou výztuže 10 mm a to vše ve dvou

vrstvách (celkem bylo na celou akci použito 35 000 kg výztuže). Takto husté vyztužení vedlo k úpravě receptury betonu s cílem zlepšit jeho zatékání mezi výztuž (konzistence rozlítím byla 750 mm a vyšší při použitím maximálním zrnem kameniva 22 mm).

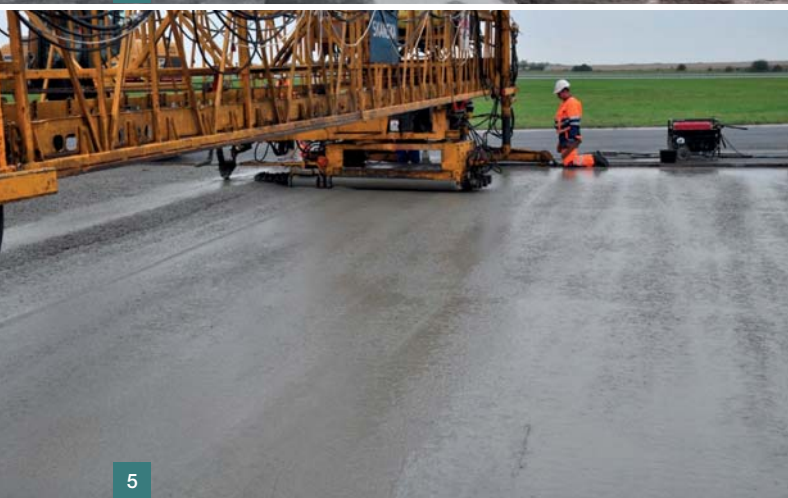
Obr. 5 Betonáž desky finišerem za pomoci „rychlých“ betonů ■ Fig. 5 Placement of the concrete slab using a paver with “fast-setting” concretes

Z technologických důvodů a také vzhledem k požadavkům investora (projektanta), bylo nutno parametry betonu upravit přesně na požadavky stavby. Např. jedním z technologických požadavků bylo, že beton bude zpracováván finišerem ve velké ploše a šířce (15 m) na rozdíl od daleko menších oprav na pozemních komunikacích, což mělo vliv na požadavek doby zpracovatelnosti. Zpřísňující požadavek projektanta byl také na pevnost betonu. Zde v době uvedení drá-

hy do provozu požadoval beton s pevností 45 místo 37 MPa požadovaných u běžných betonů na vozovky.

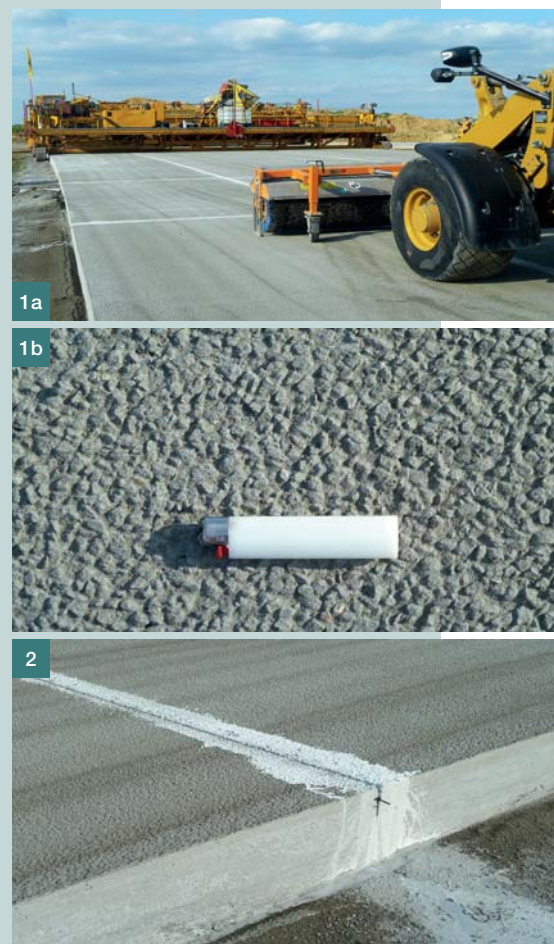
Obr. 1 a) Úprava povrchu CB krytu kartáčováním, b) detail povrchu
 Obr. 2 Čerstvě proříznutá příčná spára v CB krytu

Na závěr programu byla pro účastníky konference připravena odborná exkurze na budovaný úsek pražského silničního okruhu – stavbu 512, kde si mohli prohlédnout nově používanou protismykovou úpravu povrchu CB krytu kartáčováním.
