REKONSTRUKCE TECHNOLOGICKÝCH TUNELŮ NÁRODNÍHO DIVADLA ■ RECONSTRUCTION OF TECHNOLOGICAL TUNNELS FOR THE NATIONAL THEATRE

Petr Doležal

Na Masarykově nábřeží v Praze 1 byla v období od března 2011 do dubna 2012 realizována technicky zajímavá a náročná rekonstrukce tří cca 150 let starých tunelů vedoucích ze suterénu historické budovy Národního divadla pod silniční komunikací až k rubu nábřežní zdi. Tunely sloužily jako trasa pro nasávání čerstvého a odvod využitého vzduchu a rovněž jako trasa přírodního a vratného potrubí technologické vody z Vltavy pro chlazení (vytápění) objektu. Jako podobné inženýrské stavby postupně dožívaly, až dospěly do stavu, kdy již závažné statické a hygienické závady nebylo možné efektivně eliminovat. Národní divadlo se rozhodlo pro jejich zásadní rekonstrukci, spočívající v realizaci nových spolehlivých železobetonových konstrukcí s nadstandardní životností 150 let, bezpečně vzdorujících „povodni 2002“ a plnicích všechny původní účely. Opravdovou výzvou byl pro projektanty i stavbaře požadavek na realizaci díla bez omezení provozu divadla, zachování automobilové dopravy na nábřeží, plnění pokynů orgánů památkové péče a především přání objednatele radik

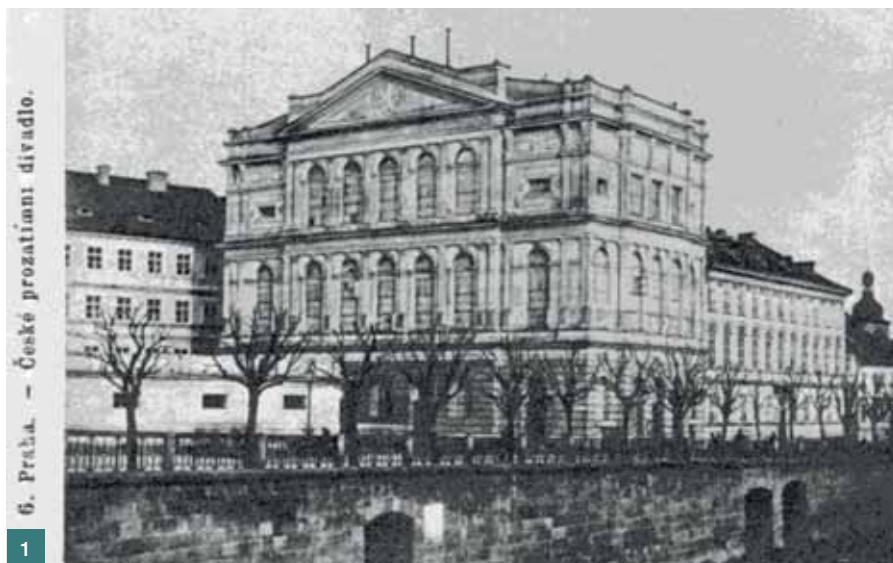
Obr. 1 Stará pohlednice Českého prozatímního divadla s portály tunelů v původní nábrežní zdi ■ Fig. 1 Old postcard of the Czech Interim Theater with original tunnel portal in the bank wall

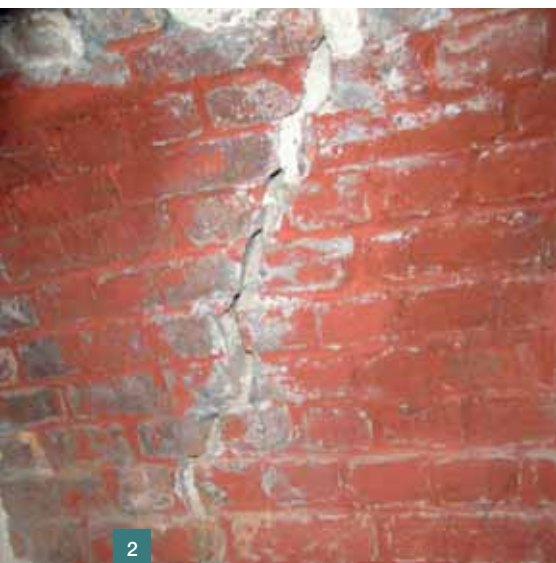
Obr. 2 Až 20mm trhliny v cihelném úseku původního tunelu 2, srpen 2008 ■ Fig. 2 Cracks up to 20mm in the brick masonry of the original tunnel No. 2, August 2008

v novějších cihelných úsecích shledány četné trhliny s šířkou dosahující až 20 mm (obr. 2).

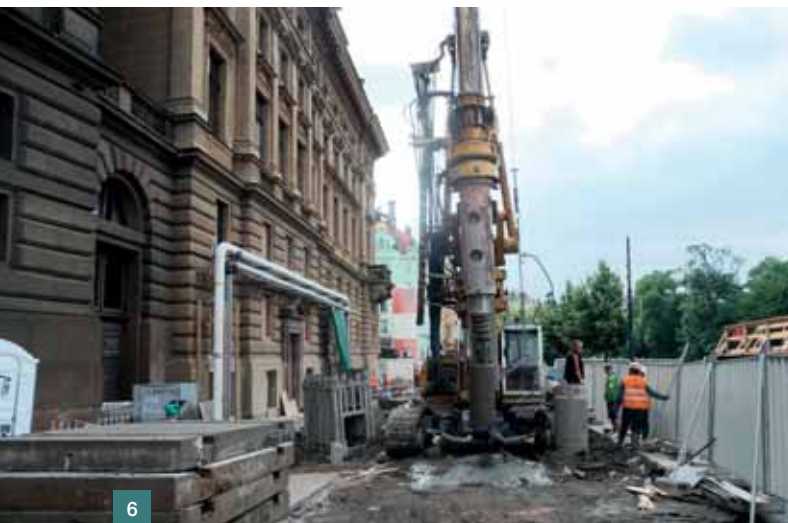
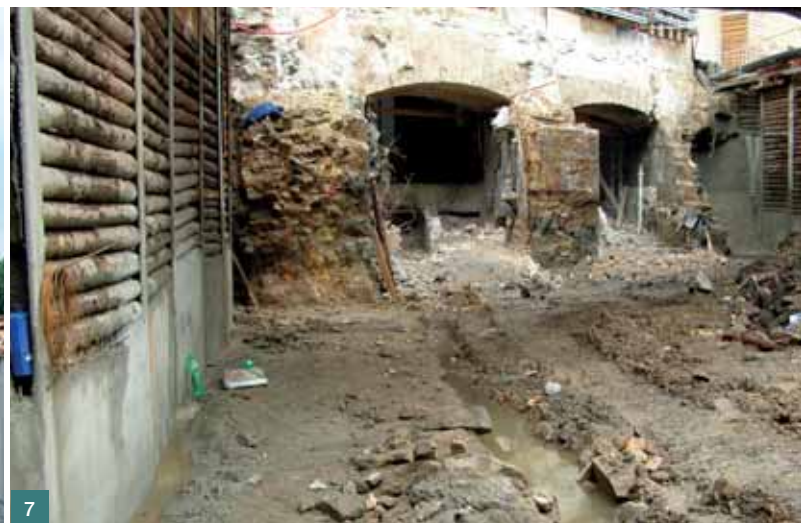
Obr. 6 Vrty pro záporní pažení stavební jámy tunelu 2+3, červen 2011 ■ Fig. 6 Drilling for sheeting members – tunnel No. 2+3, June 2011

Obr. 7 Stavební jáma tunelu 2+3, opěry původních tunelů před budovou ND byly záměrně ponechány, červen 2011 ■ Fig. 7 Tunnel No. 2+3 construction pit, original tunnels' supports in front of the National Theatre building were deliberately left in situ, June 2011

Stěny jámy byly zapaženy záporovým pažením. Zápor z válcovaných profilů IPE 450 délky 11 m byly osazovány do vrtů $\varnothing 640$ mm prováděných z vrcholu vozovky (obr. 6 a 7), vrt ve spod-

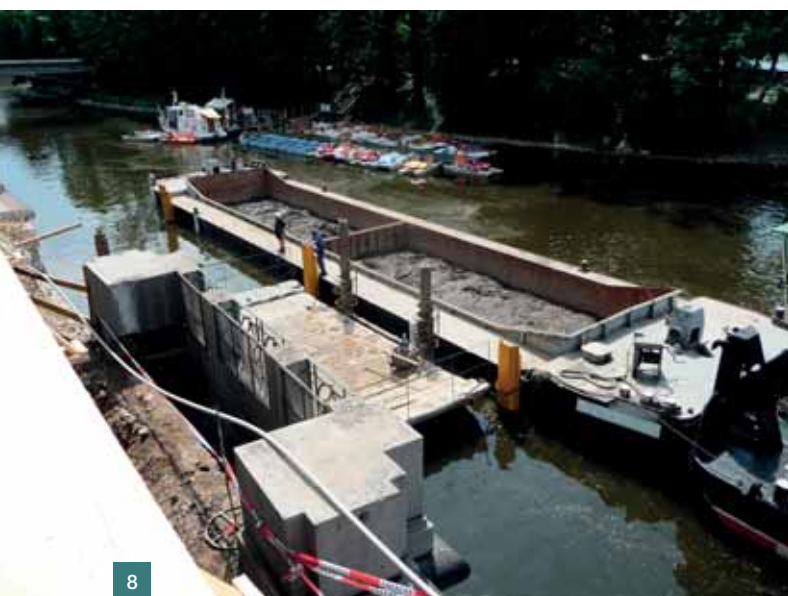
Obr. 8 Kotvení nákladního člunu před

lícem nábrežní zdi, květen 2011 ■
Fig. 8 Anchoring of the cargo boat in front of the bank wall, May 2011

Obr. 9 Rozebírání kamenného líce nábrežní zdi a realizace průřezu dřikem z plovoucího prostředku, květen 2011

■ Fig. 9 Dismantling of the stone bank wall and getting through the wall from a floating device, May 2011

Vzhledem k obecným požadavkům na minimalizaci negativního vlivu stavební činnosti a dopravy na přilehlé území města i budovu byla navržena doprava výkopů a stavební suti nákladními čluny po Vltavě. Pro pravidla byly proto v zátoce před divadlem zřízeny dočasné kotevní prvky ze zbaraněných svařených štetovnic a v nábrežní zdi vylámán do stavební jámy budoucího tunelu 2+3 dočasný manipulační vstup šířky 3 m pro nakládku (obr. 8 a 9).

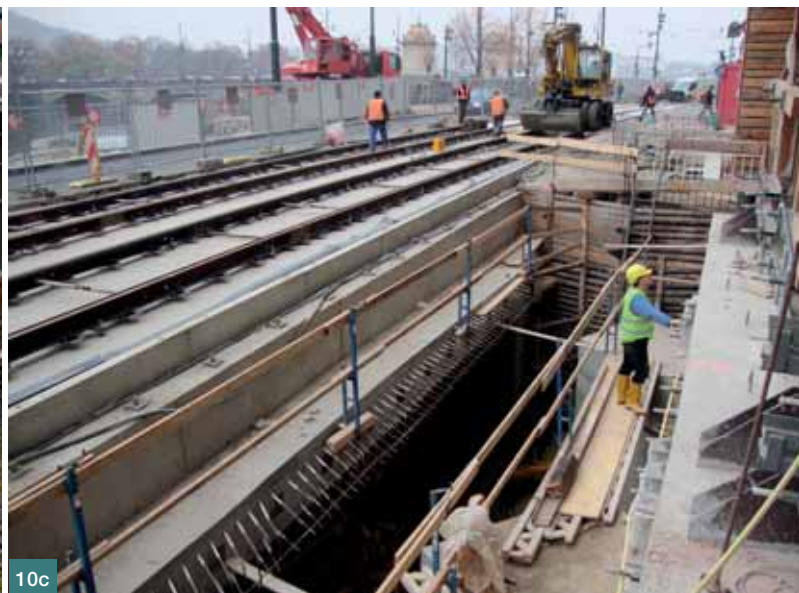
10b

Obr. 10 a) Výstavba 1. etapy nosné konstrukce tunelu 2+3 pod mostním provizoriem, září 2011, b) výtuž horní desky tunelu 2+3 s osazeným vzduchotechnickým potrubím na nábrežní zdi, září 2011, c) na hotové 1. etapě tunelu 2+3 je dokončována tramvajová trať, listopad 2011

■ Fig. 10 a) Construction of the first stages of tunnel No. 2+3 structure under the temporary bridge, September 2011, b) Upper concrete slab of tunnels No.2+3 reinforcement with mounted ventilation pipe in the bank wall, September 2011 c) Completion of the tram rails on the finished part of tunnel No. 2+3, November 2011

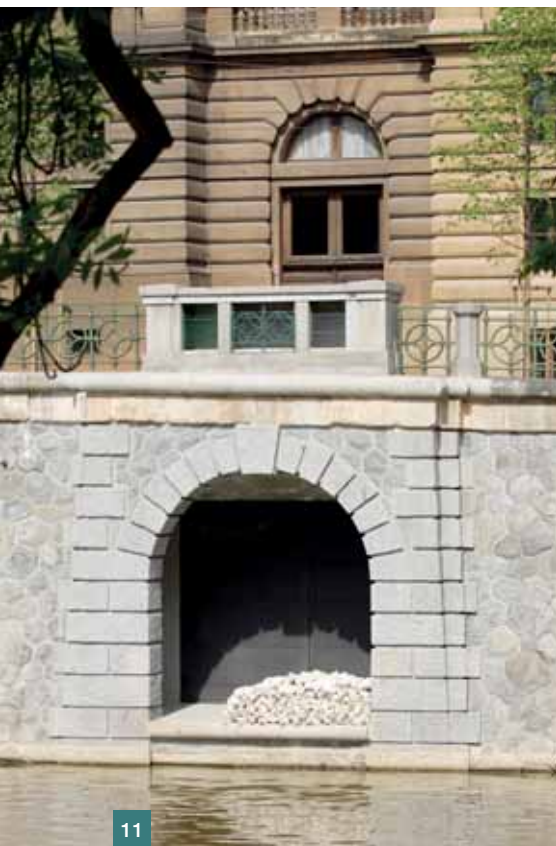
Obr. 11 Historizující žulový portál vestavěný do nábrežní zdi, červen 2012

■ Fig. 11 Historicist granite portal built into the bank wall, June 2012

ké prvky vltavského nábreží z let 1903 a 1904. Tvarem koresponduje se sousedícím předsazením líce zdi pod vzduchotechnickou šachtou. Při rozebírání kyklopského lícního zdiva bylo provedeno jeho pečlivé zdokumentování, očíslování jednotlivých kamenů pro následné opětovné využití na původním místě. Výstavba kamenné konstrukce proběhla bez problémů z pontonu kotvícího před zdi, pod soustavným dozorem pracovníků NPÚ (obr. 11).

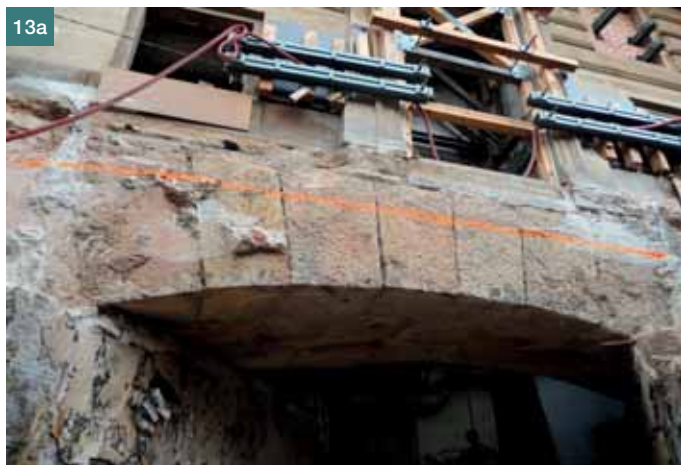
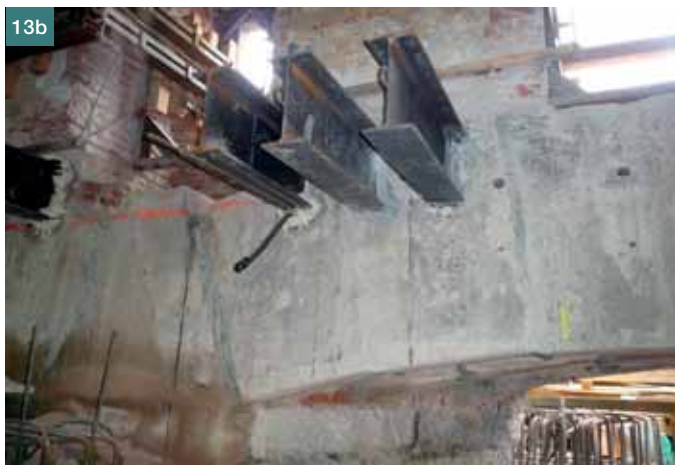
Obr. 13 a) Klenební pásy tunelu 2 nesoucí obvodovou zeď ND, oranžová linie značí vrchol výlomu, červenec 2011, b) ocelové příčnický zainjektované do vrtů pod meziokenním pilířem, září 2011 ■ Fig. 13 a) Tunnel No. 2 vault bearing perimeter wall of the theatre, orange line indicates the border of the vault structure demolition, June 2011 b) steel cross beams embedded into walls under the column, September 2011

Pod meziokenní pilíře obvodové zdi divadla byly do vrtaných otvorů v předepsaném pořadí osazeny ocelové příčníky (obr. 13), celkem dvanáct kusů IPE 400 délky 3,35 m. Otvory byly následně vyinjektovány cementovou směsí, která nosníky do zdiva zakotvila. Hlavní nosný systém dočasného podchytní byl řešen v několika variantách.

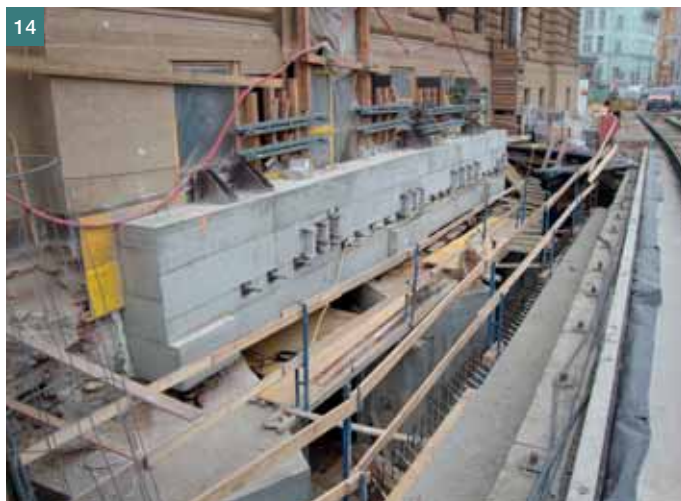
Obr. 14 Vnější parapetní nosník dočasného podchycení po převzetí zatížení obvodovou zdí, listopad 2011 ■ Fig. 14 Outside reinforced concrete beam of the temporary underpinning after activating – it is carrying the load of the perimeter wall, November 2011

ním příčnicků. V příčném řezu se jednalo o obdélníky 1,7 × 0,55 m (obr. 12b). Kvalitní tlakový kontakt parapetních nosníků s členitým zdívem budovy zprostředkovaly trvalé a dočasné dobetonávky (vně budovy) spolu s různými separačními a ochrannými opatřeními památkově chráněných prvků (bednicí překližky, polystyren). Po nabytí potřebných pevností betonu byla obvodová zeď mezi nosníky sevřena napnutím tyčí RW Ø 36 mm nasunutých do ponechaných (vrtaných) otvorů (obr. 14).

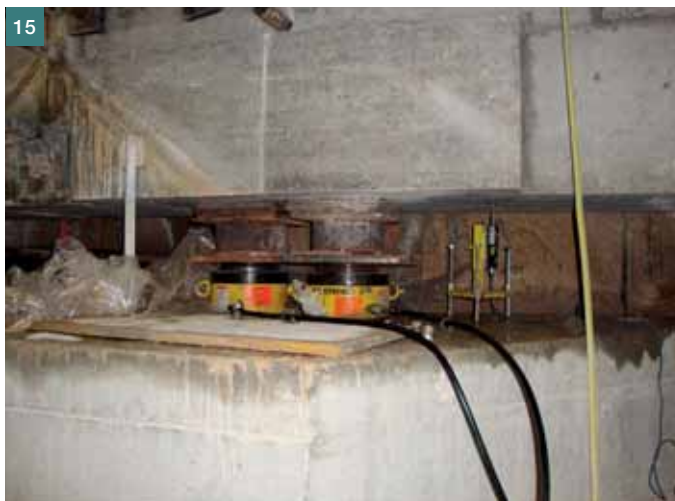
Obr. 15 Aktivace parapetních nosníků hydraulickými lisy, vpravo inkrementální čidlo deformací, listopad 2011 ■ Fig. 15 Activation of reinforced concrete beams by hydraulic jacks, on the right side strain sensor, November 2011

tivací celkem 2 × 4 kusů podpůrných 200t hydraulických lisů umístěných mezi nosníky a prahy na opěrách (obr. 15). Proces proběhl ve více stupních, které na místě řídil projektant na základě vyhodnocování svislých deformací konstrukcí. Potřebné informace o chování budovy, příčnicků i založení poskytovalo měření inkrementálními snímači, tenzometry a geodetické sledování rastru bodů na fasádě budovy přesnou nivelací.

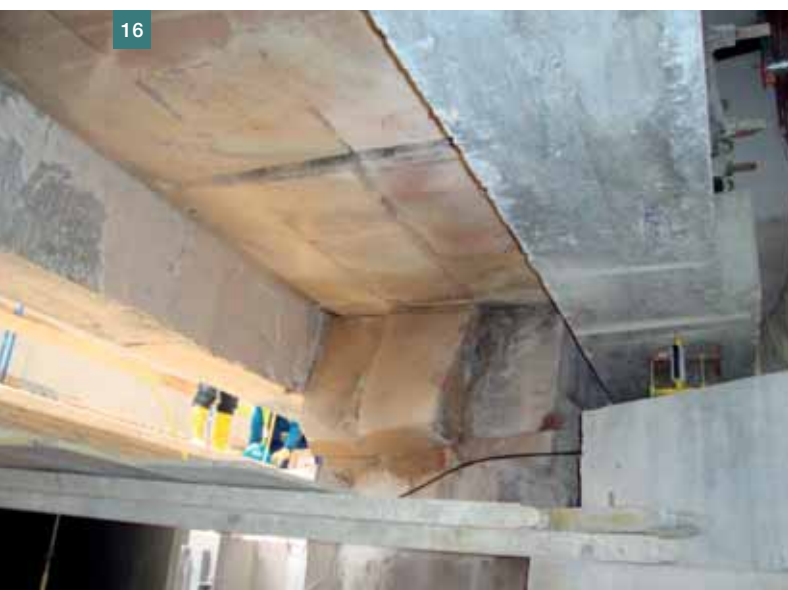
Obr. 16 Klenební pásy pod obvodovou zdí ND vyřezány do úrovně stropu výlomu, listopad 2011 ■ Fig. 16 The vault under the perimeter wall is cut out into the ceiling level, November 2011

„diamantového lana“ od obvodového zdiva v souvislé délce 12,2 m budoucího otvoru (výlomu). Specializovaný zhotovitel zde navrhl a s úspěchem použil horizontální smyčkové řezy. V pískovcových blocích vznikla souvislá cca 15 mm mezera, klenby přestaly přenášet svislé zatížení, bylo možné je dělit svislými řezy na menší bloky a vyjmát (obr. 16).

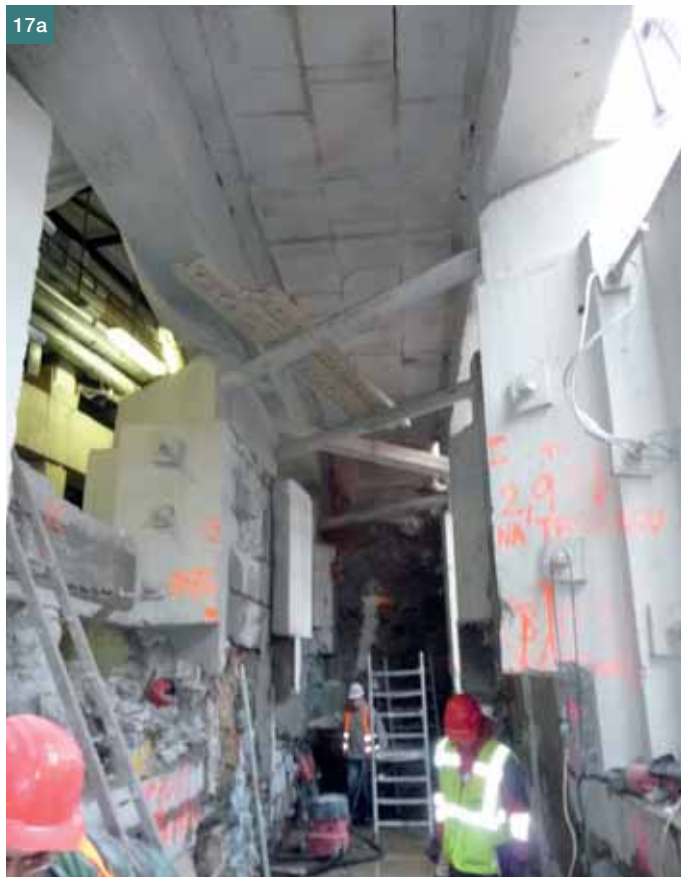
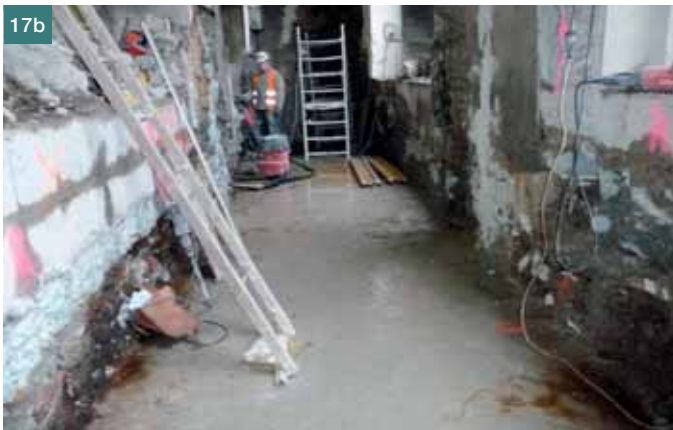
17a

Obr. 17 a) Dokončený výlom velikosti cca 12,2 × 5,5 × 2 m pod obvodovou zdí ND, b) dno výlomu pod obvodovou zdí ND, cca 70 cm pod hladinou Vltavy, prosinec 2011 ■ Fig. 17 a) Completed excavation of approx. 12.2 × 5.5 × 2 m below the perimeter wall of the theatre, b) the bottom of the excavation is about 70 cm below the surface of the Vltava river, December 2011

že. Tímto bouráním do původně souvislého kamenného zdiva vznikly pilíře pod aktivačními lisami parapetních nosníků. Ve volné šířce původních tunelových otvorů se dno zřizovaného otvoru (výlomu) nalézalo ve vrstvě bahatých povodňových naplavenin černé barvy, převážně hlína a jílu tuhé konzistence, cca 700 mm pod běžnou hladinou Vltavy (obr. 17).

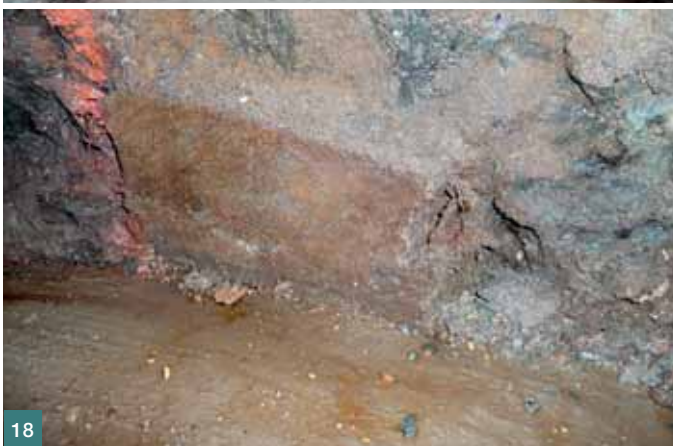
Obr. 18 Detail jednoho z cca 150 let starého modřínového trámů pro založení opěr původních tunelů, prosinec 2011 ■ Fig. 18 Detail of a 150-year-old larch timber for the foundations supports of the original tunnels, December 2011

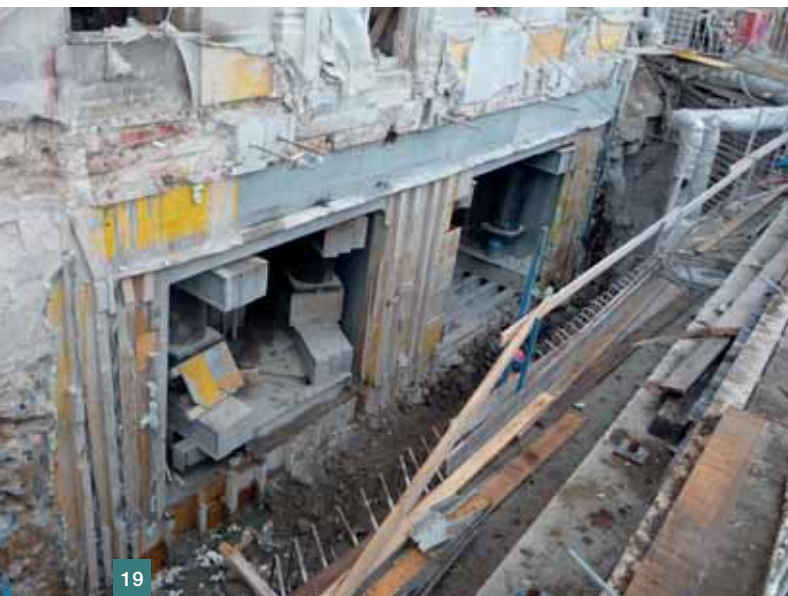
Obr. 19 Pohled na líc trvalé konstrukce podchycení, dočasné konstrukce již odstraněny, v otvorech jsou umístěny lisы roztlačující rám, leden 2012 ■ Fig. 19 View of the permanent underpinning structures, temporary underpinning has been removed, jacks for activating of the foundations and upper frame are prepared in the holes, January 2012
