PROTISMYKOVÉ VLASTNOSTI CBK V TUNELECH, REALIZACE, PROVOZ A ÚDRŽBA ■ ANTI-SKID PROPERTIES OF CEMENT CONCRETE PAVEMENTS IN TUNNELS, EXECUTION, OPERATION AND MAINTENANCE

Článek pojednává o dlouhodobém výzkumu možných vlivů na protismykové vlastnosti vozovek v tunelech a o kvantifikaci některých vlivů s uvedením konkrétních naměřených hodnot. ■ [The article describes long term research on possible influences of anti-skid properties of cement concrete pavements in tunnels and quantification some of them by measured values.](#)

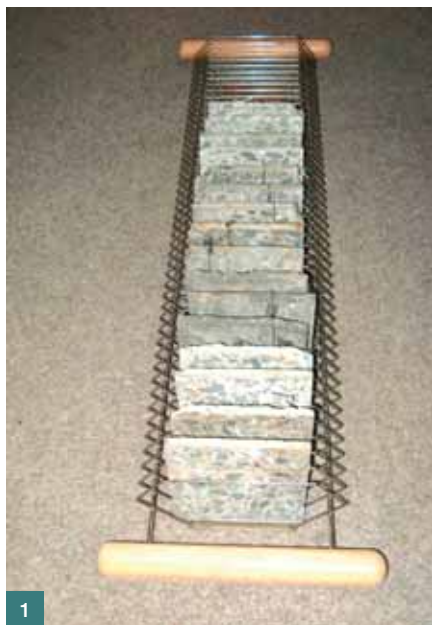
Obr. 1 Způsob uložení vzorků ve stojanech, použito stejné uspořádání pro všechna prostředí ■ Fig. 1 Method for the placement of samples in racks; the same arrangement is used for all environments

Podobně jako vzorky uložené v prvním případě (obr. 1), byly uloženy v tunelu i čisté Petriho misky. Tyto misky jsme do tunelu umístili z důvodu zjištění znečišťování tunelu v čase (u vzorků opatřených ochranným nátěrem bylo jejich znečišťování zjišťováno od samého začátku experimentu) bez vlivu ochranného postřiku betonu. Ukázka znečištění je viditelná pouhým okem na vzorcích betonů odebraných po dvou letech expozice v daném prostředí (obr. 5 až 8).

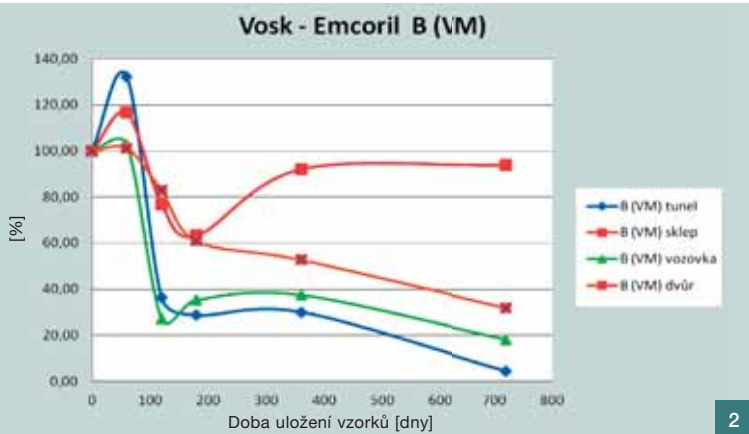
Obr. 2 Změna tloušťky vrstvy ochranného postřiku na bázi vosku (Emcoril B (VM)) | Fig. 2 Change in the thickness of the protective wax based coat layer (Emcoril B (VM))

Naměřené hodnoty vzorků na počátku experimentu byly použity jako referenční hodnoty tloušťky ochranné vrstvy. K této referenční hodnotě byly stanovovány – srovnávány tloušťky ochranné vrstvy po uvedených dnech expozice v daném prostředí (tunel, vedle vozovky mimo tunel, na dvoře, ve sklepě). Poměr referenční hodnoty k následně měřeným hodnotám je uveden v % původní (referenční) hodnoty (tab. 1 a obr. 2

Porovnáním jednotlivých naměřených hodnot zjišťujících rychlost odbourávání ochranného parotěsného prostředku je možné konstatovat, že:

- Není žádný zásadní rozdíl v rychlosti odbourávání mezi produktem Emcoril

B (VM) (na bázi vosku) a produktem Emcoril AC (na bázi akrylátu). Rychlost odbourávání parotěsných prostředků je přibližně srovnatelná.

- Nebylo prokázáno, že by absence UV záření a dalších vnějších vlivů v tunelech měla vliv na rychlost odbourávání jednotlivých druhů parotěsných prostředků. Z naměřených hodnot dokonce plyne, že v tunelech dochází k odbourávání rychleji.

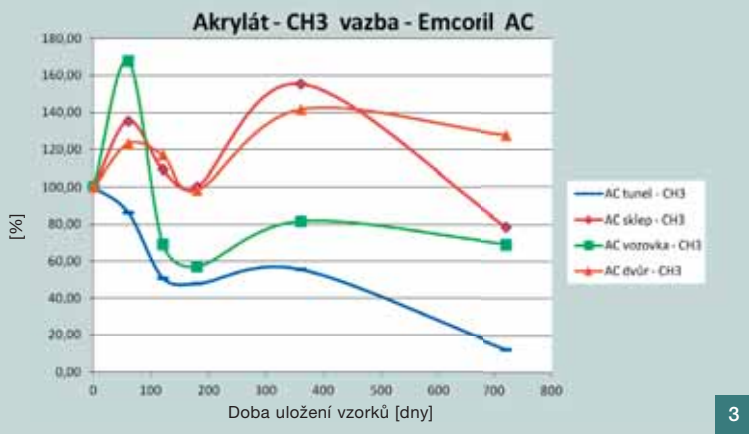
Obr. 3 Změna tloušťky vrstvy ochranného postřiku na bázi akrylátu (Emcoril AC) v případě esterové vazby | Fig. 3 Change in the thickness of the protective acrylic based coat layer (Emcoril AC) in the case of an ester bond

V případě vosku byla měřena absorbance vlnočtu 2 920 cm⁻¹. Tento vlnočtet odpovídá celkové sumě alifatických uhlovodíků (oleje, vosky apod.). V případě akrylátu byl naměřen vlnočtet 1 734 cm⁻¹, který odpovídá estero-

vé vazbě. Pro akrylát bylo provedeno rovněž separátní hodnocení na vlnočtu 2 960 cm⁻¹, který odpovídá CH3 vazbě v akrylátu.

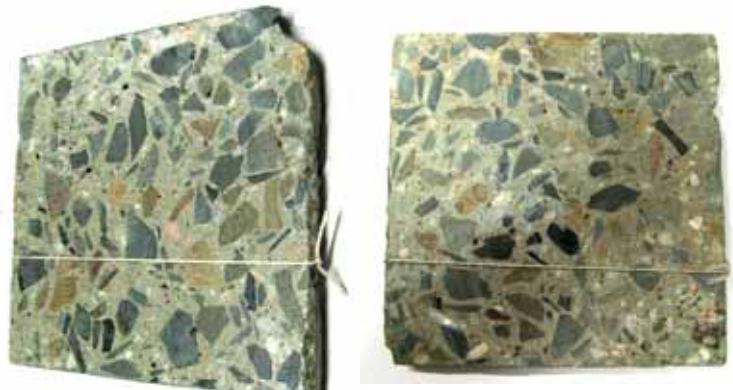
Obr. 5 Stav experimentálního vzorku po dvou letech uložení ve sklepě – Emcoril AC | Fig. 5 Condition of the experimental sample after two years in a basement – Emcoril AC

Na fotografiích je vidět, že vzorek ze sklepa je úplně bez znečištění (obr. 5), vzorek ze dvora (obr. 6) je jen mírně znečištěn hrubými nečistotami (prach a písek), vzorek umístěný vedle vozovky (obr. 7) je opět mírně znečištěn hrubými nečistotami (prach a písek) a mírně nečistotami od provozu vozidel (mastný film) a vzorek z tunelu (obr. 8) byl naopak takřka bez hrubých nečistot (prachu a písku), ale zato se silným nánosem nečistot od provozu vozidel (mastný film).

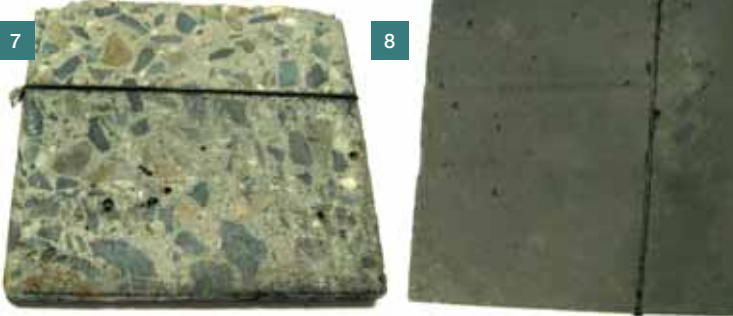
Obr. 7 Stav experimentálního vzorku po dvou letech uložení vedle vozovky – Emcoril AC | Fig. 7 Condition of the experimental sample after two years next to the road – Emcoril AC

Obr. 8 Stav experimentálního vzorku po dvou letech uložení v tunelu – Emcoril AC | Fig. 8 Condition of the experimental sample after two years in a tunnel – Emcoril AC

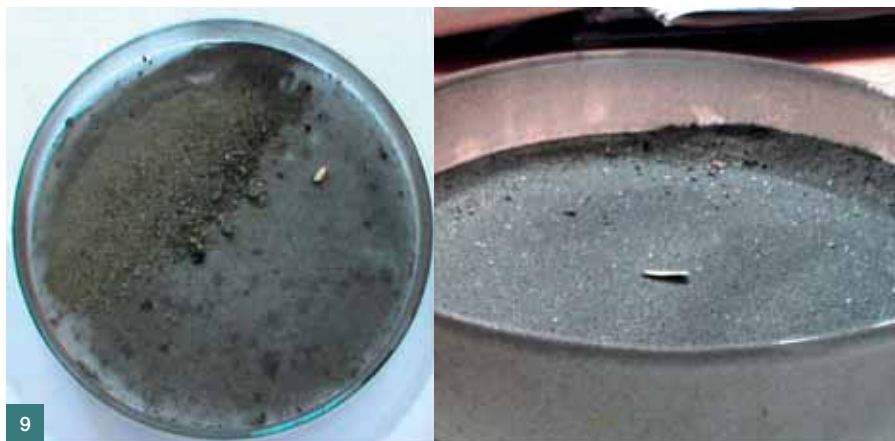
Obr. 9 Petriho misky po vyjmutí z tunelu po dvouměsíčním uložení, a) mezi 120. až 180. dnem, b) mezi 360. až 420. dnem ■ Fig. 9 Petri dishes after being removed from the tunnel after two months, a) between the 120th and 180th day, b) between the 360th and 420th day

Pro měření byl vybrán následující postup: do tunelu (vedle vzorků určených pro měření odbourávání ochranného postřiku) byly na dva měsíce umístěny Petriho misky, u kterých byla známa jejich přesná hmotnost a půdorysná plocha. Po vyjmutí misek z tunelu byly tyto opětovně přesně zváženy pro zjištění mechanických nečistot. Váha nečistot v misce byla následně přepočtena na 1 m² za dva měsíce a za jeden rok.

Následně bylo provedeno měření množství usazenin (mastnot) v Petriho misce: znečištěné misky byly vymyty pentanem, který byl poté slit do kádinky, kde byl ponechán k odpaření. Zbytek v kádince (odparek) byl rozpuš-

těn v trifluorochlorethanu, analyzován dle ČSN 75 7606 a následně dle zkušební metody A-07-79 (ČSN 75 7606). Ukázka znečištění v Petriho miskách je na obr. 9. Zjištěné výsledky jsou uvedeny v tab. 2. Toto měření bylo opět provedeno v ITC Zlín.
