STABILIZACE BAROKNÍ ZDI PŘEDPÍNACÍMI LANY A ROZŠÍŘENÍM ZÁKLADU ■ STABILIZATION OF BAROQUE WALL USING STRANDS AND WIDENING OF THE FOUNDATION

Stabilizace vychýlené památkově chráněné historické zdi s pilíři je zajímavý statický problém. Jedním ze způsobů efektivního zajištění takové konstrukce může být vertikální předpětí a rozšíření základů s využitím prepínacích lan. ■ *Stabilization of declined historic protected masonry wall with pillars is an interesting static problem. Vertical prestressing using strands and widening of the foundation can be the one of effective correction of this situation.*

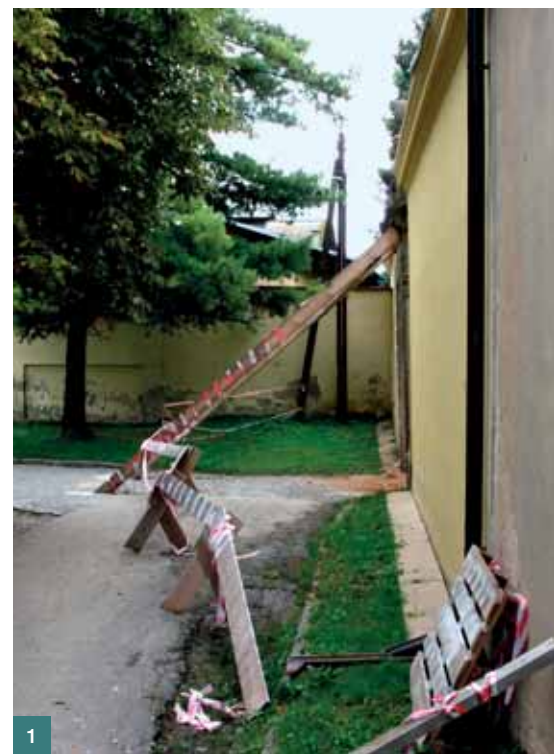
Stav brány a zdi nebyl uspokojivý. Již na první pohled bylo zřejmé, že brána i zeď se vyklánějí z vertikální roviny. Geodetickým měřením na místě samém bylo prokázáno, že výklon brány je značný – na výšce 4 950 mm to bylo cca 145 mm. Výklon brány, ovlivněný problematickými základy a těžkou, nesymetricky umístěnou pískovcovou plastikou na kladí brány, přispíval svojí hmotností k výklonu celé konstrukce. Přepočtem bylo zjištěno, že výsledná tlaková síla se nacházela mimo jádro průřezu, takže zdivo zdi i brány bylo v úrovni terénu namáháno tahem – tato skutečnost jen potvrzovala nedobrou stav památky (obr. 1). Nebylo možné prokázat spolehlivost ani v základové spáře, ani v úložné spáře vlastní zdi na základ.

Obr. 1 Vychýlení stěny a provizorní zajištění
 Fig. 1 Wall deflection and its temporary securing

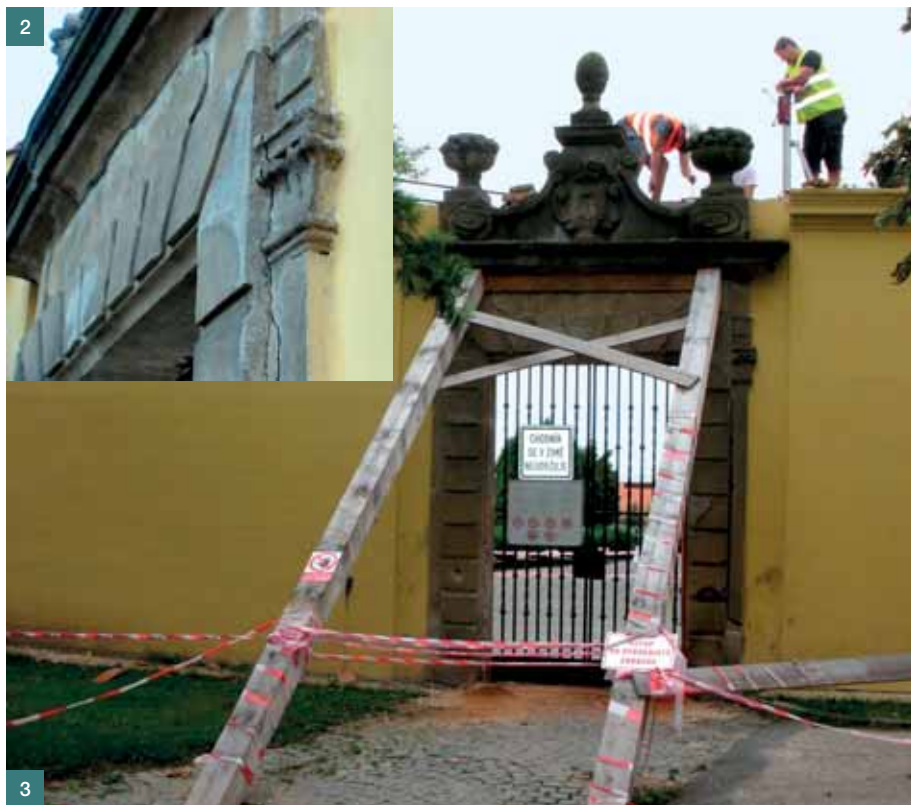
Pokud se blíže zaměříme na bránu, pak bylo možné po obou jejích bocích nalézt odtržení sloupů s bosáží ode zdi. Bylo zřejmé, že tento stav nastal již před časem (ale až po nedávné náročné umělecko-historické rekonstrukci), neboť spára byla již dříve vyplněna a byla celistvá. Před opravou se výplň znovu odtrhla, spára se znovu rozšířila a v dolní části se na vykloněné straně rozevřela u jednoho sloupu šikmá trhli-

na a došlo k drcení staré výplně (obr. 2).

Obr. 2 Trhliny mezi bránou a zdí
 Fig. 2 Cracks between the gate and the wall

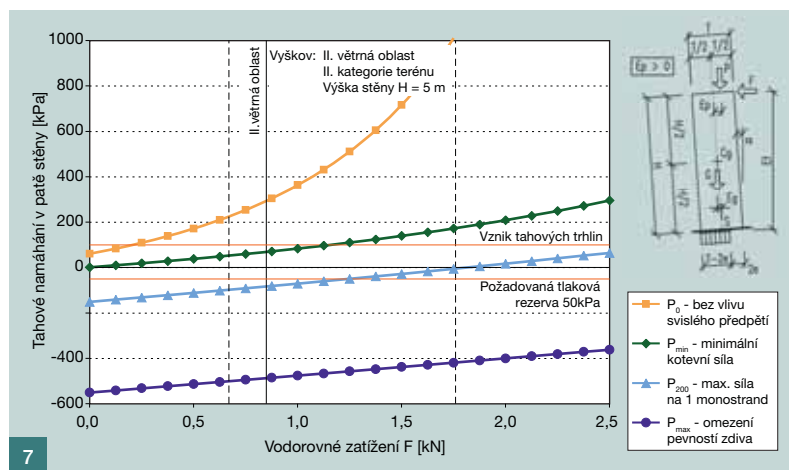
Obr. 7 Souvislost mezi vodorovným zatížením, napětím v patě a předpětím stěny ■ Fig. 7 Relationship between the horizontal load and stress in the basement level and the prestressing of the wall

dem pomyslných pilířů mezi zmíněnými nikami. Volbu předpínací síly ilustruje obr. 7.

Konečná hodnota předpínací síly byla volena v rozmezí od 180 až 200 kN s ohledem na počáteční imperfekci konstrukce a na oslabení průřezu zdi nikami z rubové strany (ze strany parku). Svislá lana jsou vedena po vzdálenostech 3,12 m, vždy přibližně stře-

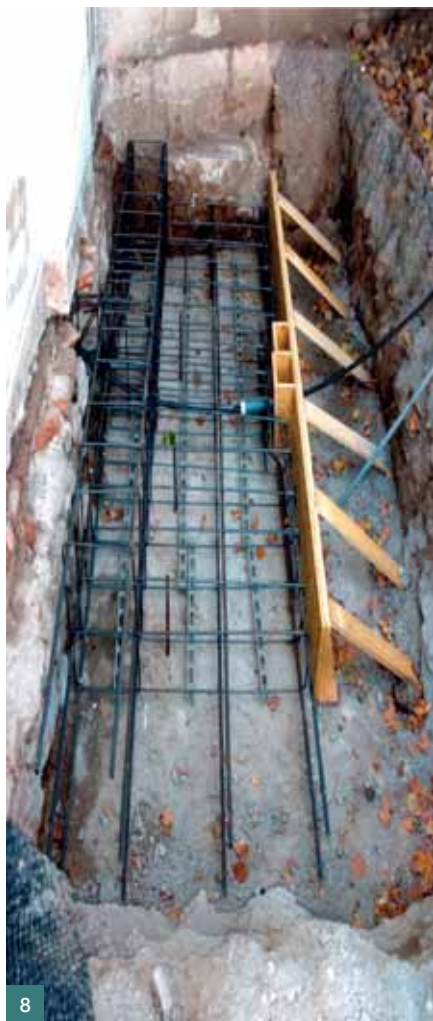
Obr. 8 Zesílení základu, vlevo zeď ■ Fig. 8 Foundation strengthening, wall on the left side

Stabilita brány a zdi v úrovni základové spáry byla zajištěna oboustranným rozšířením základu železobetonovými pásy, které se příčně, zhruba po 2 m, vzájemně spojily mírným příčným předepnutím. Rozšíření základu se předpokládalo i v místě brány. Vyztužení základu se provedlo věncové, z běžné betonářské výztuže (obr. 8 a 9).

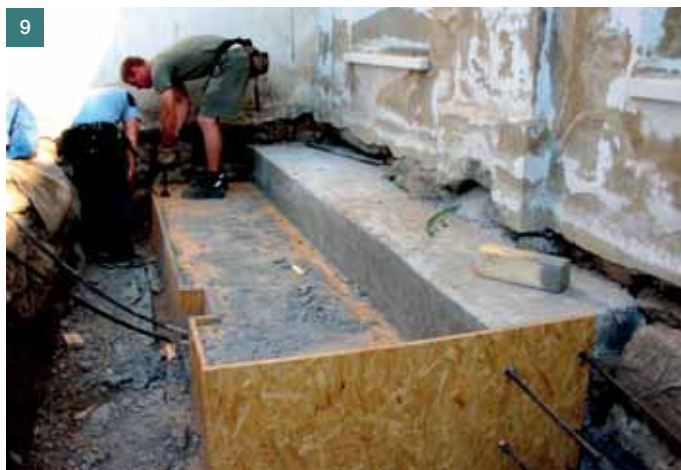
Obr. 9 Zesílení základu, betonáž a poloha kabelu ■ Fig. 9 Foundation strengthening, concreting, cable arrangement

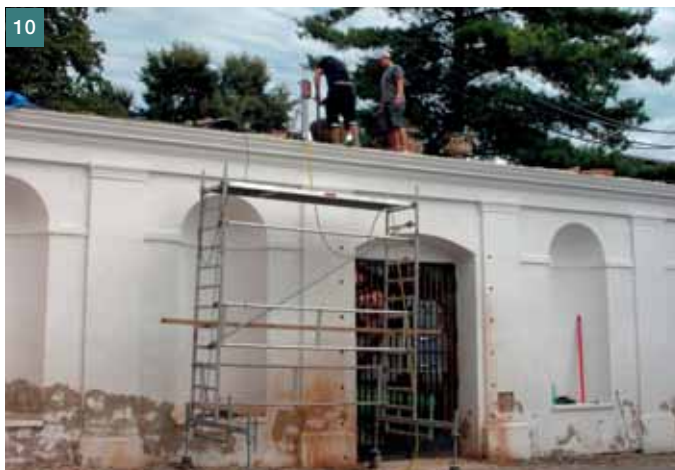
Obr. 10 Vrtání náhradních kabelových kanálků na horním líci stěny ■ Fig. 10 Drilling of substitute cable ducts on the wall upside

Dodatečné vedení a působení zesilujících předpínacích kabelů do zdiva se provedlo metodou náhradních kabelových kanálků (SCDM – Substitute Cable Duct Method, [2] a [3]).

Kotevní oblasti byly dole vytvořeny v betonu rozšiřujících se betonových pásů, nahoře v betonu podélného věnce. Celý předpínací systém byl skryt v hmotě zdi. Náhradní kabelové kanálky $\varnothing 35$ mm se vyrobily diamantovou vrtací technikou s elektrickým pohonem. K vrtání se použilo vrtací polohovací zřízení (vrtací suport), které umožnilo nastavení směru vrtání s přesností ± 2 mm na délce vlastního polohovacího zařízení. Rozmístění kabelových kanálků po konstrukci a teoretické body pro vrtání byly uvedeny ve výkresové dokumentaci. Po napnutí kabelů se provedlo zainjektování kabelových kanálků, injektáž se provedla běžnou injektážní maltou.

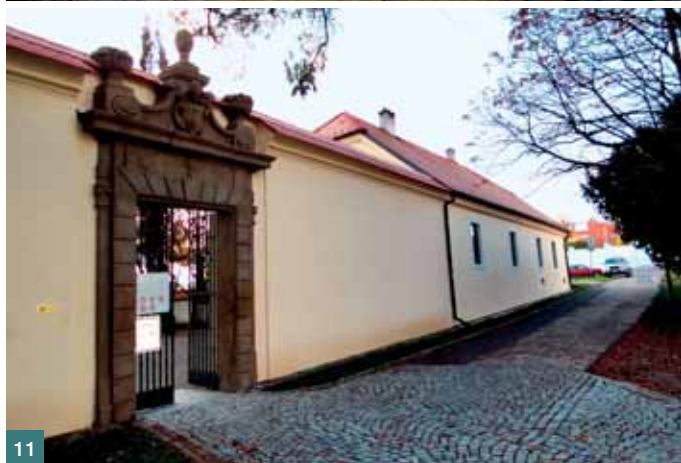
Obr. 11 Opravená zeď, pohled od zámku ■ Fig. 11 Repaired wall, view of the castle side

Pro napínání byl použit jednolanový napínací lis s rozsahem do 200 kN. Napínalo se postupně z jedné strany, nejprve základové pásy, potom shora pilíře zdi. Při předpínání byl vždy přítomen některý z projektantů. Výsledný stav zdi s bránou je uveden na obr. 11 a 12.

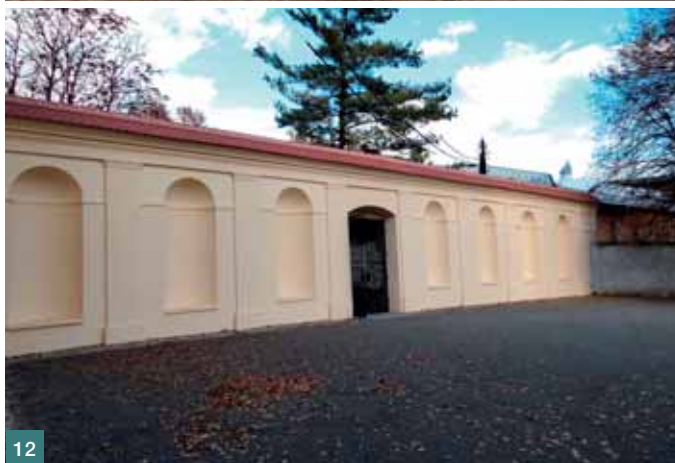
Obr. 12 Opravená zeď, pohled z parku ■ Fig. 12 Repaired wall, view of the park side

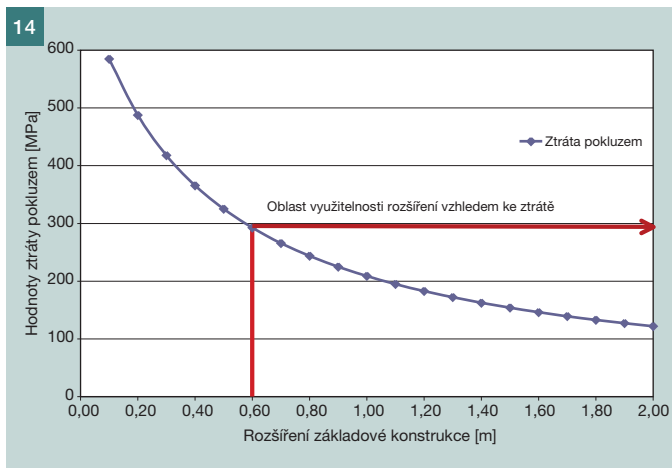
Obr. 14 Ztráta pokluzem ■ Fig. 14 Loss of prestressing due draw-in

Základová spára je zatížena působícím zatížením – v tomto případě vlastní tíhou konstrukce a zatížením větrem. Z grafu je patrné, že již při rozšíření konstrukce o 0,2 m dojde k poklesu namáhání základové půdy pod hranici 150 kPa. Takto malé rozšíření není z důvodu proveditelnosti a vlivem ztráty předpětí vhodné. Vzhledem k použitému typu lan (monostrand), jejich krátkosti a přímému vedení je rozhodující ztrátou pro návrh šířky pokluz. Tuto skutečnost vysvětluje obr. 14, z kterého je patrné, že použitelná šířka rozšiřující se konstrukce je od 0,6 m, kdy ztráta pokluzem klesá pod 25 % napínacího napětí (1 479 MPa, pokluz 5 mm). Vliv tření na velikosti ztráty je vzhledem k uvedeným důvodům zanedbatelný.
