# SANATORIUM ZONNESTRAAL – REKONSTRUKCE KULTURNÍ PAMÁTKY ■ ZONNESTRAAL SANATORIUM – RECONSTRUCTION OF A HERITAGE SIGHT

## Jitka Prokopičová

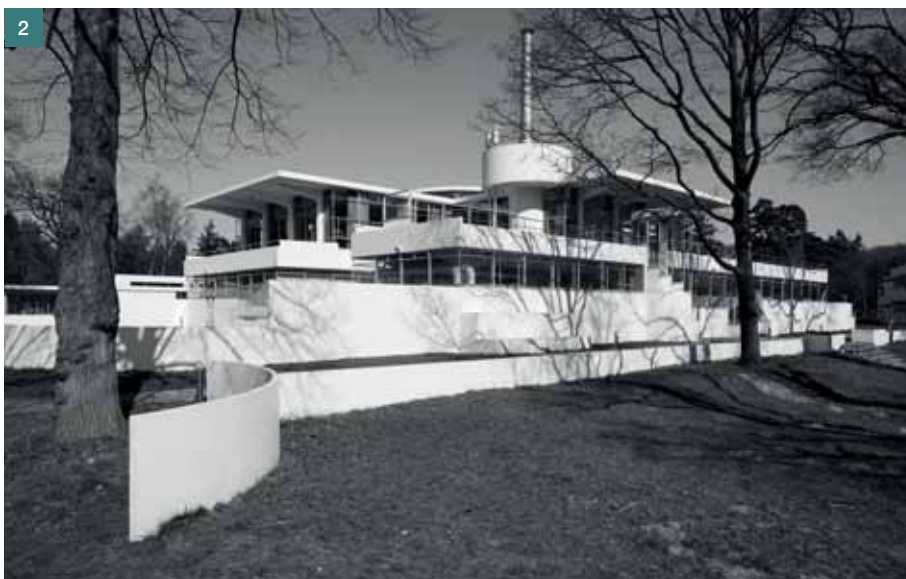
Obr. 2 Hlavní budova připomínající obrovskou bílou loď ■ Fig. 2 The main building resembles in its shape a big vessel

Uprostřed lesů se proti modré obloze leskne bělostná fasáda a září i v pošmourném počasí. Hlavní budova svým tvarem připomíná obrovskou bílou loď, tak byla i nazývána. Sanatorium bylo postaveno jako zařízení pro léčbu a rekonvalescenci pacientů s tuberkulózou, kteří byli obětí svého povolání brusičů diamantů. Iniciováno a hrazeno z prostředků Diamantfonds jim mělo sanatorium posloužit jako místo pro uzdravení a návrat do života. Jediným lékem na tuto vysoce infekční nemoc v té době byl čerstvý vzduch a dostatek světla. Světlo bylo nesmírně důležité a je to také první, co vás napadne při pohledu na budovy Zonnestraal.

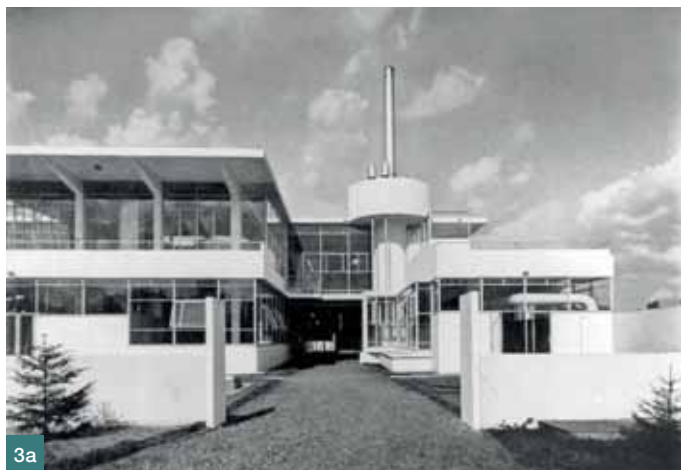
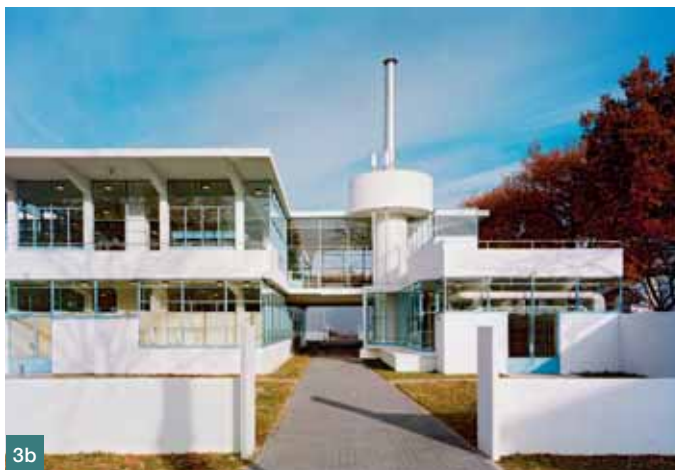
3a

Obr. 3 Hlavní budova sanatoria Zonnestraal, a) stav z roku 1928, b) stav po rekonstrukci v roce 2003 ■ Fig. 3 The main building of the Zonnestraal Sanatorium, a) in 1928, b) after reconstruction in 2003

Interiér i exteriér Hlavní budovy byl restaurován v letech 2001 až 2003. Bylo rozhodnuto zachovat původní koncept budovy, v které bylo v průběhu let provedeno mnoho stavebních úprav. Pozornost se zaměřila hlavně na zachování architektonických charakteristik a původní dispozice. Při povolených demolicích nepatřičných a poškozených částí budovy se také postupně nacházely původní prvky, které architektům hodně napověděly o původní dispozici a provedení.

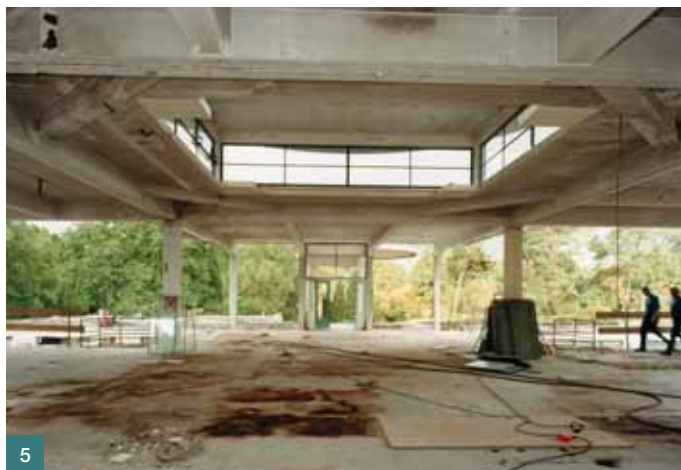
Obr. 5 Železobetonový skelet hlavní budovy po odstranění poškozených částí ■ Fig. 5 The main building frame from reinforced concrete after removal of the damaged parts

Po demolici nepatřičných a nevyhovujících částí zůstala mezi troskami prakticky jenom betonová konstrukce, která ale byla v poměrně dobrém stavu (obr. 5). Protože budova byla dlouhou dobu využívána, v objektu zůstala v podstatě vnitřní atmosféra a interiér nebyl vystaven vnějším povětrnostním podmínkám. Jediné, co se muselo udělat, byla výměna jednoho nosníku, náhrada čtyř betonových sloupů pod centrální částí haly v prvním patře ocelovými sloupy vyplněnými betonem a drobné opravy.

Beton byl opraven klasickými meto-

dami – poškozený beton byl odstraněn, výztuž depasivována a aplikována nová malta na bázi čistého cementu, aby se zabránilo rozdílnému tepelnému rozpínání na styku nové a staré vrstvy.

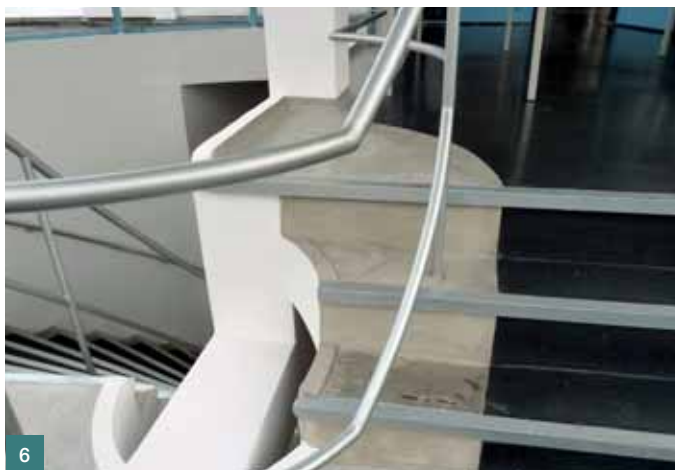
Obr. 6 Detail schodiště s pásy linolea podle původního projektu ■ Fig. 6 Detail of the staircase with linoleum stripes acc. to the initial project

Na podlahách v ostatních místnostech bylo použito linoleum. Ačkoliv v době výstavby již běžně používané, byl to drahý materiál. Duiker se snažil ušetřit tím, že nepoužil linoleum až do krajů chodeb a místností, ale jenom jako běhoun tam, kde se chodilo (obr. 6). Na okrajích byl použit bílý cement. Ruční obnova cementových okrajů byla tentokrát paradoxně dražší než linoleum, jehož pořízení ovšem také nebylo jednoduché.

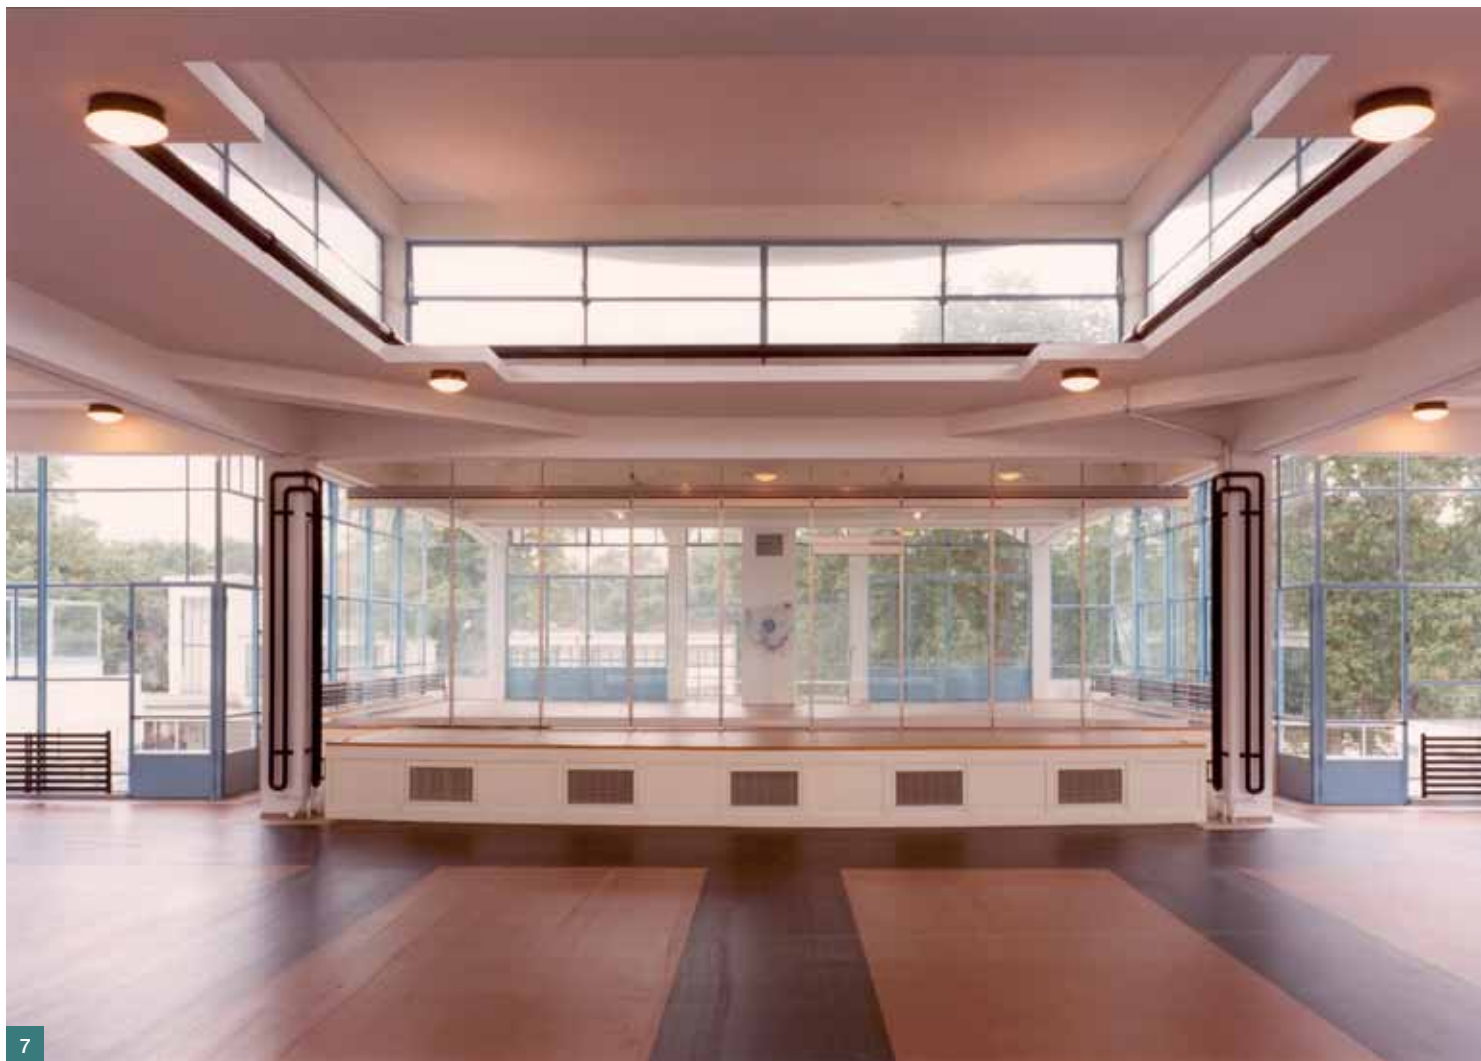
Obr. 7 Sál v prvním patře hlavní budovy ■ Fig. 7 Hall on the first floor of the main building

Duikerův plán byl změněn jenom v případě, když v něm nebylo místo pro novou funkci. Např. původní výdejna léků byla přeměněna na přístup k výtahu pro invalidy, velká hala v prvním patře využívaná jako kongresové centrum může být rozdělena posuvnými

instalovat jednoduchá skla v prostorech, kde to dovolují i současné striktní klimatické normy, jako na chodbách a schodištích. To samé platilo ve velkých prostorech, jako je hala v prvním patře, kde mohou lidé sedět dál od oken. Naproti tomu nebylo povoleno dát jednoduchá skla do pracovních místností a pro tento účel bylo vyvinuto speciální 11 mm silné izolační sklo.

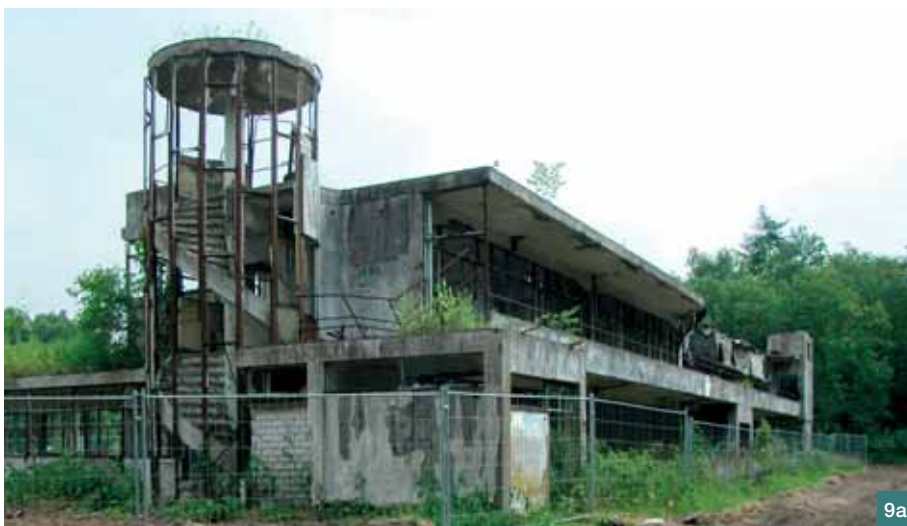
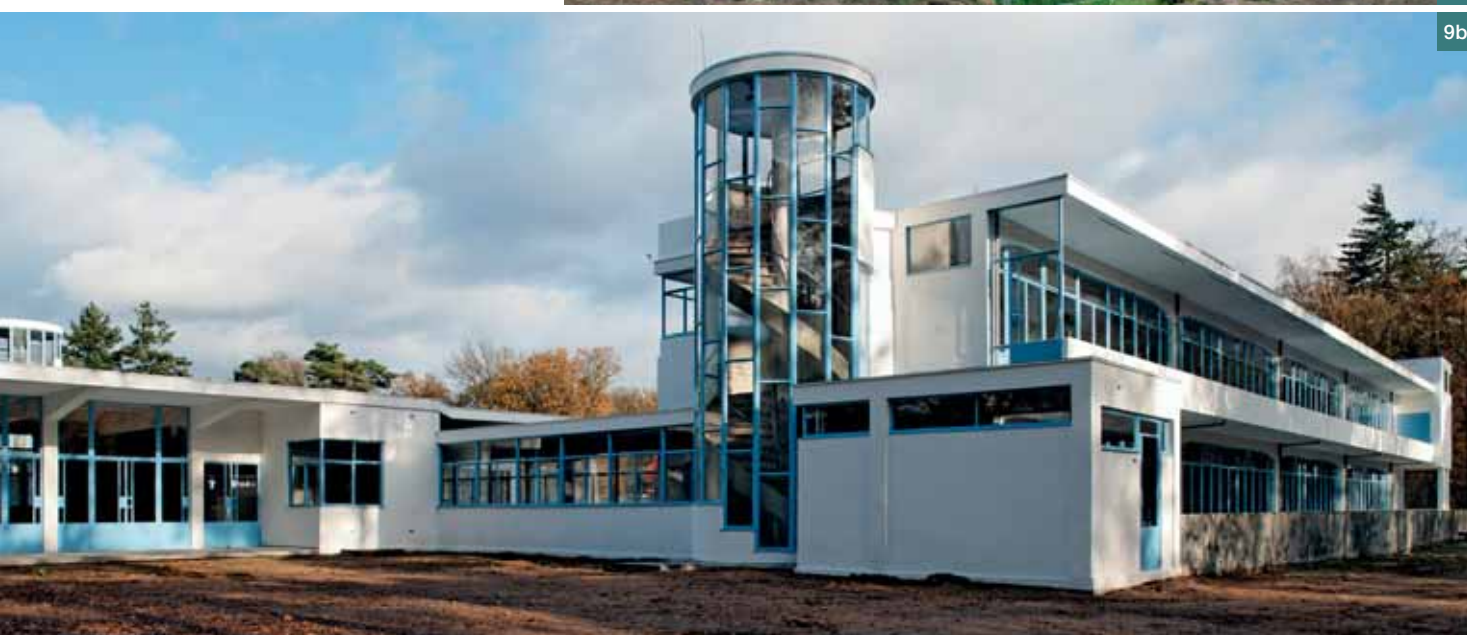
9a

Obr. 9 Pavilon Dresselhuys, a) stav těsně před rekonstrukcí, b) stav po rekonstrukci ■ Fig. 9 Dresselhuys Pavilion, a) before reconstruction, b) after reconstruction

U pavilonu Dresselhuys byla zrekonstruována nosná konstrukce, obvodové zdivo, střecha a fasády včetně oken. Tím byl pavilon zakonzervován a zamezilo se jeho dalšímu chátrání (obr. 10). S ohledem na možné provozní náklady a využitelnost budovy v budoucnu

se po roce 2003 přistoupilo k modelu III, umožňujícímu větší komfort při restauraci – např. použití dvojítkých oken v pokojích. Co se týče oprav betonových konstrukcí, exteriér byl proveden stejně jako Hlavní budova. Interiér zatím nebyl dokončen.

Kromě několika sloupů a nosníků musely být nahrazeny i balkonové a střešní desky v obou křídlech a také v obou spojovacích chodbách. Stropní desky, které bylo třeba nahradit, byly nejdříve ze spodu podepřeny bedněním, poté byl poškozený beton odstraněn a do bednění byla vložena gumová podložka, aby se vytvořil prostor pro pozdější aplikaci omítky. Nová výztuž byla spojena s výztuží betonových nosníků a sloupů pod nimi. Nakonec byl do bednění uložen nový beton. Tímto způsobem se docílilo stejného profilu betonové konstrukce jako byl původní.

U betonových konstrukcí, které mohly být zachovány (většina stropních desek, nosníků, sloupů), byly poškozené části betonu odstraněny až k výztuži a podle situace a velikosti porušení byly uvedeny do původního stavu buď aplikací stříkaného betonu nebo ruční aplikací. Nastříkání betonem bylo potřeba jenom na některých místech.

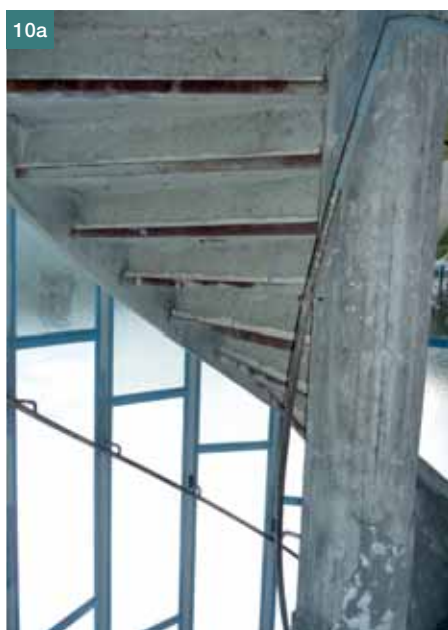
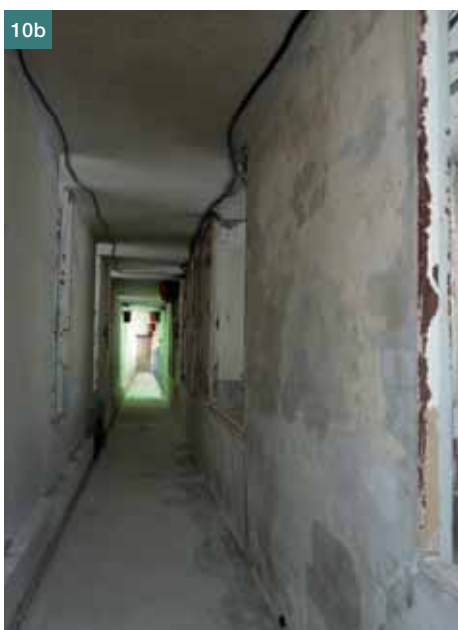
Obr. 10 Interiér pavilonu Dresselhuys byl zakonzervován, a) pohled na spodní líc točitého schodiště, b) chodba podél pokojů ■ Fig. 10 Interior of the Dresselhuys Pavilion was preserved, a) view to the bottom face of the spiral staircase, b) corridor along the rooms

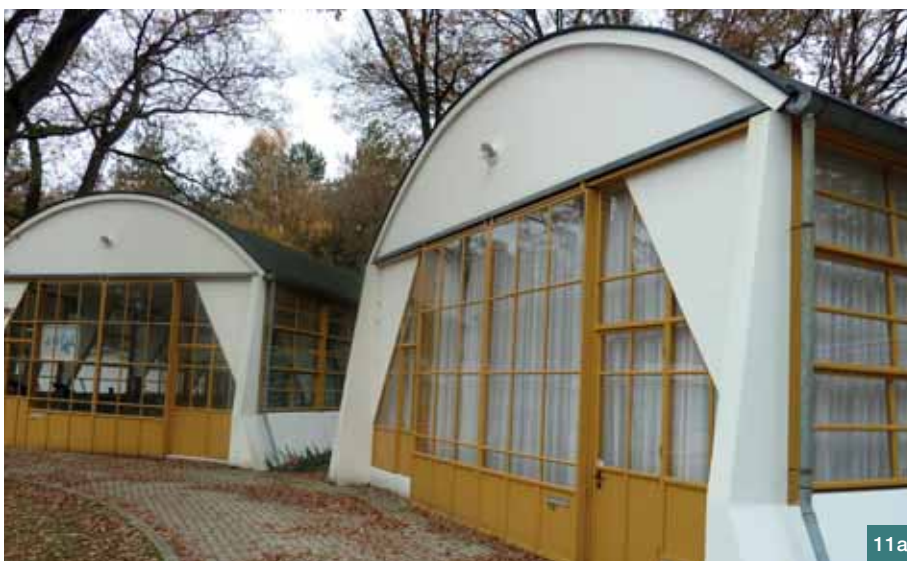
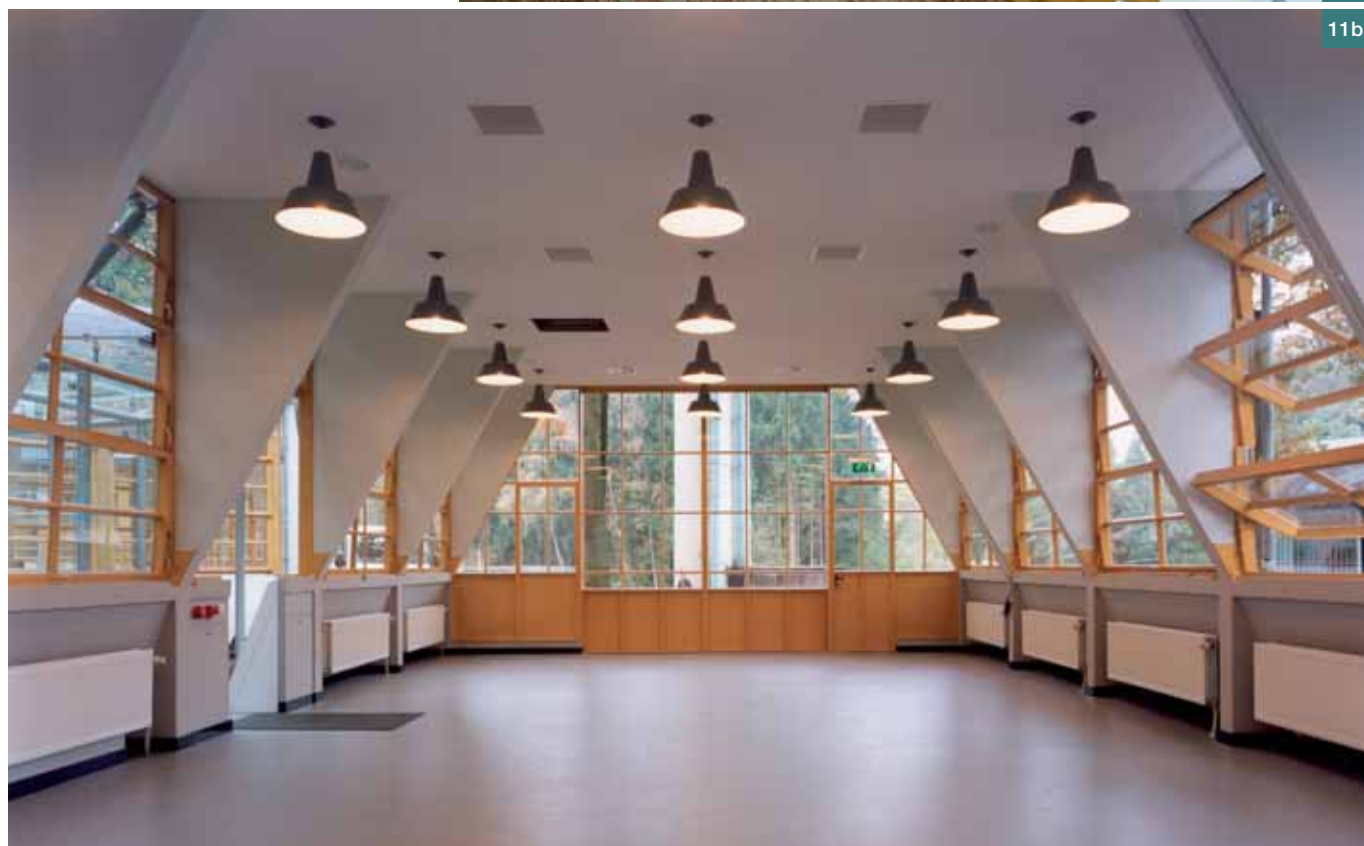
11a

Obr. 11a, b Dílny, které byly součástí terapie pro pacienty ■ Fig. 11a, b Workshops that were integral part of the patients' therapy

Dílny představovaly významnou část terapie, neboť pacienti se po vyléčení mohli zase vrátit do pracovního procesu. Většina prvků zůstala původní, kromě fasád a některých detailů. Bylo rozhodnuto přistupovat k obnově dílen stejným způsobem jako v případě Hlavní budovy. Pro exteriér to znamenalo najít rovnováhu mezi původním stavem a jemnými změnami. V interiérech ale musely být provedeny větší úpravy, které přispěly k lepší funkčnosti a další využitelnosti, takže zde byl použit pragmatičtější model III.

sklenými chodbami. Betonová a dřevěná konstrukce dílen byla téměř nedotčená a v dobrém technickém stavu. Betonové stěny parapetů musely být jenom natřeny a byla provedena izolace stěn z vnitřní strany. V některých částech byly nalezeny zbytky azbestu, který byl odstraněn a nahrazen překližkou. Stropy byly nově naštukovány a natřeny. Původní podlahy z betonových dlaždic byly nahrazeny novými izolačními betonovými podlahami.
