# ROTTERDAMSKÁ GALERIE KUNSTHAL PO REKONSTRUKCI ■ KUNSTHAL GALLERY IN ROTTERDAM AFTER RECONSTRUCTION

V únoru letošního roku se po sedmiměsíční rekonstrukci, zaměřené na úspornější provoz, lepší využitelnost a větší bezpečnost, otevřela pro veřejnost opět slavná Kunsthal v Rotterdamu. Tato galerie umění postavená v roce 1992 byla prvním významným realizovaným dílem dnes světoznámého architekta Rema Koolhaase a jeho studia OMA. ■ In February of this year, after a seven-month reconstruction focusing on more efficient operation, better usability and higher safety, the Kunsthal in Rotterdam was again opened to the public. This famous Art Gallery, built in 1992, was the first major work of the now world-renowned architect Rem Koolhaas and his studio OMA.

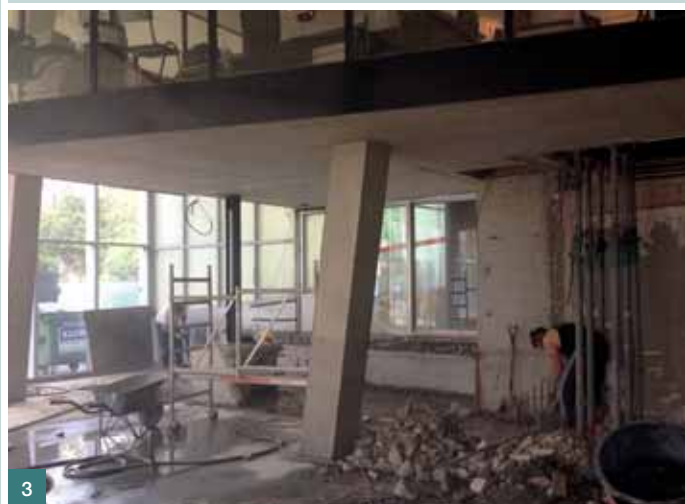
Obr. 3 Rekonstrukce přízemí v místě, kde je nyní nový vchod a pokladny

■ Fig. 3 Reconstruction of the ground floor where now the new entrance and ticket office are located

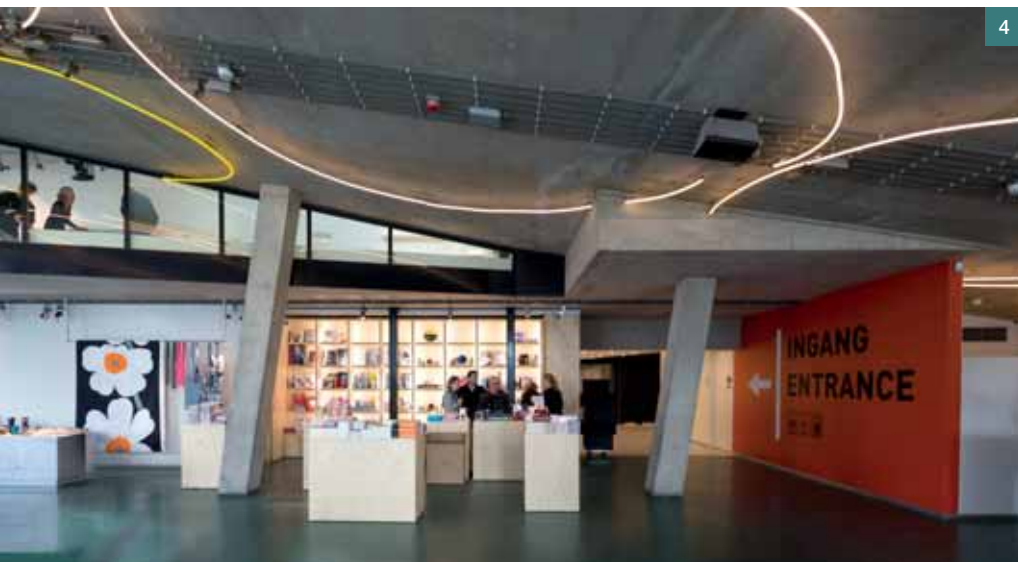
Obr. 4 Návštěvníci nyní vcházejí do galerie kolem muzejního obchodu a restaurace

■ Fig. 4 Today the visitors enter the gallery past the museum shop and ticket office

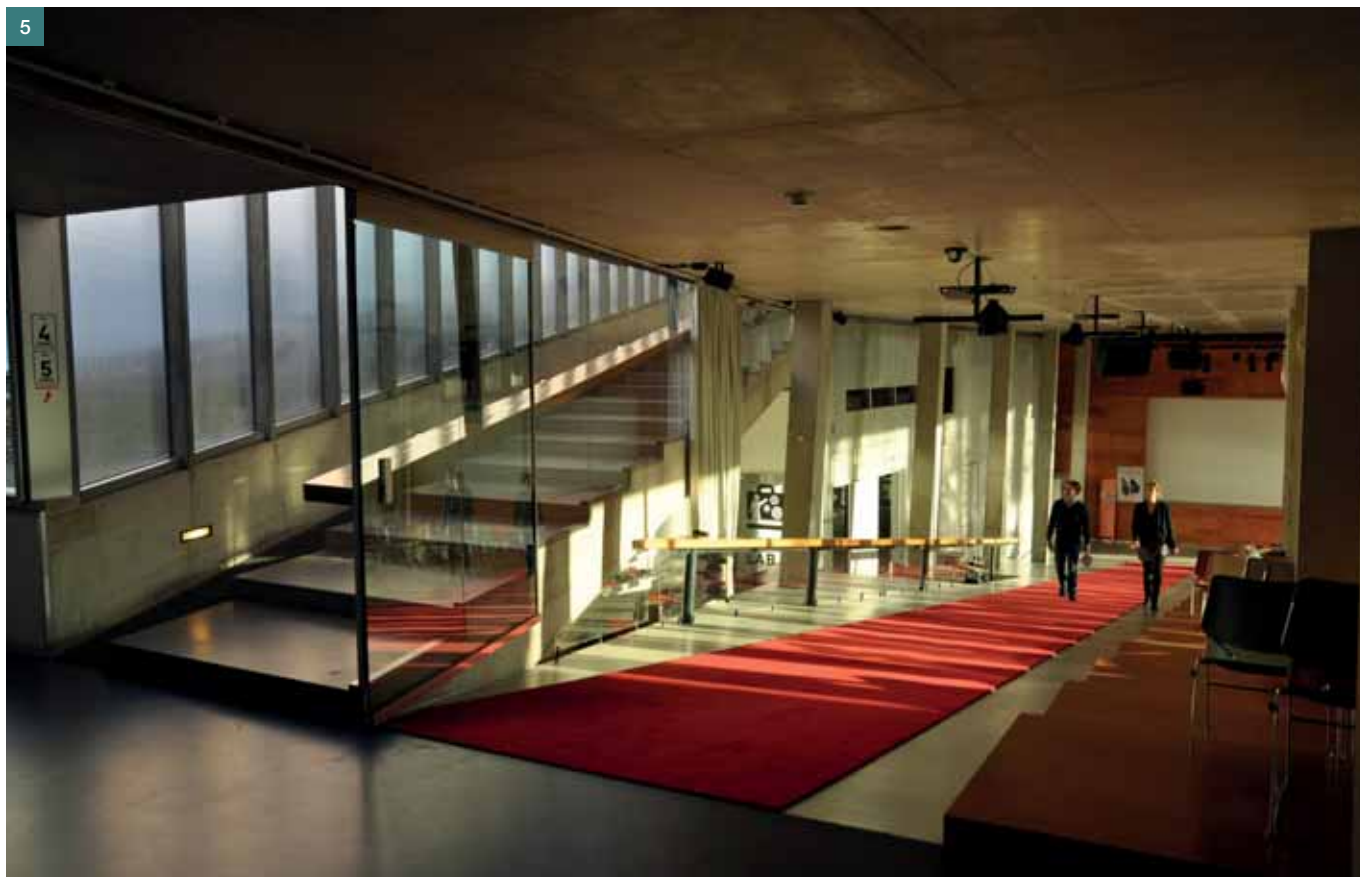
Obr. 5 Z horní části auditoria vedou schody z leštěného betonu do malé uzavřené galerie, mezi auditoriem a schody byla doplněna skleněná stěna a posuvné dveře zabraňující úniku tepla ■ Fig. 5 From the top of the auditorium the staircase from polished concrete lead into a small closed gallery, between the auditorium and stairs, a glass wall and sliding door has been installed which prevents heat leakage

Vedle obou velkých sálů jsou umístěny úzké galerie s podlahou z ocelových roštů a točitými schody, které patra propojují. Malý sál č. 3 nad auditoriem, do kterého vedou podél střešní terasy jezdecké schody z leštěného betonu, je uzavřeným prostorem se zajímavým prvkem – šikmými betonovými sloupy, které procházejí z auditoria. Stejně jako restaurace pod auditoriem je i tento sál postaven z betonu se stropní konstrukcí z ocelových nosníků.

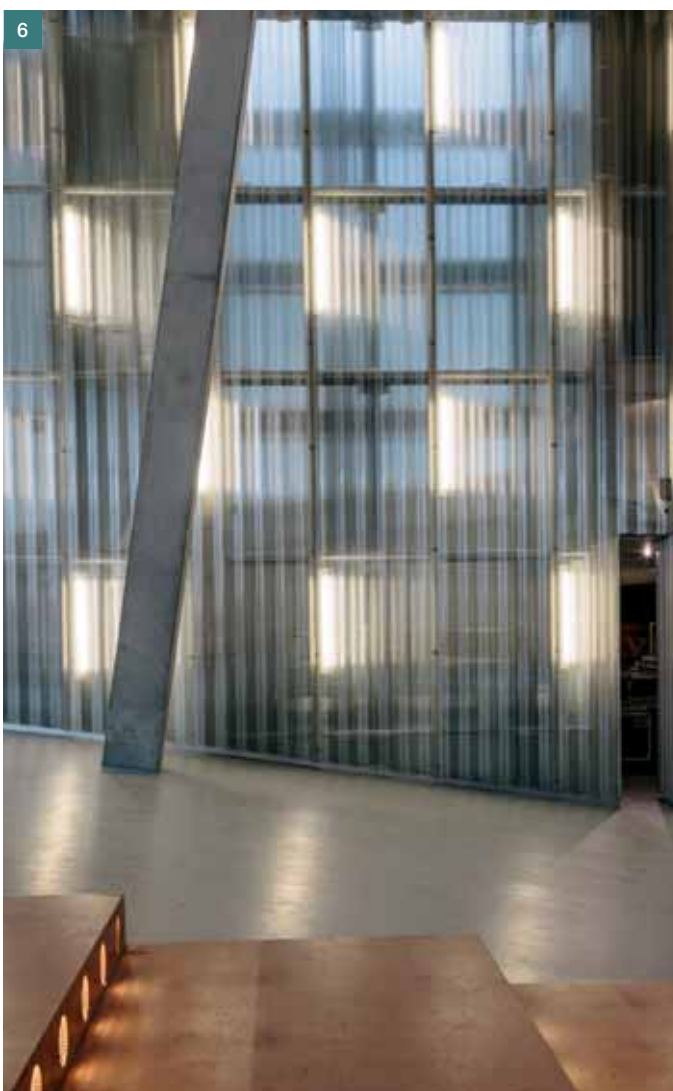
Obr. 6 Detail v auditoriu, architekt Koolhaas kombinoval různé materiály, které se do té doby zdály nekombinovatelné

■ Fig. 6 Detail in the auditorium, Koolhaas has combined different materials that until then seemed not to be possible to use together

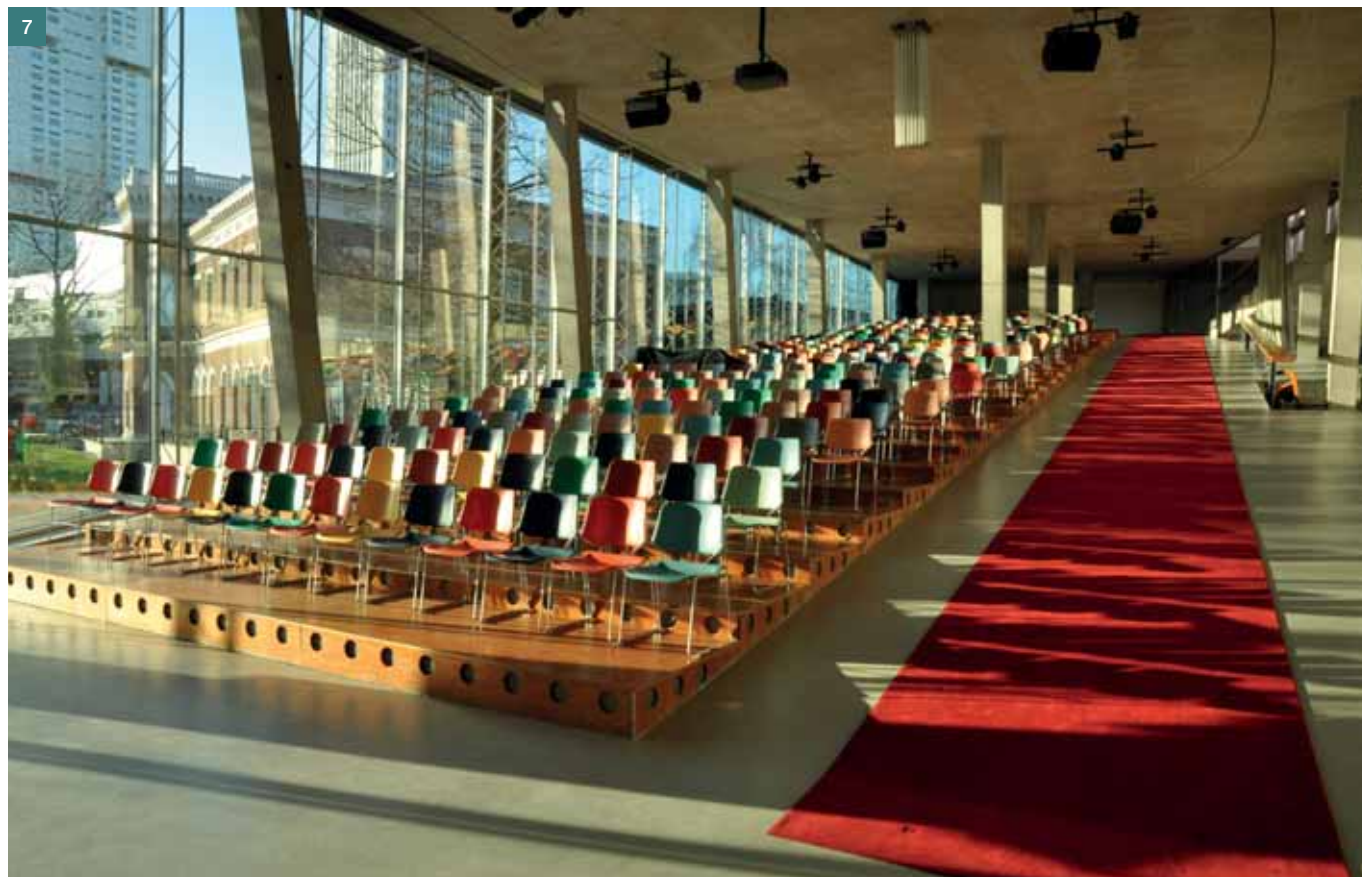
Obr. 7 Auditorium, názorný příklad kombinace betonu s jinými materiály, původní plastové židle Gispén zůstaly v perfektním stavu, v dřevěné podlaze hlediště je zabudováno osvětlení

■ Fig. 7 The auditorium is an illustrative example how concrete can be very well combined with another material, former Gispén plastic chairs have remained in perfect state, lightning is installed in the wooden floor of the auditorium

Jinak ale zůstalo vše zachováno, především skleněná fasáda, která činí budovu tak jasnou a světlou a která bořila i tehdejší představy, že výstavní prostory mají být uzavřené. Sály a auditorium zůstaly netknuté a zachovány v perfektním stavu jsou i původní plastové židle od firmy Gispem, které tak názorně ukazují, jak je možné krásně kombinovat beton, plast i jiné materiály. Levné industriální materiály buď zůstaly nebo byly nahrazeny podobnými, zrovna jako roštové podlahy mezi patry v postranních galeriích, které jako

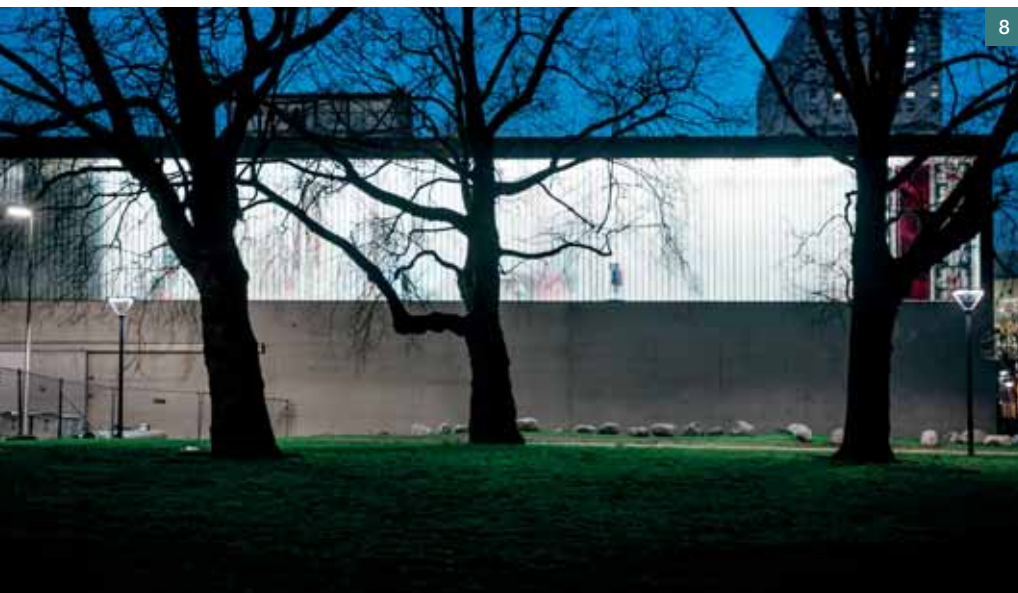
Obr. 8 Fasáda Kunsthall z východní části Muzejního parku ■ Fig. 8 View to the façade of the Kunsthall from the east side of the Museum Park

Fasádu budovy tvoří skleněné stěny kombinované s travertinem a betonem. Nad budovou se tyčí věž, v které jsou umístěny technické instalace a která také slouží jako z dálky dobře viditelná reklamní plocha nesoucí logo galerie a informace o výstavách.
