DVOUKOLEJNÝ TUNEL SUDOMĚŘICE, PŘEDPOKLADY PROJEKTU A REALIZACE ■ TWO-TRACK TUNNEL IN SUDOMĚŘICE, PROJECT EXPECTATIONS AND REALIZATION

Libor Mařík

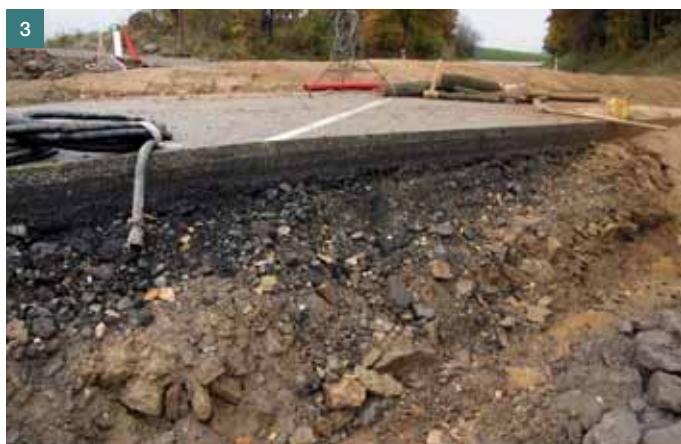
Obr. 3 Zemina v nadloží tunelu ■ Fig. 3 Soil in the overburden

by prodloužilo schvalovací proces. Boky stavební jámy proto zajišťovaly mikropilotové stěny kotvené předpínanými tyčovými kotvami $\varnothing 26,5$ mm a délky 11 m ve dvou až třech úrovních podle hloubky stavební jámy. Po odstranění vozovky se objevil materiál, který by v případě ražby pod komunikací tvořil nadloží tunelu (obr. 3).

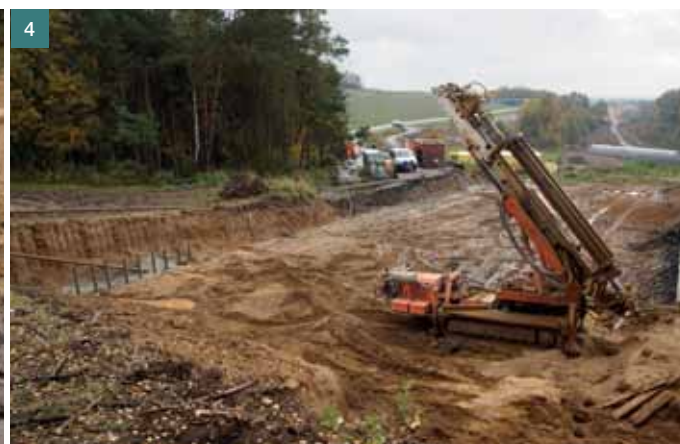
Obr. 4 Vrtání mikropilot stavební jámy pro želvu ■ Fig. 4 Drilling the micro piles in the construction pit for the tortoise shell

Fotografie na obr. 4 zachycuje první fázi výstavby želvy – vrtání mikropilot zajišťujících stabilitu boků stavební jámy. Prostor mezi mikropilotami byl zastříkán betonem se sítí KARI 8/100 \times 8/100. Čelo stavební jámy bylo provedeno svahováním a kotvením kotvami SN $\varnothing 25$ mm délky 4 m realizovanými

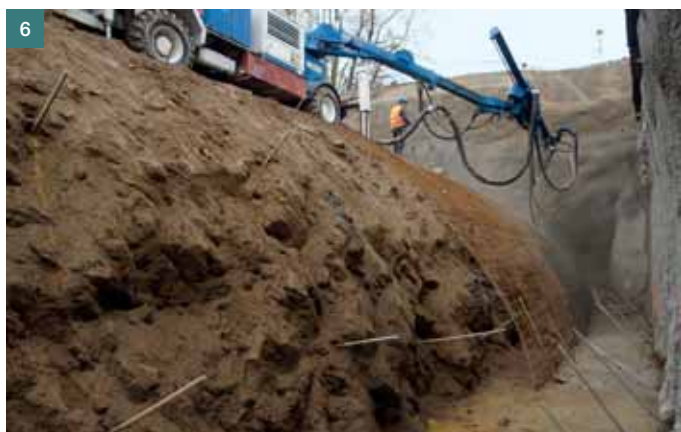
Obr. 6 Tvarování dna jámy do tvaru klenby ■
Fig. 6 Shaping the bottom of the pit into the arch

Po provedení mikropilotových stěn a vyhloubení jámy bylo dno stavební jámy vytvarováno do půlkruhu jako bednění pro následnou výstavbu klenby želvy (obr. 6). Vzhledem k tomu, že na dně stavební jámy byla již zastřežena poloskalní hornina, nepodařilo se vytvořit přesný tvar pro bednění želvy a ten byl dotvarován stříkaným betonem. Tvar určený sítí KARI názorně zobrazuje, kolik betonu bylo nutno doplnit, aby tvar stavební jámy odpovídal tvaru bednění pro želvu.

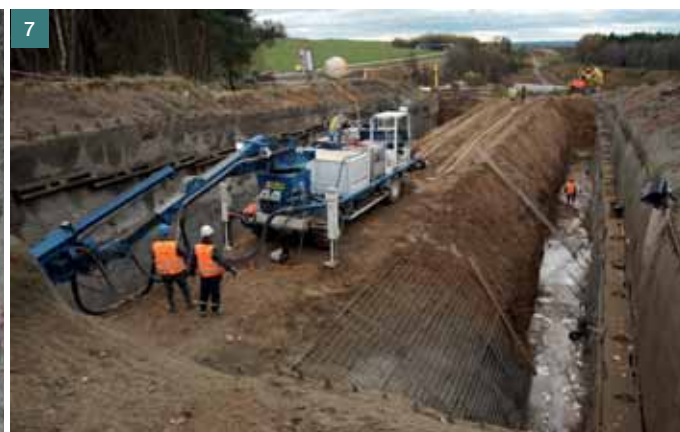
Obr. 7 Stavební jáma pro želvu ■
Fig. 7 Foundation pit for the tortoise shell

Širší vztahy v místě křížení znázorňuje fotografie na obr. 7. Na dně stavební jámy je již v celé délce vytvořeno zemní těleso pro bednění želvy, boky stavební jámy jsou zajištěny mikropilotami kotvenými přes převázky tyčovými kotvami. Prostor mezi mikropilotami je zajištěn stříkaným betonem vyztuženým sítí KARI. Vlevo je vidět přerušovaná komunikace I/3 a pohled určuje směr budoucí tratě směrem k Českým Budějovicím. Na upravený povrch dna stavební jámy byla položena separační PE fólie a ochranná geotextilie. Toto souvrství mělo zajistit oddělení horniny, resp. stříkaného betonu od konstrukce želvy při ražbě tunelu a vytvořit odpovídá-

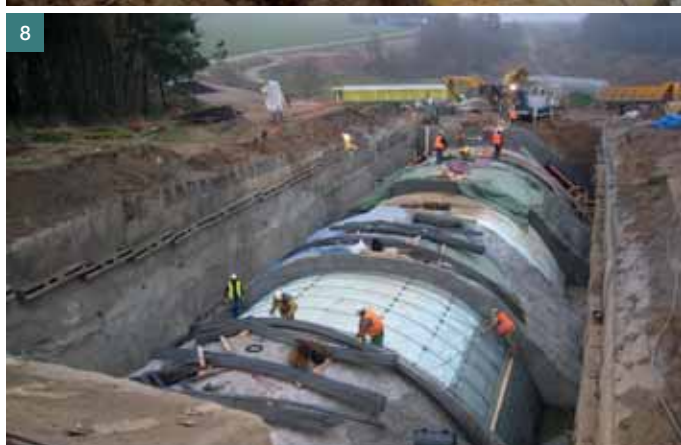
Obr. 8 Fáze výstavby želvy (foto R. Jíra) ■
Fig. 8 Stages of construction of the tortoise shell (photo R. Jíra)

Na fotografii na obr. 8 jsou zachyceny všechny fáze výstavby želvy od polohy separační vrstvy na vytvarované dno stavební jámy přes montáž výztuže až po vybetonované bloky konstrukce želvy. Tloušťka želvy ve vrcholu klenby byla navržena min. 600 mm a směrem k patě narůstala. Ačkoli projekt předpokládal beton konstrukce C16/20, rozhodl se zhotovitel urychlit dobu výstavby použitím betonu s rychlejším náběhem pevnosti. Standardně byl použit beton C25/30 a pro bloky, pod nimiž měla být zahájena ražba tunelu, dokonce beton C30/37. To urychlilo provedení zpětného zásypu a obnovení konstrukce vozovky v nadloží tunelu. Celková délka želvy dosahovala 50 m.

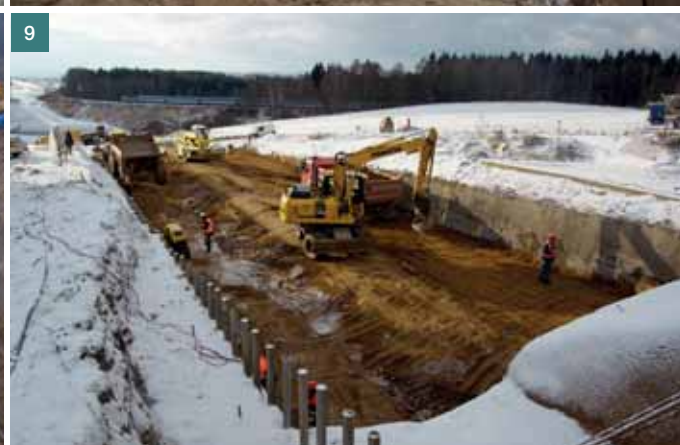
Obr. 9 Hutnění zásypu nad želvou ■
Fig. 9 Compacting the backfill above the tortoise shell

Prostor stavební jámy byl po betonáři želvy vyplněn hutněným zásypem (obr. 9). Po dokončení zásypu a obnovení provozu na komunikaci I/3 byl dočasně pronajatý pozemek vrácen původnímu majiteli.

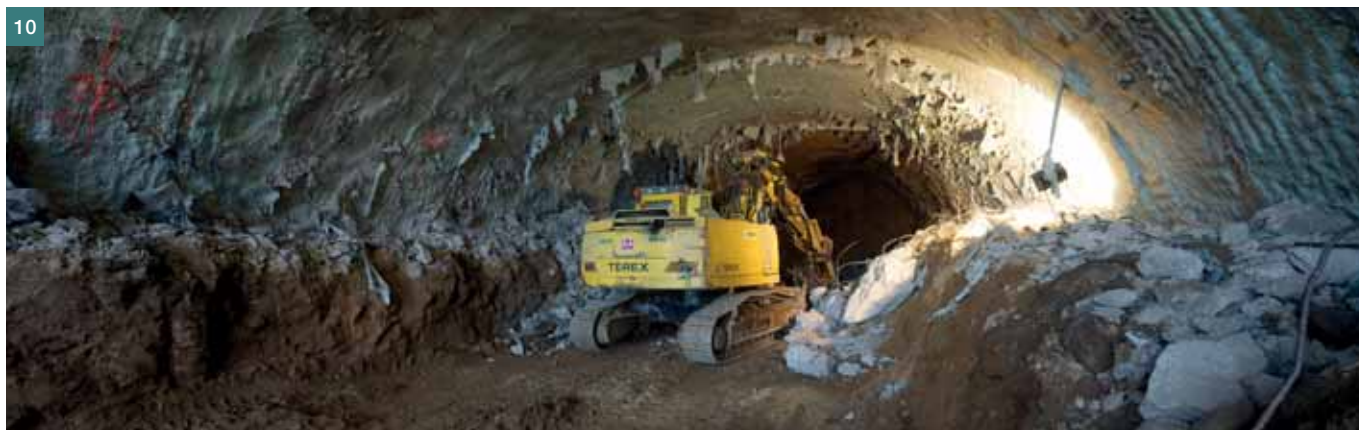
Obr. 10 Ražba kaloty pod želvou ■
Fig. 10 Boring the top heading under the tortoise shell

zontálním členěním výrubu na kalotu, jádro a dno. Pod ochranou konstrukce želvy byla nejprve vyražena kalota tunelu v délce 49 m, přičemž na bocích výrubu byla v úrovni patek želvy ponechána cca 1 m široká horninová lavice, aby nedošlo k podhrabání patek a destabilizaci konstrukce. Díky separační fólii došlo k oddělení vrstev horniny i stříkaného betonu od vlastní konstrukce želvy (obr. 10). Na klenbě výrubu jsou patrné zbytky separační fólie, na bocích výrubu leží bloky výplňového betonu, kterým bylo zemní těleso vytvarováno do tvaru bednění želvy. Čelba kaloty se zastavila 1 m před koncem želvy, kde byla dočasně zakotvena a zastržkána stabilizační vrstvou betonu.

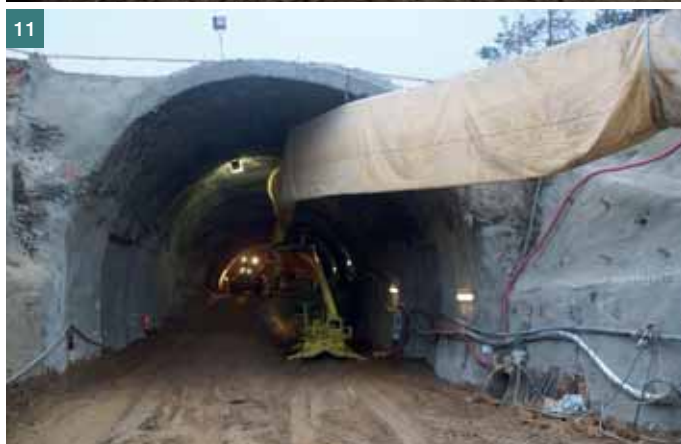
Obr. 11 Dobírání jádra pod želvou ■
Fig. 11 Final drilling of the core under the tortoise shell

Následně probíhala pod želvou ražba jádra po záběrech délky 1 m na celou šířku tunelu tak, aby nedocházelo k asymetrickému podebrání patek želvy. Po provedení záběru byl výrub zajištěn primárním ostěním tloušťky 300 mm ze stříkaného betonu se dvěma vrstvami sítí KARI 8/150 × 8/150 mm a kotvením kotvami SN délky 6 m. Tak byl stabilizován horninový pilíř pod patkami želvy. Fotografie na obr. 11 ukazuje jižní portál po vytěžení jádra pod želvou a zajištění výrubu stříkaným betonem. Vzhledem k rozsahu zvětrání horninového masivu a jeho tektonickému porušení bylo

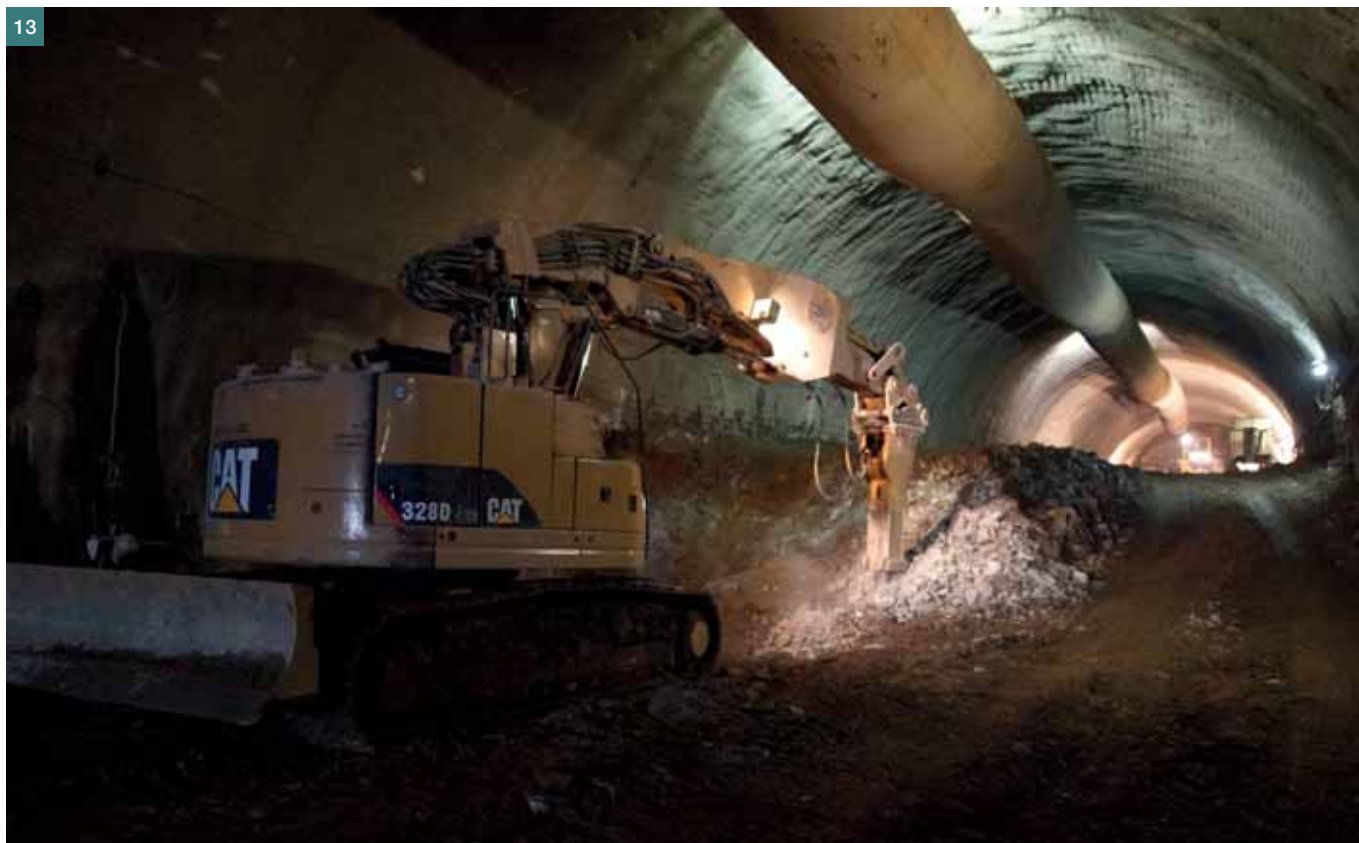
Obr. 13 Horizontální členění výrubu ■ Fig. 13 Horizontal sequencing of the ground loss

kách byla použita konstrukce se spodní klenbou, ve větší části tunelu byla však použita konstrukce horní klenby uložené jen na patkách. Ražený úsek tunelu o délce 420 m byl rozdělen do pěti technologických tříd výrubu, označených II., III., IV., V.a a V.c. Ve všech technologických třídách výrubu probíhala ražba s horizontálním členěním výrubu (obr. 13).

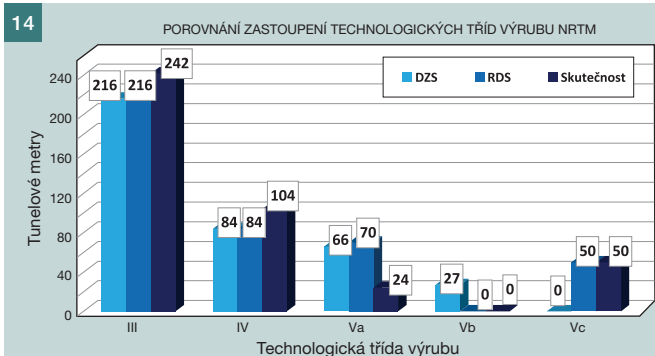
Obr. 14 Porovnání prognózy a skutečně použitých tříd výrubu
Fig. 14 Comparison of the prognosis and the really used classe of ground loss

Deformace výrubu při ražbě kaloty o ploše výrubu 65 m² nepřekročily po ustálení hodnotu 15 mm, což svědčí o velmi stabilním horninovém prostředí, v kterém většinu zatížení přenáší vyztužený horninový prstenec. Ražba v této třídě výrubu byla oproti prognóze v zadávací dokumentaci nakonec použita v menším rozsahu, takže se neohospodárně navrhovaná tloušťka ostění výrazně neprojevila na výši investičních nákladů. Porovnání prognózy ze zadávací dokumentace a skutečně použitých technologických tříd výrubu v jednotlivých úsecích ražené části tunelu ukazuje graf na obr. 14.

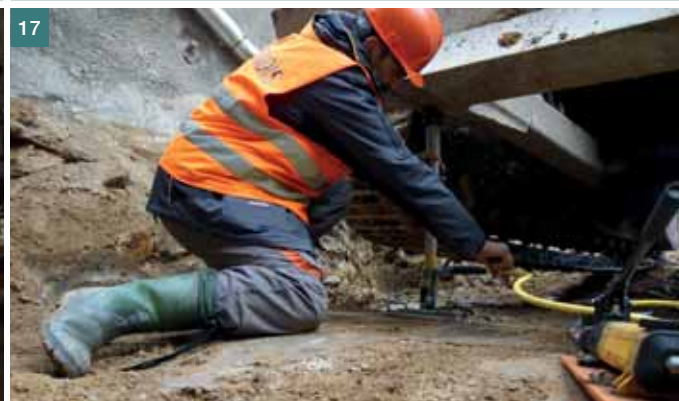
Obr. 17 Ověřování základových poměrů zatěžovací deskou ■ Fig. 17 Proving the foundation proportions by a load slab

ní klenba měla být původně navržena i u portálového pásu P1 na jižním portále. Po odtěžení stavební jámy na úroveň základové spáry patek tunelu byly základové poměry ověřeny pomocí zkoušky zatěžovací deskou (obr. 17) a na základě výsledků bylo rozhodnuto, že portálový pás může být proveden bez spodní klenby. V celé délce tunelu tak bylo spodní klenbou uzavřeno jen šest tunelových pásů, ve zbývající délce tunelu bylo ostění uloženo na patkách.
