EXPERIMENTÁLNE MERANIE SÚDRŽNOSTI PREDPÍNACÍCH LÁN PULL-OUT TESTAMI S POUŽITÍM PROTİKORÓZNYCH PROSTRIEDKOV NA BÁZE OLEJA ■ EXPERIMENTAL MEASUREMENT OF STRAND BOND STRESS WITH PULL-OUT TESTS USING OIL BASED ANTICORROSION AGENTS

Ján Laco, Viktor Borzovič,
Jaroslav Halvonik

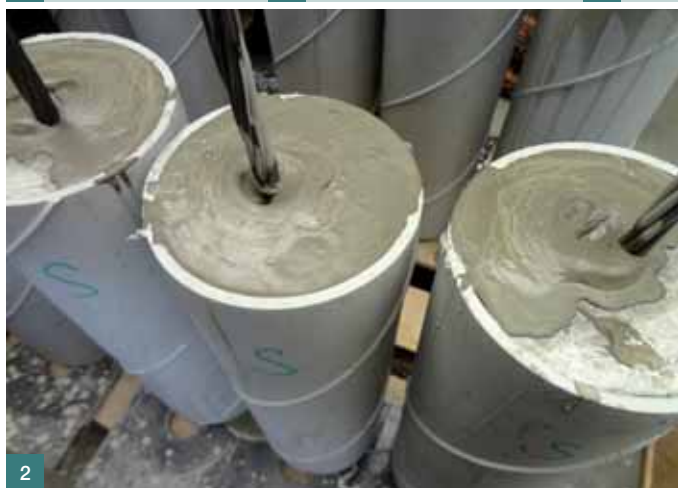
Obr. 2 Skúšobné telesá typu „S“ pri dozrievaní ■ Fig. 2 Type „S“ testing specimens during hardening

Z tridsiatich šiestich vyrobených vzoriek bolo v dvanástich prípadoch predpínacie lano opatrené olejovou emulziou, v dvanástich tixotropnou zlúčeninou a v posledných dvanástich vzorkách bolo lano bez protikorózných prostriedkov. Na obr. 2 sú znázornené vzorky pri ich tvrdnutí. Nakolko bol v tejto fáze iba jeden charakteristický pričný rez, vzorky boli značené ako typ „S“ (suché – bez protikoróznej ochrany), typ „O“ (olejová emulzia) a typ „G“ (tixotropná gélová zlúčenina).

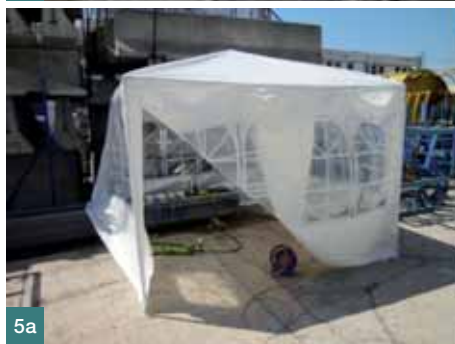
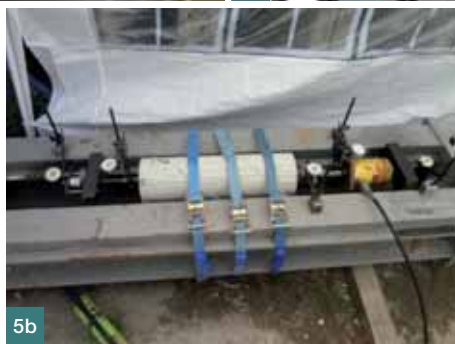
Obr. 3 Protikorózný materiál nanesený na predpínacích jednotkách v čase pred ich injektážou, a) tixotropná zlúčenina, b) olejová emulzia ■ Fig. 3 Prestressing units before injection coated with anticorrosion agents, a) tixotropic compound, b) emulsifiable oil

Tixotropná zlúčenina sa po aplikácii aj počas nej prejavila vynikajúcou príľnavosťou k predpínacej jednotke. Počas nasledujúcich troch dní nebolo pozorované žiadne odlúčenie tohto materiálu od predpínacej jednotky.

Olejová emulzia sa vďaka svojej viskozite prejavovala odkvapkávaním od predpínacej jednotky počas celej doby od jej naniesenia až po injektáž.

Odlučiteľnosť oboch materiálov od predpínacej jednotky je znázornená na obr. 3.

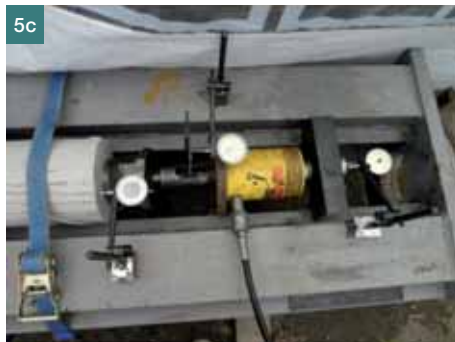
Obr. 4 Schéma skúšobného zariadenia ■ Fig. 4 Scheme of the testing device

Päťdesiat sedem skúšobných vzoriek bolo odskúšaných na zariadení zostrojenom pre tento účel (obr. 4). Zariadenie pozostávalo z oceľového rámu, ku ktorému bola upevnená skúšobná vzorka v horizontálnej polohe. Na aktívnej strane bolo predpínacie lano vyťahované zo vzorky pomocou kalibrovanej dutého lisu.

k vykrúcaniu lana zo vzorky. Tento jav bol evidentný najmä pri vzorkách so zníženou súdržnosťou vplyvom protikorózných prostriedkov. Z tohto dôvodu boli na aktívnej aj pasívnej strane nainštalované špeciálne oceľové prvky zabraňujúce krúteniu lana.

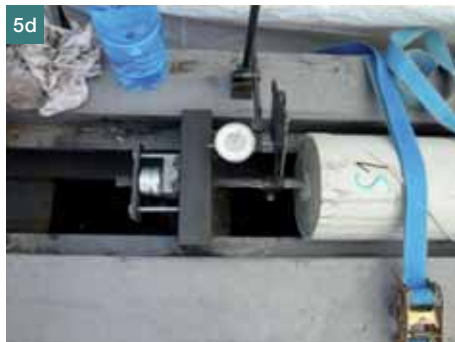
Obr. 5 a) Provizórna skúšobňa, b) skúšobná zostava, c) detail aktívnej strany, d) detail pasívnej strany skúšaného telesa ■ Fig. 5 a) Temporary testing room, b) testing device, c) active side detail, d) passive side detail

Nakoľko celé zariadenie bolo umiestnené v exteriéri, bola okolo neho postavená provizórna konštrukcia (obr. 5). Pri skúšaní bol tlak v sústave meraný pomocou manometra upevneného na agregát. Okrem tlaku boli merané posuny lana na aktívnej i pasívnej strane, rovnako ako aj posuny celej skúšobnej vzor-

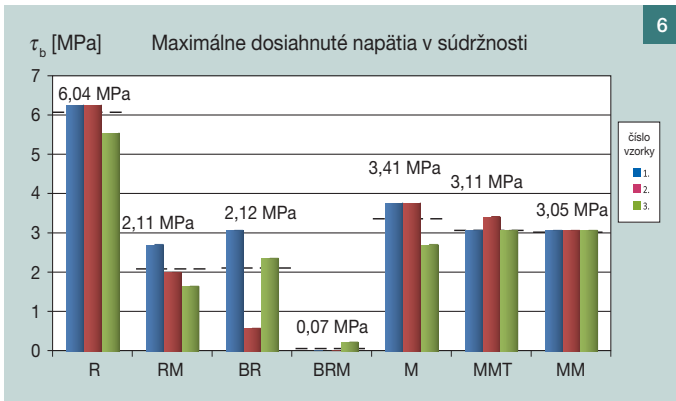
Obr. 6 Maximálne dosiahnuté napätia v súdržnosti a priemerné hodnoty v závislosti od typu vzorky v I. fáze | Fig. 6 Maximal and average bond strengths of various types of specimens reached from the 1st phase

V prvom rade treba poukázať na rozdiely v maximálnych dosiahnutých napätiach v súdržnosti τ_b v závislosti od typu vzorky a protikorózneho opätrenia (obr. 6). Napätia v súdržnosti τ_b boli získané na základe sily pôsobiacej na predpínaciu jednotku, vyvodenej

Z grafu (obr. 6) je zrejmé, že najvyššia súdržnosť lana s okolitou maltou bola dosiahnutá na skúšobných vzorkách s korugovanou rúrkou s označením „R“. Lano sa vytrhlo zo vzorky pri pomernej sile 157 kN, čo zodpovedá napätiu v súdržnosti 6,04 MPa. Pri tomto type vzoriek bolo lano, aj po porušení injektážnej malty vytrhnutím kužeľa v okolí výstuže, schopné prenášať narastajúce zaťaženie. Ťahová sila v lane bola schopná narásť do takej

miery, kým nedošlo k porušeniu betónového tela valca. Príbuzné vzorky s lanom opatreným protikoróznou emulziou s označením „RM“ dosiahli napätie v súdržnosti 2,11 MPa, čo je približne 35 % z nenamazanej vzorky.

Vzorky neobsahujúce korugovanú rúrkou, označené ako „BR“, dosahovali výrazne nižšiu hodnotu v súdržnosti oproti vzorkám typu „R“. Vzorky opatrené emulziou, označené ako „BRM“, boli takmer nemerateľné a predpínacie lano sa vyťahovalo bez najmenšieho odporu. Jav nastal zrejme kvôli poréznomu betónovému povrchu na hra-

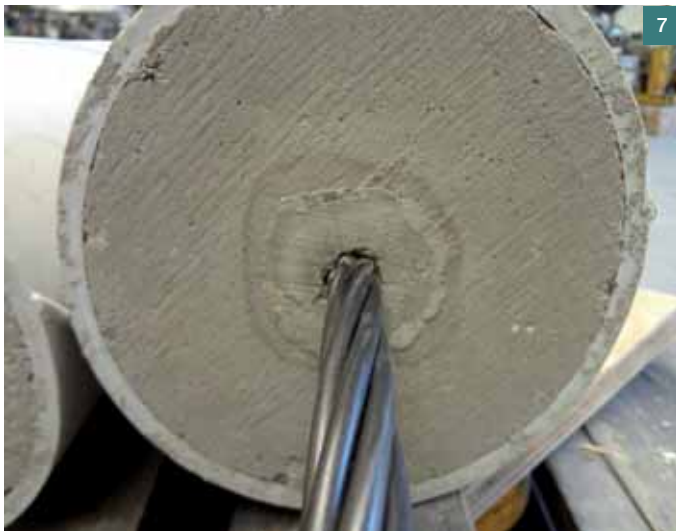
Obr. 8 Typický spôsob porušenia vzoriek typu „M“ | Fig. 8 Typical failure mode of the “M” type specimen

Pri vzorkách typu „M“, „MM“ a „MMT“, ktorých telo bolo zhotovené z injektážnej malty, bol preukázaný minimálny rozdiel v alternatíve s protikoróznou emulziou a bez nej. Taktiež vplyv časového rozdielu medzi namaním predpínacích jednotiek pred injektážou nebol preukázaný. Priemerná hodnota napätia v súdržnosti bola pre čerstvo namazaný typ „MM“ 3,05 MPa a pre skoršie mazanie typ „MMT“ 3,11 MPa. Vzorky bez protikorózneho emulzie značené ako „M“ dosiahli priemernú hodnotu napätia v súdržnosti 3,41 MPa.

nosti medzi predpínacími jednotkami opatrenými protikoróznou emulziou a suchými predpínacími jednotkami. Typický spôsob porušenia vzorky typu „M“ je znázornený na obr. 8.

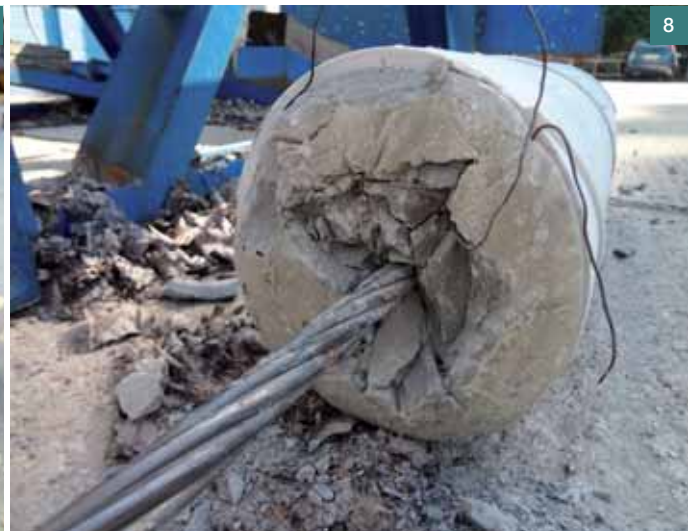
Obr. 9 Maximálne dosiahnuté napätia v súdržnosti a priemerné hodnoty v závislosti od typu vzorky v II. fáze | Fig. 9 Maximal and average bond strengths of various types of specimens reached from the 2nd phase

Výsledky v II. fáze pull-out testov poskytli ucelenejší obraz o vplyve protikorózných prostriedkov na súdržnosť, nakoľko sa testoval štatisticky významnejší súbor vzoriek (obr. 9).

Najväčšia súdržnosť medzi lanom a okolitou maltou bola dosiahnutá pri vzorkách bez protikorózných prostriedkov označených ako „S“, kedy lano bolo vytrhnuté priemernou silou 126 kN, ktorá zodpovedá pri súdržnej ploche lana 0,026 m² napätiu 4,84 MPa. Vzorky opatrené emulziou, označené ako „O“, dosahovali v priemere napätie v súdržnosti 1,61 MPa, čo predstavuje približne 33 % pevnosti suchých vzoriek. Vzorky natreté tixotropnou zľúčeninou, označené ako „G“, dosiahli v priemere 3,98 MPa, to znamená približne 83 % pevnosti vzoriek bez ochranných prostriedkov.

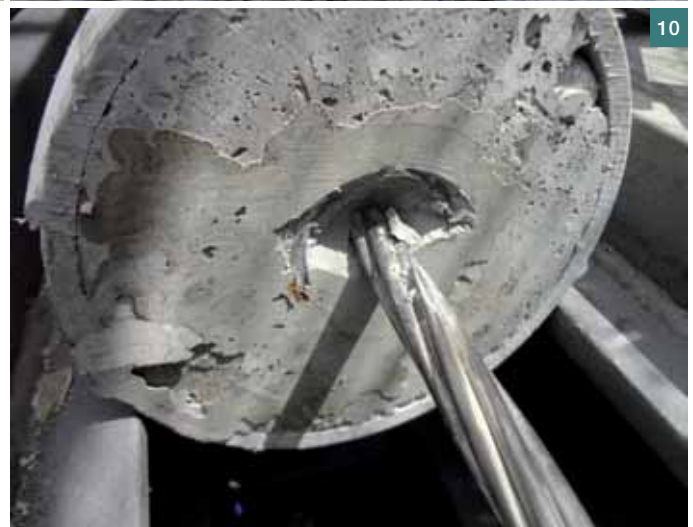
Obr. 10 Porušenie vzorky typu „S“ vytrhnutím maltového polkužeľa v okolí predpínacieho lana | Fig. 10 Typical failure mode of the “S” type specimen with pulled out grout half cone

Porušenie vzoriek v II. fáze sa začínať prejavovať rozvojom radiálnych trhlín v injektážnej malte pri lane, smerujúcich k vnútornému okraju káblového kanálka. Tieto trhlinky spôsobovali vytrhnutie maltového polkužela okolo lana na aktívnej strane. Nesymetrický spôsob porušenia je zapríčinený počiatočným zakrivením predpínacej jednotky v čase injektáže. Typický spôsob porušenia suchej vzorky je znázornený na obr. 10.

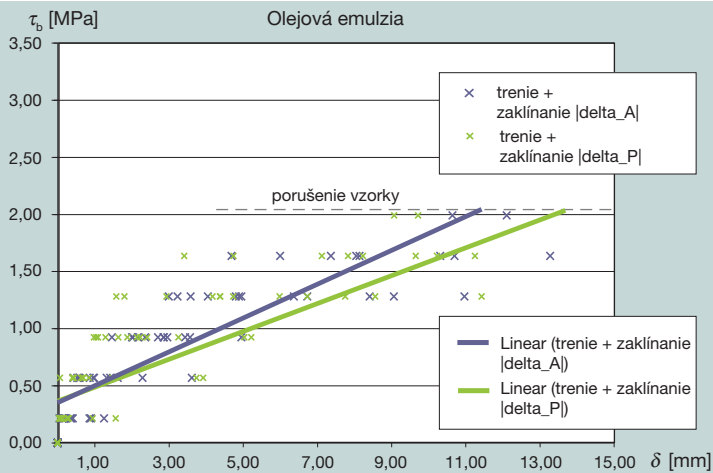
Obr. 12 Závislosť napätia v súdržnosti τ_b a poklzu predpínacej jednotky δ pre vzorky typu „O“ ■ Fig. 12 Bond – slip relationship for the “O” type specimens

Priebeh povytiahnutia lana pri vzorkách opatrených protikoróznymi prostriedkami sa dá opísať ako monolínearny, nakoľko premiestnenia na lane konštantne rástli s vnášanou silou v každom zaťažovacom kroku.
