EXPERIMENTÁLNY VÝSKUM VPLYVU SÚDRŽNOSTI SEDEMDRÔTOVÝCH LÁN NA PÔSOBENIE DODATOČNE PREDPÄTÝCH DVOJPOĽOVÝCH NOSNÍKOV ■ EXPERIMENTAL INVESTIGATION OF BOND INFLUENCE OF SEVEN WIRE STRANDS ON BEHAVIOUR OF POST-TENSIONED TWO SPAN GIRDERS

Ján Laco, Viktor Borzovič,
Peter Pažma

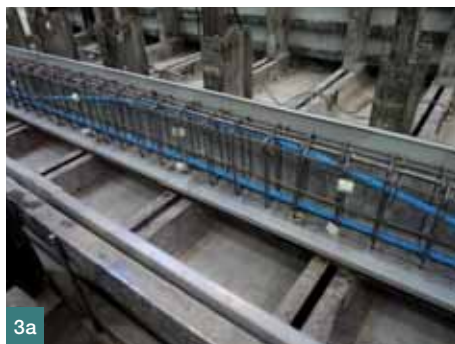
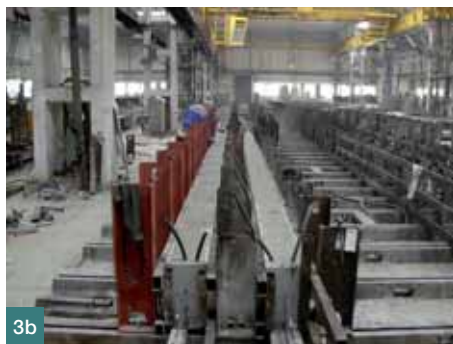
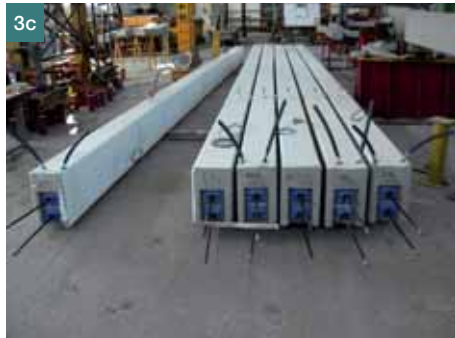
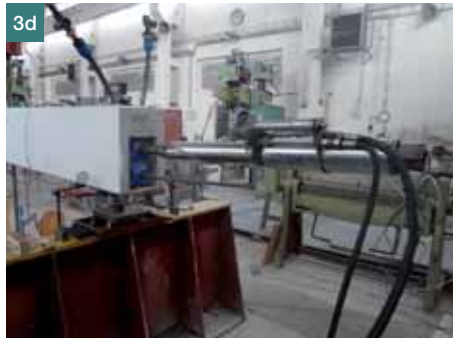
Obr. 3 a) Výstuž a káblové kanálky pripravené vo forme, b) betonáž vzoriek, c) uskladnenie vzoriek v laboratóriu, d) predpínanie vzoriek

■ Fig. 3 a) Reinforcement and tendon ducts placed in formwork, b) concrete pouring, c) specimens storage in laboratory, d) post-tensioning of the beam

Každý nosník bol predopnutý dvoma lanami, pričom jedno bolo vedené priamo, pri spodnom povrchu nosníka tak, aby vyvolávalo maximálne sekundárne účinky na staticky neurčitej sústave. Druhé lano bolo deviované takým spôsobom, aby jeho sekundárne účinky boli nulové resp. minimálne, tzv. konkordantná predpínacia jednotka. Laná boli napnuté jednostranne silou $P_0 = 200$ kN. Ako prvé sa vždy napínalo deviované lano. Po napnutí boli súdržné predpínacie jednotky a lana so zníženou súdržnosťou zainjektované cementovou maltou. Každý nosník bol odsúšaný po dosiahnutí sedemdnovej ťahovej pevnosti malty, ktorá bola približne na úrovni $f_{tm} = 4$ MPa. Schéma vystuženia a pozdĺžneho vedenia predpínacích jednotiek je znázornená na obr. 1. Priečne rezy nosníkom sú na obr. 2. Zhotovovanie experimentálnych vzoriek je znázornené na obr. 3.

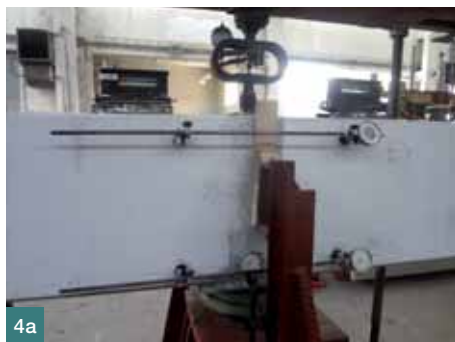
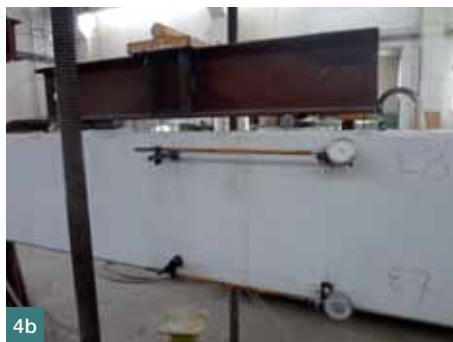
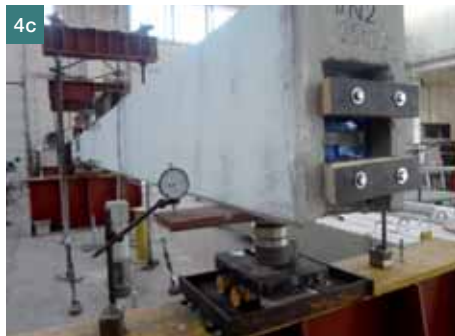
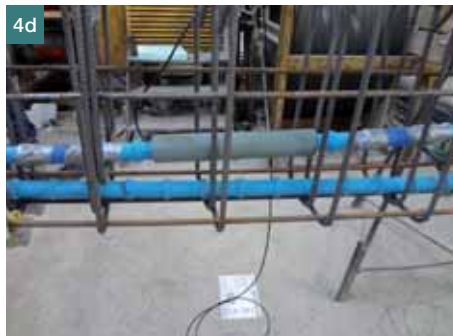
Obr. 4 a) Meracie zariadenia pri stredovej podpore, b) merače pomerných pretvorení v poli, c) odchýlkomer pre určenie natočenia a pružného stlačenia krajnej podpory a dynamometer merajúci príslušnú reakciu, d) elasto-magnetický (EM) snímač

■ Fig. 4 a) Measuring devices at the mid-support, b) strain gauges in mid-span area, c) gauges for support cross rotation and elastic deformation and dynamometer for reaction measuring d) elasto-magnetic gauge (EM gauge)

Nosník bol počas skúšky zaťažovaný dvomi koncentrovanými silami pôsobiacimi v každom poli. Tá bola vyvolávaná lismi pripojenými k agregátu. Jeden zaťažovací krok predstavoval prírastok sily približne 2×10 kN pôsobiaci na každé pole. Okrem vonkajších deformačných a silových veličín boli tiež zaznamenávané sily v predpínacích jednotkách pomocou elasto-magnetických (EM) snímačov počas predpínania a testovania. Niektoré meracie zariadenia sú znázornené na obr. 4 a osadený skúšobný nosník na obr. 5.

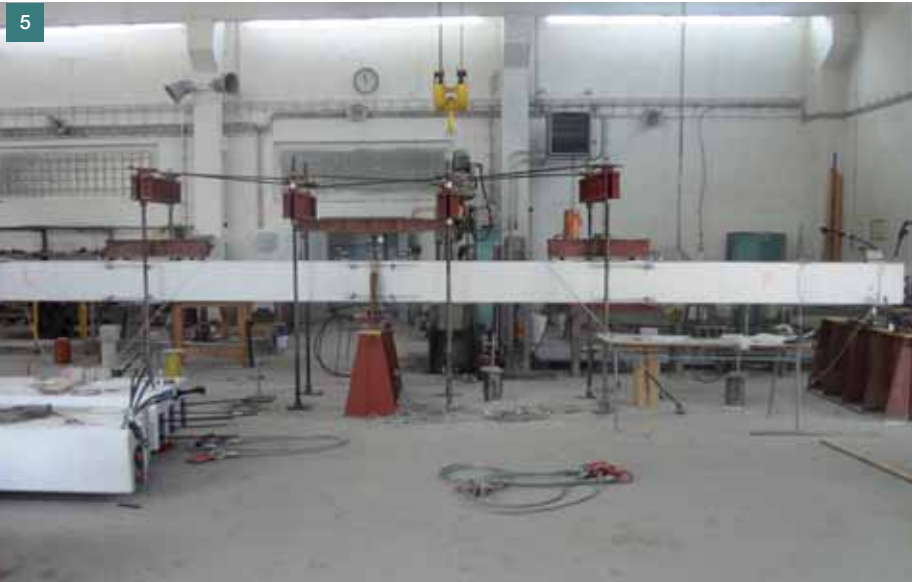
Obr. 5 Celkový pohľad na osadený experimentálny nosník

■ Fig. 5 Overview of the test arrangement

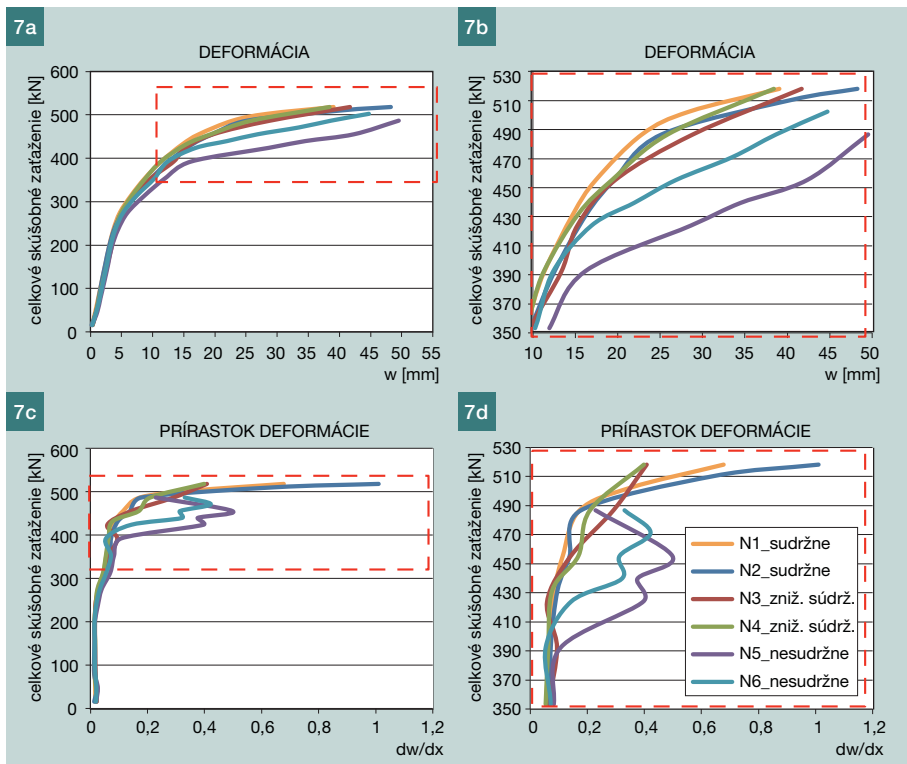
Obr. 7 a) Závislosť priehybu nosníkov od pôsobiaceho zaťaženia, b) závislosť priehybu nosníkov od pôsobiaceho zaťaženia vo väčšej mierke, c) závislosť prírastku priehybu nosníkov od pôsobiaceho zaťaženia, d) závislosť priehybu nosníkov od pôsobiaceho zaťaženia vo väčšej mierke ■ Fig. 7 a) Beams deflection vs. acting load relationship, b) beams deflection vs. acting load relationship in larger scale, c) beams deflection increment vs. acting load relationship, d) beams deflection increment vs. acting load relationship in larger scale

Súdržnostné vlastnosti predpínacej výstuže sa rovnako prejavili na veľkosti a náraste priehybu nosníkov. Priehyb nosníkov narastal rovnomerne vo všetkých prípadoch predpätia až do okamihu vzniku prvej trhliny. Po jej iniciácii sa začali prejavovať rozdiely v deformačnom pôsobení vplyvom zmeny tuhosti nosníkov. V prípade nosníkov predopnutých nesúdržne po vzniku trhlín sa priehyb zväčšoval rýchlejšie s narastajúcim zaťažením oproti nosníkom so súdržným predpätím. Charakter deformačie nosníkov predopnutých lanami s obmedzenou súdržnosťou bol podobný skôr súdržným nosníkom, avšak zaujímavý je sklon kriviek popisujúcich priehyb, ktorý je naopak podobný sklonu kriviek nesúdržných nosníkov.

Vyhodnotenie diferenciálnych prírastkov priehybu výraznejšie poukázalo na rozličné deformačné pôsobenie vplyvom súdržnosti predpínacích jednotiek. Na obr. 7a až 7d je znázornená závislosť priehybu od narastajúce-

ho zaťaženia pri všetkých súdržnostných podmienkach rovnako ako aj závislosť diferenciálnych prírastkov priehybu k narastajúcemu zaťaženiu.

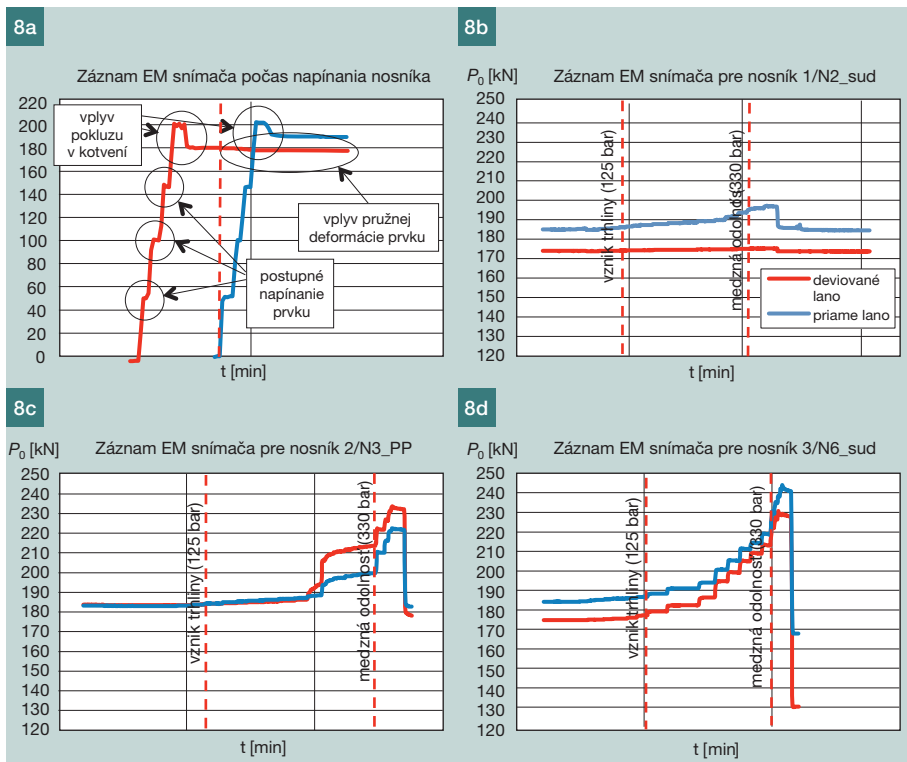
Obr. 8 Záznamy EM snímačov, a) počas napínania nosníka, b) zaťažovacia skúška nosníka predopnutého súdržnými lanami, c) zaťažovacia skúška nosníka predopnutého s lanami s obmedzenou súdržnosťou, d) zaťažovacia skúška nosníka predopnutého s lanami bez súdržnosti ■ Fig. 8 EM gauge records, a) during prestressing, b) loading of beam with bonded tendons, c) loading of beam with tendons with reduced bond, d) loading of beam with unbonded tendons

Na rozdiel od nosníkov predopnutých nesúdržne sa sila v každom z lán zvyšovala úmerne zaťažovaciemu kroku a narastajúcej deformácii prvku, až na úroveň plastickej deformácie predpínacej jednotky. To je evidentné z poklesu sily v predpínacích jednotkách po odľahčení nesúdržne predpätých nosníkov pod úroveň pred skúškou. Nosníky predopnuté lanami s obmedzenou súdržnosťou vykazovali malý nárast sily v predpínacích jednotkách pri nižších úrovniach zaťaženia, podobne ako pri súdržných lanách. Tesne pred dosiahnutím medznej únosnosti nosníka je však evidentný skokovitý nárast sily a následne podobné správanie ako pri nosníkoch predopnutých nesúdržne. Z toho možno usúdiť, že pri určitej úrovni namáhania nastala **globálna strata súdržnosti** po celej dĺžke predpínacej jednotky vplyvom použitia protikorózných prostriedkov.

Rozdielne statické pôsobenie nosníkov zaznamenali aj EM snímače, ktoré odzrkadľovali reálne silové namáhanie predpínacieho lana v diskretnom priereze. EM snímač bol umiestnený približne 800 mm od krajnej podpory nosníka. Na obr. 8a je zaznamenaný priebeh sily pri napínaní sedemdrôtvových lán. Zo záznamu sú evidentné javy ako okamži-

tá strata predpätia pri zakotvení či strata sily z pružnej deformácie prvku.

Záznamy na obr. 8b až 8d znázorňujú priebeh sily v predpínacích jednotkách počas skúšania nosníkov. V prípade predpätých nosníkov so súdržným predpätím došlo k porušeniu súdržnosti lokálne, v miestach ohybových trhlín. Lano sa za hranicou trhliny opäť zakotvilo a tak je v mieste uloženia EM snímača vidieť len veľmi malý prírastok sily v predpínacích jednotkách počas trvania celého namáhania nosníkov.

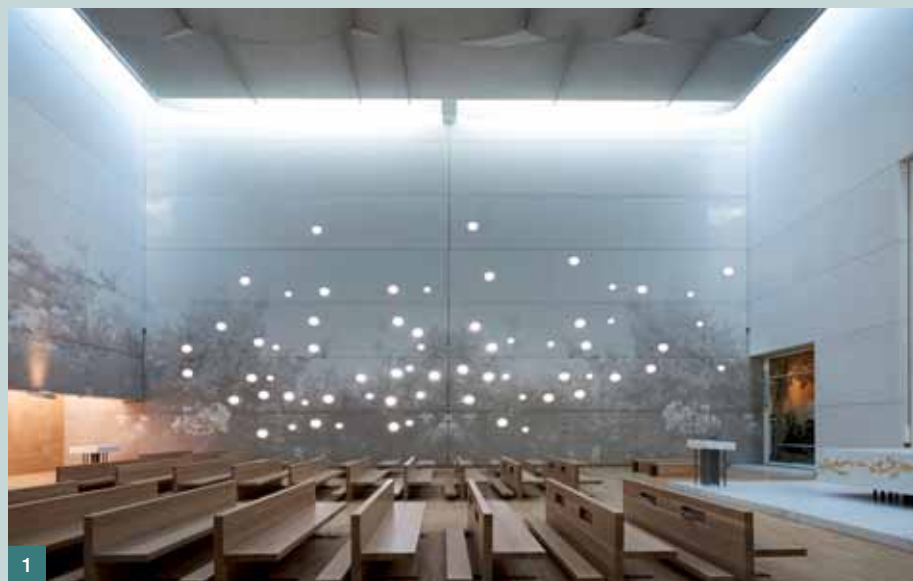
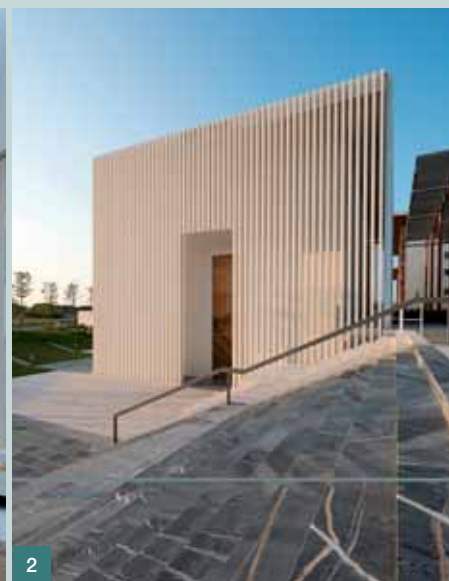
Návrh současného kostela vychází z pevných architektonických zásad, že jeho interiér má vytvářet místo povzbuzující návštěvníka k modlitbě a klidnému rozjímání. Minimalistický interiér tvoří světlé dřevo a teplé odstíny **bílých prefabrikovaných stěnových betonových panelů** s grafickými motivy vyjádřenými pomocí technologie Graphic Concrete (GCArt&Design™). Autorem návrhu vzoru je Stefano Arienti, který čerpal inspiraci v Zahradách Edenu, jak napovídají

květy, rostliny a keře zobrazené na stěnách. Květinové motivy byly na stěny přeneseny pomocí jemného rastrování vzorů a vhodně zvolené kompozice betonové směsi, která tak dotváří celkový dojem lehkosti, vzdušnosti a klidu. Přirozené světlo, které proniká do kaple kruhovými otvory na stěnách a ve stropě, završuje dechberoucí atmosféru vnitřního prostoru.
