REKONŠTRUKCIA NAJSTARŠIEHO ŽELEZOBETÓNOVÉHO MOSTA NA SLOVENSKU V KRÁSNE NAD KYSUCOU ■

RESTORATION OF THE OLDEST REINFORCED CONCRETE BRIDGE IN SLOVAKIA, IN THE TOWN OF KRÁSNE NAD KYSUCOU

Peter Paulík, Michal Bačuvčík,
Miroslav Brodňan, Peter Koteš

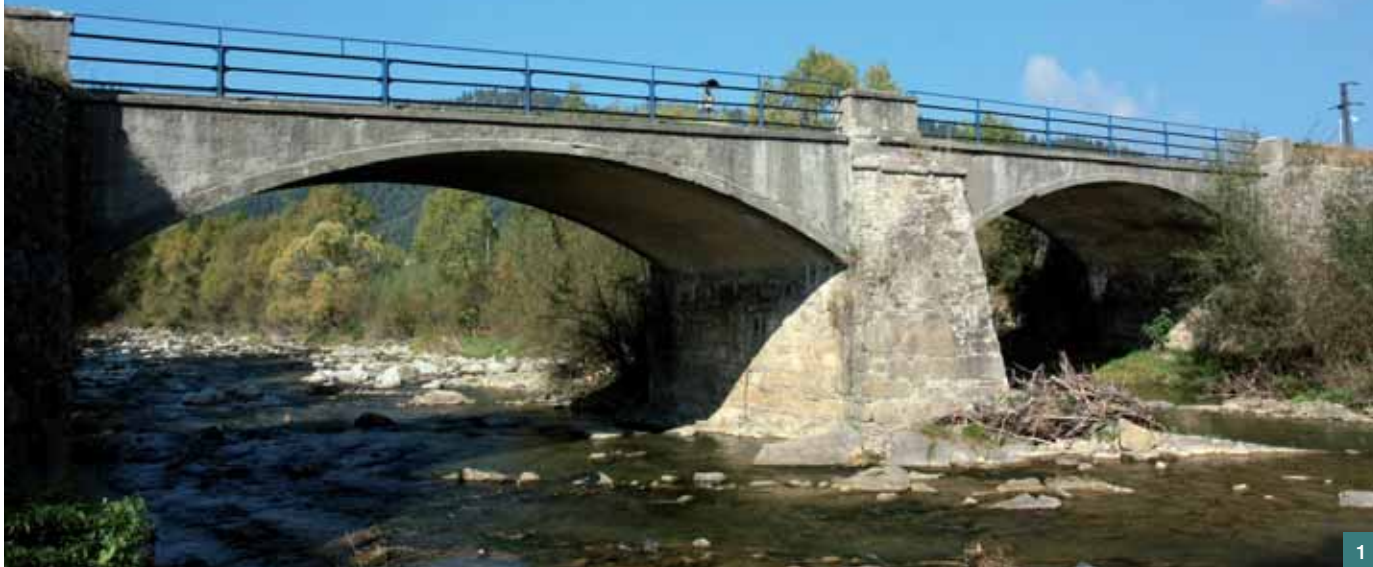
Obr. 1 Most v Krásne nad Kysucou, postavený v roku 1892, fotka z roku 2012 pred rekonštrukciou ■ Fig. 1 Bridge in Krásno nad Kysucou built in 1892, photo from 2012 – before reconstruction

Medzi najzaujímavejšie mosty postavené firmou G. A. Wayss v Uhorsku sa radia aj dva mosty postavené na dnešnom území Slovenska. Jeden z nich stál neďaleko obce Borša [1] a druhý v meste Krásno nad Kysucou (obr. 1). Z týchto dvoch mostov sa dodnes zachoval len most v Krásne nad Kysucou postavený v roku 1892, ktorý je zároveň jeden z najstarších dodnes funkčných železobetónových mostov strednej Európy [9].

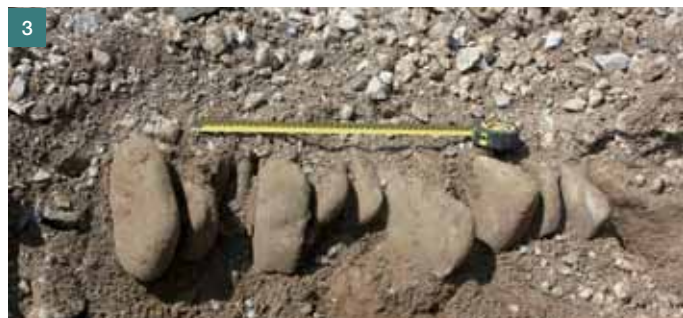
Obr. 3 Odkrytá pôvodná vrstva vozovky na moste ■ Fig. 3 Exposed layers of the original pavement

Pod asfaltovou vozovkou sa nachádzala ešte pôvodná vrstva vozovky zhotovená zo štetovaných kameňov uložených v drvenom kamennom lôžku a zasypávaných jemne drveným kamenivom (obr. 3).

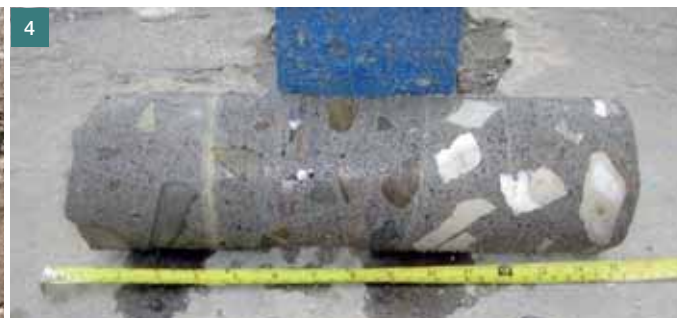
Obr. 4 Jadrový vývrt z klenby s viditeľným rozhraním medzi betónom klenby a nadbetonávkou ■ Fig. 4 Core drill from the arch with visible interface between the concrete arches and the additional concrete over-fill

závislých laboratóriách na Žilinskej univerzite (ŽU) v Žiline a v laboratóriu Technického a skúšobného ústavu stavebného (TSÚS) v Bratislave. Celkovo sa vyhotovilo šesť jadrových vývrtov (štyri z klenby, a dva z parapetov) a z nich sa vyhotovilo osiem vzoriek na mechanické skúšky. Na obr. č. 4 je jadrový vývrt z klenby, na ktorom zreteľne vidieť aj betón nadbetónávky, ktorý sa farebným odtieňom líši od betónu klenby. Na vzorke je tiež viditeľné, že kamenivo použité v betóne je väčšej frakcie, než aké udáva dobová odborná literatúra [7].

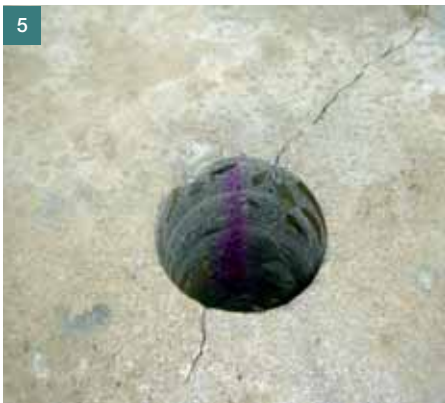
Obr. 5 Overenie skarbonatovanej vrstvy betónu na nosnej konštrukcii mosta

Fig. 5 Determination of carbonation depth on the bridge superstructure

Karbonatácia betónu sa určovala jednoduchou indikačnou metódou, zvlhčením betónu fenolftaleínom (0,1% roztok v etylalkohole). Merala sa vzdialenosť zafarbenej vrstvy, vždy kolmo

na povrch konštrukcie (obr. 5). Hĺbka karbonatácie je ovplyvnená aj faktom, že horná časť klenby bola prekrytá počas celej životnosti mosty zásypom klenby. Výsledky nameranej hĺbky karbonatácie betónu sú uvedené v tab. 4. Z výsledkov na meraných miestach vyplýva, že hĺbka karbonatácie na všetkých skúšobných miestach je len minimálna a nie je väčšia ako betónová krycia vrstva. Krycia vrstva zisťovaná na jadrových vývrtov bola pri spodnom povrchu nameraná v rozmedzí 30 až 60 mm a pri hornom povrchu 70 až 180 mm.

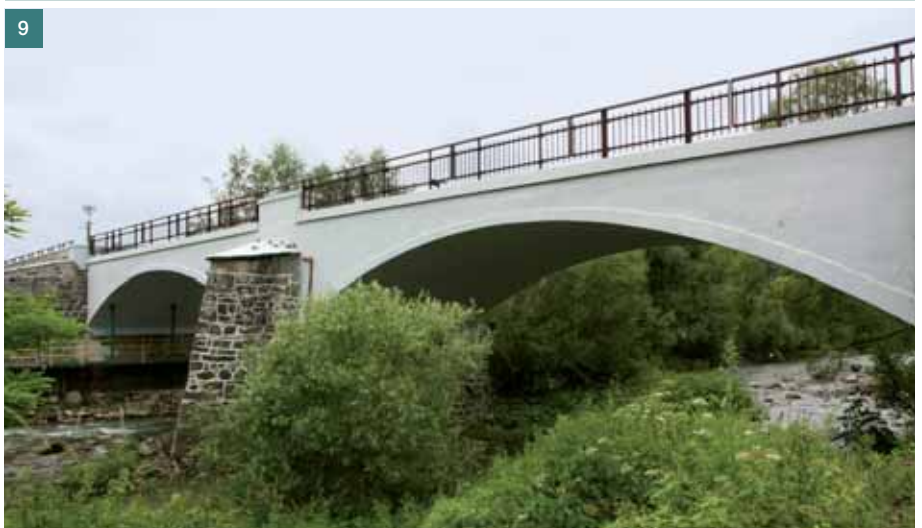
Obr. 9 Pohľad na most po rekonštrukcii

Fig. 9 Side view of the bridge after its reconstruction

Kvôli zachovaniu historickej konštrukcie muselo byť šírkové usporiadanie mosta navrhnuté tak, aby sa nemusela konštrukcia v priečnom smere rozširovať, čím by stratila svoj pôvodný vzhľad. Z tohto dôvodu a aj vzhľadom na nízku intenzitu dopravy je most po rekonštrukcii pre dopravu len jednosmerný s riadením dopravy svetelnou signalizáciou. Na moste je okrem jedného jazdného pruhu šírky 4,5 m ešte chodník široký 1,65 m. Zachovala sa aj pôvodná socha Sv. Jána Nepomuckého. Priečny rez rekonštruovaným mostom je na obr. 8 a celkový pohľad na most po rekonštrukcii je na obr. 9.
