RIJKSMUSEUM A MAURITSHUIS PO REKONSTRUKCI – OBDIVUHODNÁ PODZEMNÍ DÍLA ■ RIJKSMUSEUM AND MAURITSHUIS AFTER RECONSTRUCTION – ADMIRABLE UNDERGROUND STRUCTURES

Dvě slavná nizozemská muzea – Rijksmuseum a Mauritshuis – prošla v nedávné době komplexní rekonstrukcí, která se netýkala jen obnovy nadzemních částí budovy a historických sálů, ale také, a to především, rekonstrukcí podzemí. Nové sklepy, podzemní foyer, prostory pro instalace elektrotechniky a vzduchotechnických zařízení – to všechno řešili stavbaři ve složitých podmínkách za pomoci špičkových technologií. ■ Two famous Dutch museums – the Rijksmuseum and Mauritshuis – underwent recently a complete reconstruction. The works did not include only the above-the-ground parts of the buildings and historical halls, but most importantly the underground. New cellars, underground foyer, space for electricity and air conditioning installations – these were problems the builders had to solve in very difficult conditions with the aid of cutting edge technologies.

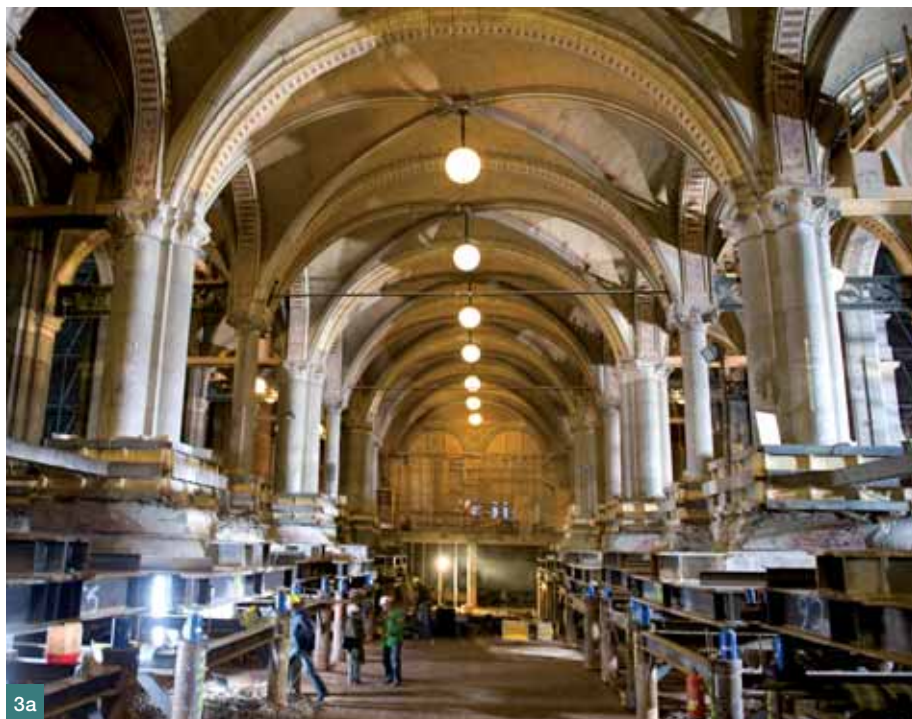
Obr. 3 a) Pomocná ocelová konstrukce dočasně přejala zatížení sloupů v pasáži muzea. Původní železobetonové bloky tak mohly být odstraněny a nahrazeny novými subtilnějšími sloupy, b) těžká strojná technika uvnitř budovy, c) vestavba foyer ve vnitřním dvoře ■ Fig. 3 a) Auxiliary steel construction temporarily took over load from the museum passage columns. Original reinforced concrete blocks could therefore be removed and replaced by new, more subtle columns, b) heavy machinery inside the building, c) built-in foyer in the inner yard

Při rekonstrukci muselo být nahrazeno 24 bloků. Prostřednictvím pomocné konstrukce s ocelovými pilíři, která dočasně přejala zatížení sloupů, mohly být staré bloky odstraněny a nahrazeny novými sloupy (obr. 3a). V jednu chvíli celá pasáž „plavala“ na pomocné konstrukci. Tyto práce se prováděly v noci, kdy stavební místo nebylo rušeno vibracemi jiných prací, a pod neustálým monitoringem. Byla to technicky nesmírně složitá operace vyžadující precizní práci všech zúčastněných, kteří pracovali v napjatých podmínkách. Naštěstí se nestalo nic nepředpokládaného a všechno šlo podle výpočtů. Postavit nový sklep pod pasáží trvalo pět měsíců.

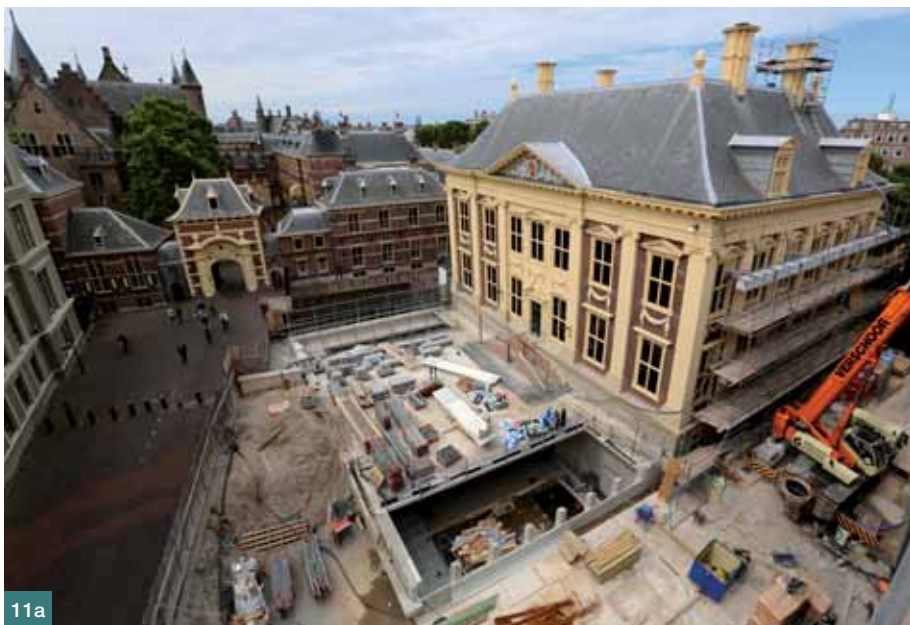
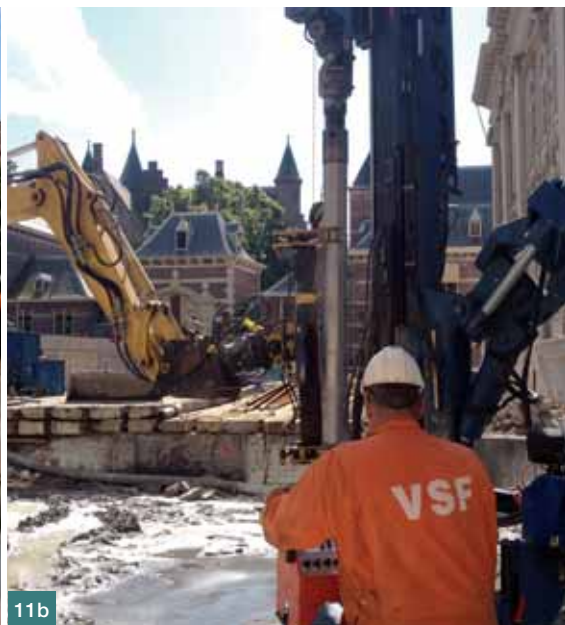
11a

Obr. 11 a) Pohled na budované podzemní foyer, b) práce ve stísněných podmínkách v centru města

■ Fig. 11 a) View to the underground foyer under construction, b) works in cramped conditions in the city centre

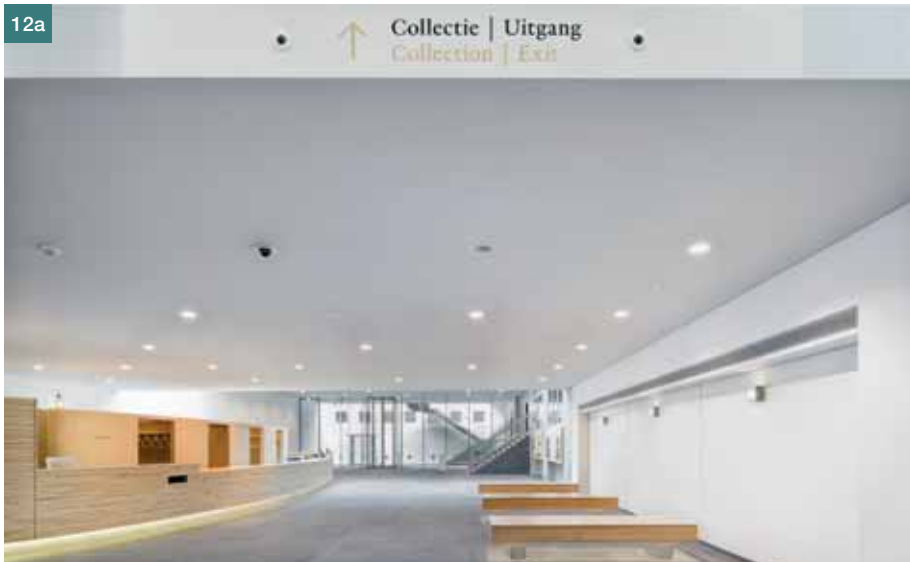
12a

Obr. 12 a) Podzemní foyer, b) prosklená část stropu přivádějící do podzemních prostor denní světlo

■ Fig. 12 a) Underground foyer, b) glass part of the ceiling, bringing daylight into the underground space

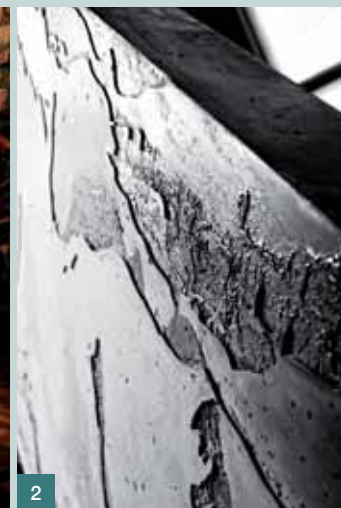
Obr. 1 The Ogham Wall v Muzeu V&A v Londýně
Obr. 2 Textura betonu a kovu na povrchu je u každého panelu unikátní

se skloubil řemeslný postup a digitální technologie modelování. Do dřevěného bednění se pro každý z panelů vkládala polymerná vložka s odpovídající texturou povrchu vyrobenou podle fotografie konkrétního stromu, resp. jeho kůry. Panely byly vyrobeny ze sklovláknobetonu s příměsí bílého či černého pigmentu a plastifikátory. Pro ro-

dukci váhy panelu byla do střední části každého z nich umístěna pěnová vložka. U některých „písmen“ byl do betonu přimíchán práškový kov, jenž byl pak použit i na povrchu. Kkamenivo obsahuje mix 10mm mramoru a štěrku.
