ZHDNOCENÍ RIZIK SPOJENÝCH S VYUŽITÍM ŽÁROVĚ ZINKOVANÉ VÝZTUŽE BETONU ■ EVALUATION OF RISKS CONNECTED WITH UTILIZATION OF HOT-DIP GALVANIZED STEEL REINFORCEMENT

Petr Pokorný, Daniel Dobiáš,
Radka Pernicová,
Veronika Mušutová, Vítězslav Vacek,
Jiří Kolísko, Milan Kouřil

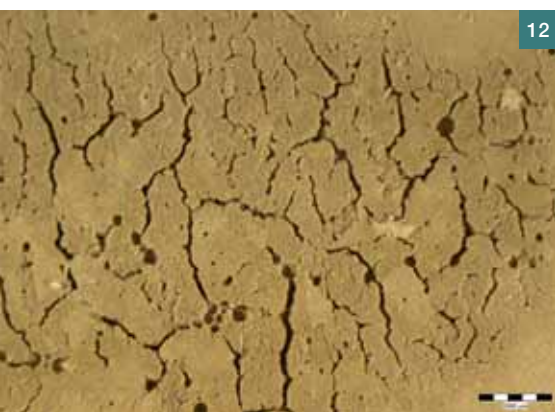
Obr. 12 Povrch cementového tmelu odebraného z fázového rozhraní od povrchu žárově zinkované oceli po 28 dnech zrání vzorku v atmosféře o relativní vlhkosti 95 % (snímky pořízeny na optickém konfokálním mikroskopu) ■ Fig. 12 Surface of cement stone form the phase interface (ITZ) from the surface of a hot-dip galvanized steel after 28 days of maturing of the specimen in the atmosphere of 95 % (pictures taken by optical confocal microscope)

vázející korozi zinku negativně ovlivňuje pórovitost cementového tmelu. Toto lze dosvědčit na snímcích cementového tmelu odebraného z fázového rozhraní žárově zinkovaná ocel/cementový tmel (z portlandského cementu: CEM I) po 28 dnech zrání. Na obr. 12 jsou snímky cementového tmelu odebraného z fázového rozhraní, konkrétně v případě cementového tmelu zrajícího ve vlhkém prostředí o relativní vlhkosti 95 % a na obr. 13 z cementového tmelu zrajícího ve vodě. Pro srovnání je na obr. 14 uveden vzhled cementového tmelu z fázového rozhraní nepovlakovaná ocel/tmel. Z výsledků je zřejmé, že ani po 28 dnech zrání betonu nedochází k zaplnění pórů korozními produkty zinku, tj. porézní struktura je zachována. Porézní strukturu vzniklou v reálném betonu můžeme sledovat i po výše uvedené zkoušce soudržnosti žárově zinkovaných hladkých prutů s betonem (obr. 15). Tyto vý-

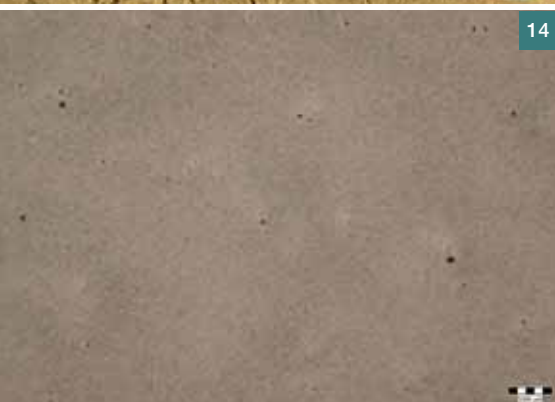
Obr. 14 Povrch cementového tmelu odebraného z fázového rozhraní od povrchu nepovlakované oceli po 28 dnech zrání vzorku v atmosféře o relativní vlhkosti 95 % R.H. (snímky pořízeny na optickém konfokálním mikroskopu) ■ Fig. 14 Surface of cement stone form the phase interface (ITZ) from the surface of non-coated steel after 28 days of maturing of the specimen in the atmosphere of 95% R.H. (pictures taken by optical confocal microscope)

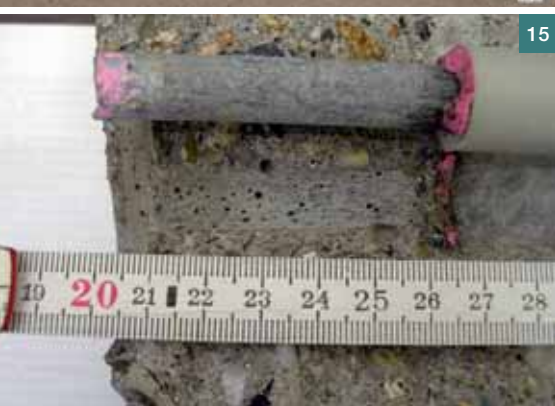
Obr. 15 Povrch hladkého pozinkovaného prutu a betonu po zkoušce soudržnosti (pull-out test), vzorek betonu rozdělen v podélném směru příčným tahem ■ Fig. 15 Surface of hot-dip galvanized smooth steel bare after pull - out test, concrete specimens cutted by cross-section force test
