# REKONSTRUKCE ŽELEZNIČNÍHO MOSTU V PRAZE– –HOSTIVAŘI ■ RECONSTRUCTION OF A RAILWAY BRIDGE IN PRAGUE–HOSTIVAŘ

Jan Sýkora, Jiří Lukeš

Článek popisuje rekonstrukci železničního mostu nad ulicí Průmyslovou v Praze–Hostivaři. Nosná konstrukce z předpjatých železobetonových nosníků včetně opěr byla zesílena a sanována. Část nosníků byla nahrazena spřaženými ocelobetonovými konstrukcemi. ■ The article describes reconstruction of a railway bridge over the Průmyslová street in Prague–Hostivař. The load bearing structure of prestressed girders was strengthened and repaired. Some of the prestressed girders were replaced by composite steel concrete structures.

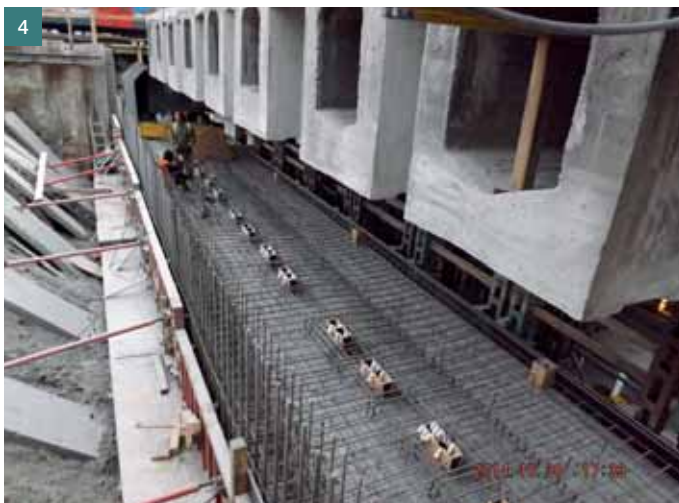
Obr. 4 Práce na úložném prahu pod zvednutými nosníky – I. etapa  
 Fig. 4 Works on the footing sill under the lifted girders – phase I

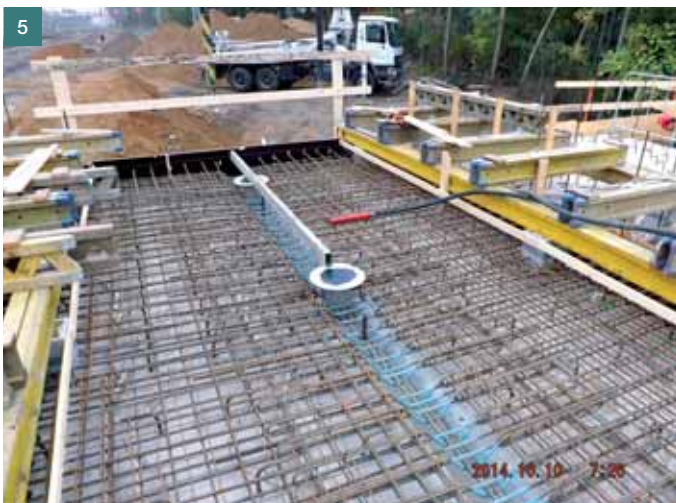
Obr. 5 Příprava betonáže spřahující desky – I. etapa  
 Fig. 5 Preparation of the connecting slab – phase I

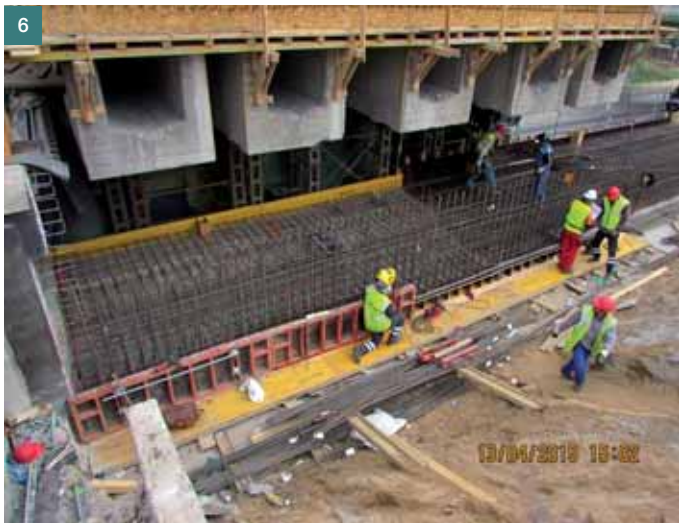
Obr. 6 Práce na úložném prahu pod zvednutými nosníky – II. etapa  
 Fig. 6 Works on the footing sill under the lifted girders – phase II

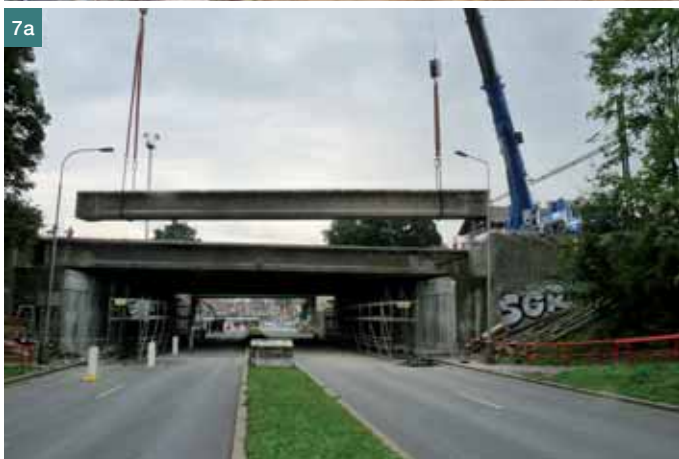
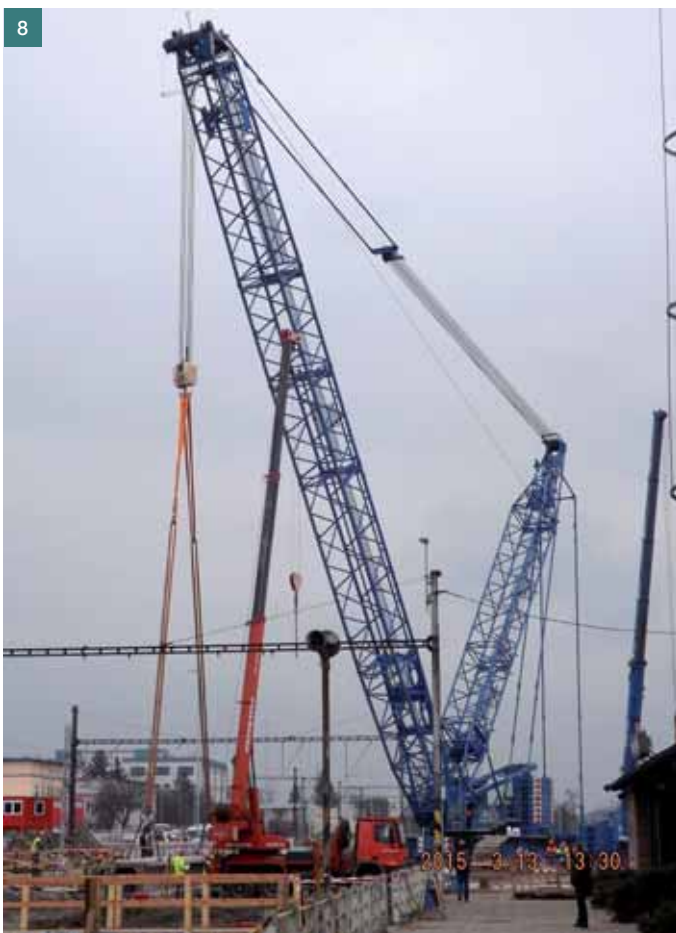
Obr. 7a,b Manipulace a překládání KT nosníků – I. etapa  
 Fig. 7a,b Moving and fitting the KT girders – phase I

Betonové KT nosníky o hmotnosti cca 120 t byly zvedány a přemísťovány do nových poloh pomocí dvojice autojeřábů 350 t (první etapa výstavby) a pásového jeřábu 800 t (druhá etapa výstavby) (obr. 7a,b a 8).

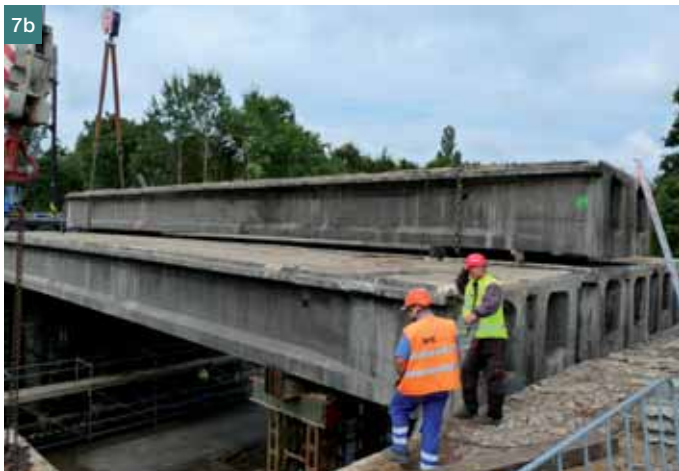
Obr. 8 Manipulace s KT nosníky – II. etapa  
 Fig. 8 Moving and fitting the KT girders – phase II

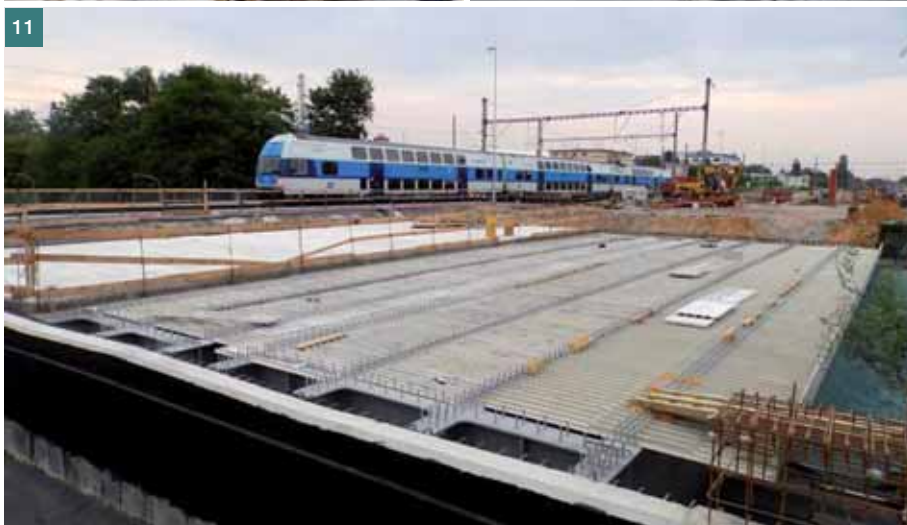
Obr. 11 Osazené ocelové konstrukce mostů se ztraceným bedněním ■ Fig. 11 Fitted steel bridge structures with lost formwork

V projektu byly navrženy dvě nové ocelobetonové spřažené konstrukce nahrazující část původních KT nosníků zejména z důvodu jiného uspořádání kolejí na mostě (obr. 11). Tyto konstrukce bylo nutné realizovat za neomezeného provozu v ulici Průmyslová pod mostem. Současně byl výrazně zkrácen čas vyhrazený pro samotnou konstrukci mostu z důvodu prodloužení časů navazujících prací v okolí mostu nutných pro zdárné ukončení výluky. Z tohoto důvodu navrhl zhotovitel upravit technologii realizace spřažujících železobetonových konstrukcí s použitím sklolaminátových panelů ztraceného bednění.

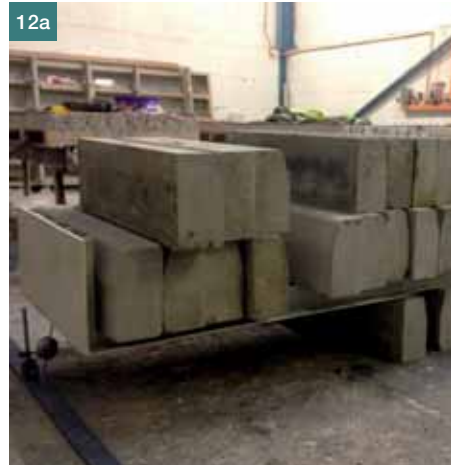
Obr. 12 Zatěžovací zkouška ztraceného bednění: a) průběh zkoušky, b) schéma ■ Fig. 12 Loading test of the lost formwork: a) course of the test, b) scheme

Vzhledem k nutnosti provedení ztraceného bednění i v konzolové části desky nesoucí nové prefabrikované římsy bylo potřeba vyrobít zcela atypické sklolaminátové panely. Toto řešení si rovněž vyžádalo provedení zatěžovací zkoušky atypického panelu pro ověření statické funkčnosti ve stavu betonáže desky i pro definitivní stav především konzoly desky u krajního nosníku. Tato zkouška byla provedena ve výrobně dodavatele sklolaminátových panelů a potvrdila vý-

počtové parametry panelů i jejich vhodnost pro tuto aplikaci (obr. 12a,b).

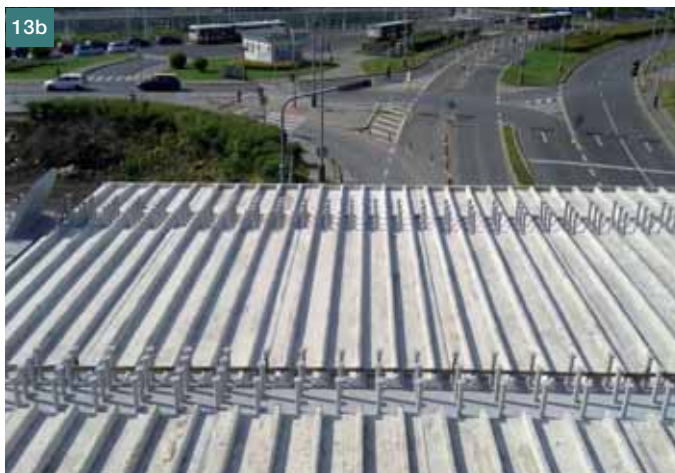
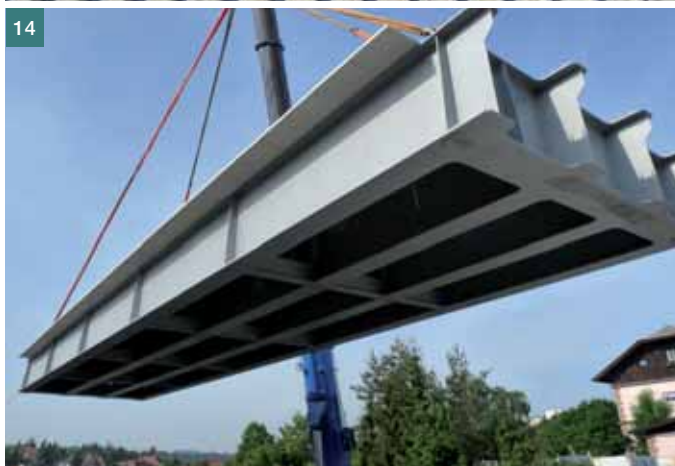
Obr. 13a,b Ocelová konstrukce mostu se ztraceným bedněním ■ Fig. 13a,b Steel structure of the bridge with the lost formwork

Obr. 14 Osazování ocelové konstrukce mostu ■ Fig. 14 Fitting the steel structure of the bridge

Panely ztraceného bednění byly osazovány na ocelové konstrukce ještě před jejich uložením do definitivní pozice (obr. 13a,b a 14). Tato operace zabrala pouze jeden den prací na stavbě. Mostní konstrukce byly následně mobilním jeřábem usazeny do projektované polohy. Po usazení konstrukcí bylo možné ihned zahájit armovací práce a přípravu na betonáž spřahujících desek bez jakéhokoliv omezení provozu pod mostem. Zvolené řešení, které bylo nad rámec předpokladů projektu, umožnilo dodržení napjatého harmonogramu prací a zajistilo bezpečnost provozu pod mostem. Návrh ztraceného bednění si vyžádal pečlivou přípravu včetně provedení zkoušky průhybu panelů, zejména z důvodu požadavku na provedení panelů i v konzolové části železobetonové desky. Při návrhu této technologie byla rovněž nutná součinnost s projektantem mostu, který dle zadání zhotovitele ve velmi krátkém čase upravil kompletně výztuž spřahujících desek vyhovující pro daný účel. Použití panelů ztraceného bednění se ukázalo jako velmi efektivní náhrada klasického bednění zejména kvůli omezenému přístupu pod most a nut-

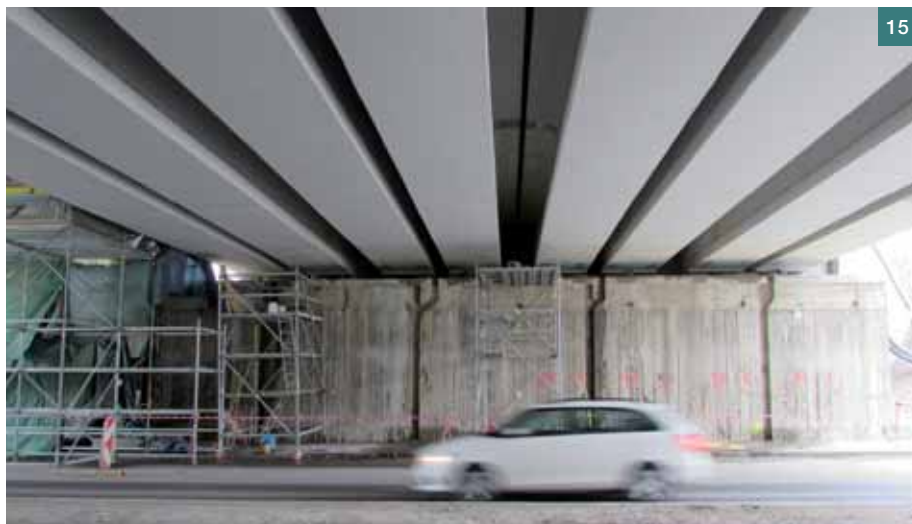
Obr. 15 Pohled na opěru před zahájením sanace ■ Fig. 15 View to the support before start of the repair process

Po zahájení tryskání povrchů a odstraňování degradovaného betonu bylo zjištěno, že výztuž panelů je silně zasažena korozí a degradovaný beton zasahuje téměř na celou tloušťku obkladových panelů (obr. 15 a 16). Na základě zjištěného stavu bylo operativně rozhodnuto o odstranění obkladových panelů a jejich náhradě betonovým povrchem ve stejné tloušťce jako původní panely. Zhotovitel pro tento účel navrhl technologii, která kombinovala použití stříkaného betonu vyztuženého karisítěmi kotvenými do podkladu a zahla-

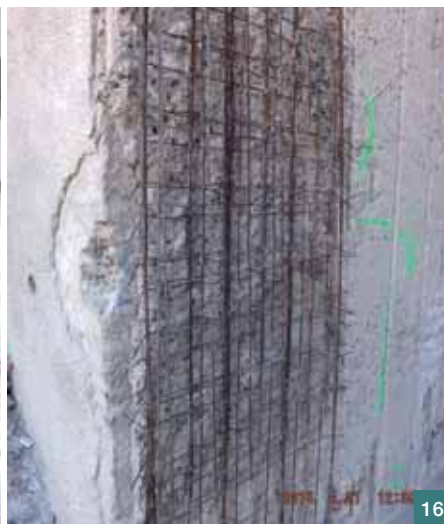
Obr. 16 Poškození původního prefa ztraceného bednění opěry ■ Fig. 16 Original damaged precast lost formwork of the support

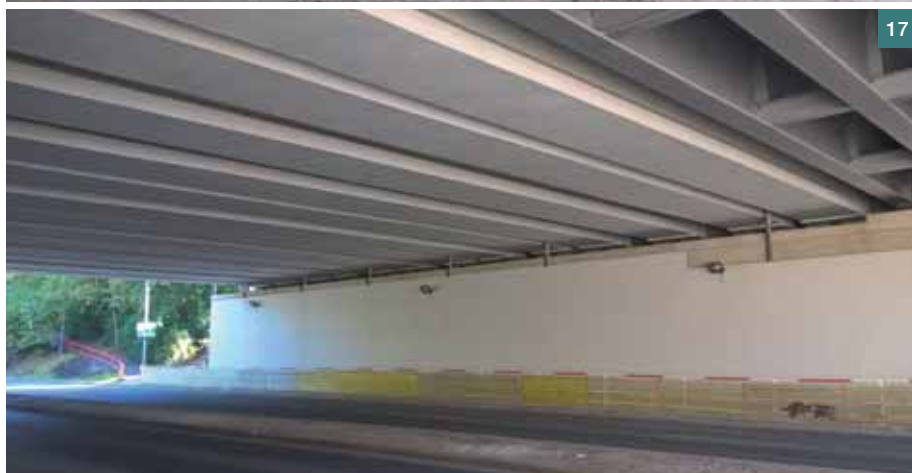
Obr. 17 Pohled na dokončenou sanaci opěry a nosníků ■ Fig. 17 Completed repair of the support and load bearing girders

zení povrchu s finální tenkovrstvou stěrkou. Ve finálním povrchu byly vytvořeny svislé drážky, díky kterým byl zachován původní vzhled konstrukce, a jejich umístění bylo navíc upraveno tak, aby vyznačovaly polohu zabudovaných svislých svodů, což může v budoucnu pomoci v případě nutnosti zásahu do systému odvodnění (obr. 17).

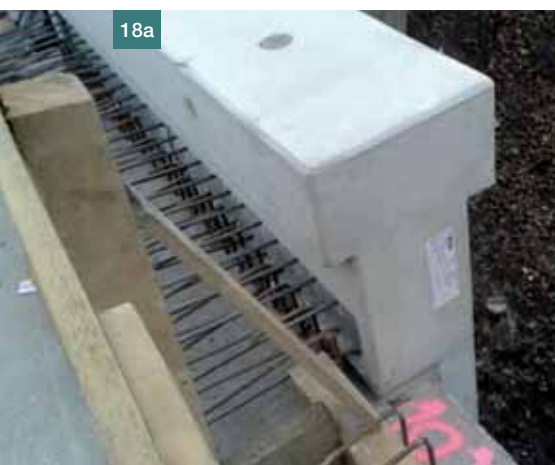
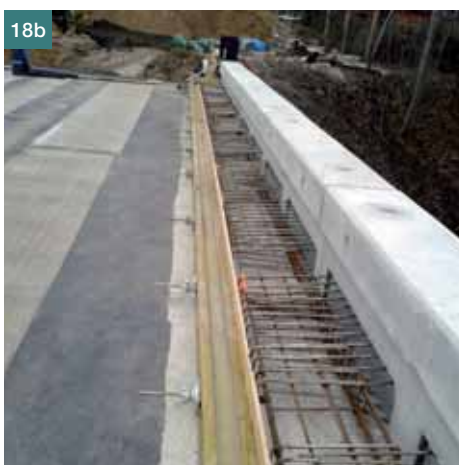
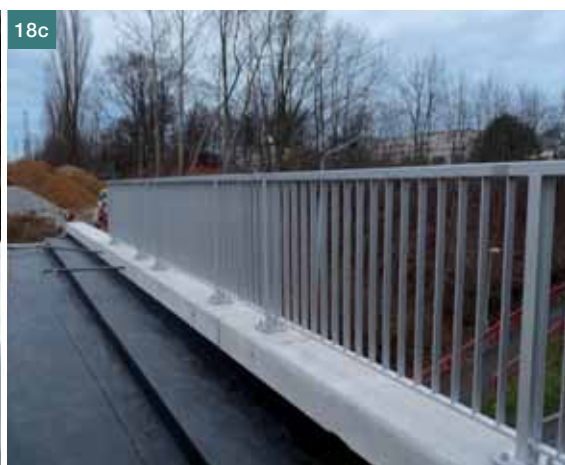
Obr. 18a,b,c Prefabrikovaná římsa ■ Fig. 18a,b,c Precast cornice

rušnou Průmyslovou ulicí navrhl zhotovitel s projektantem změnu konstrukce římsy z monolitické na prefabrikovanou. Každá římsa byla rozdělena na devět dílců o hmotnosti každého cca 2,5 t. Římsy byly vyrobeny s vloženou vylamovací výztuží, která následně po osazení umožnila spřažení římsy s nosnou konstrukcí. Montáž římsy byla provedena při částečných omezeních jízdních pruhů pod mostem (obr. 18 a až c).

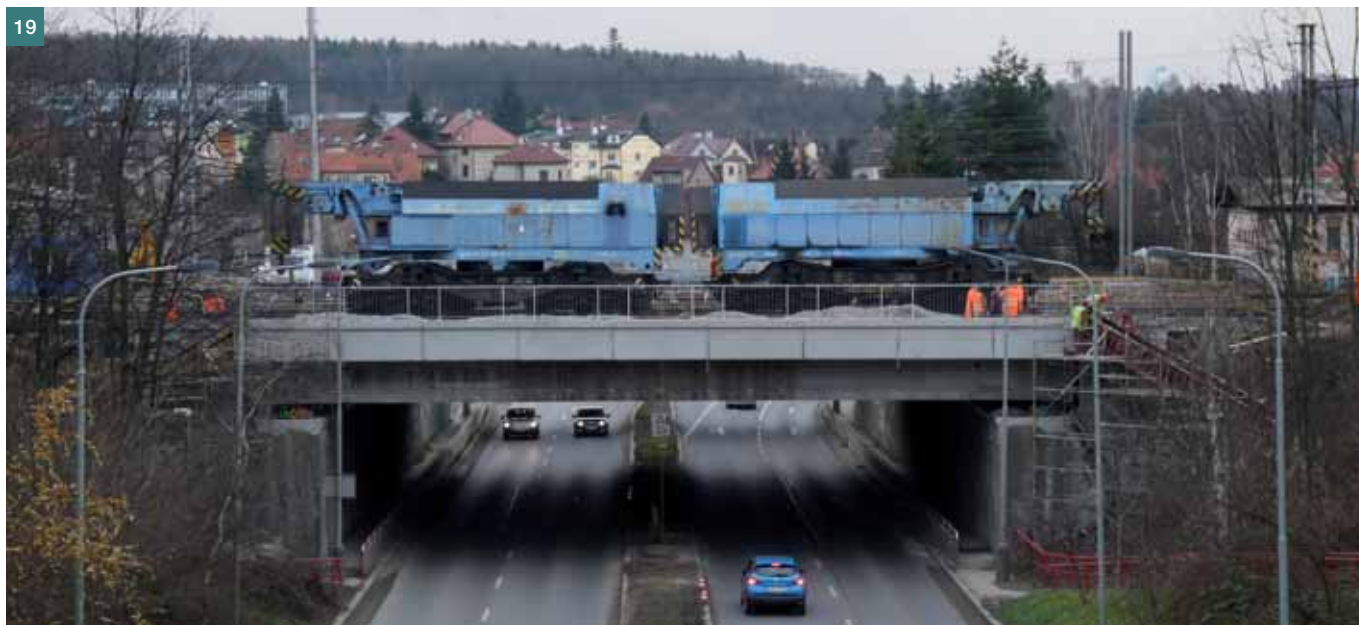
Obr. 19 Zatěžovací zkouška kolejovými jeřáby – I. etapa ■ Fig. 19 Loading test by track construction cranes – phase I

Před uvedením mostu do provozu byla provedena technicko-bezpečnostní zkouška ve formě statické zatěžovací zkoušky podle ČSN 73 6209 metodou měření průhybu ve dvou měřicích bodech a měření zatlačení ložisek. Zatížení bylo vyvoláno dvojicí kolejových jeřábů EDK750 (obr. 19).

Zatěžovací zkouška prokázala zvýšení únosnosti rekonstruovaných konstrukcí a potvrdila předpokládané chování nově zesílené konstrukce při železničním provozu na mostě.

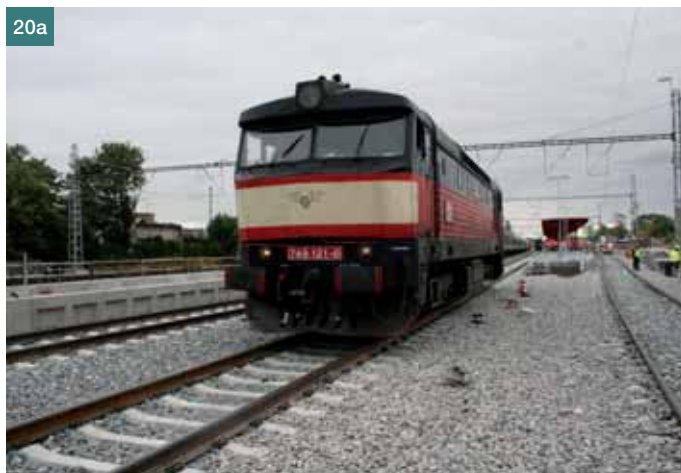
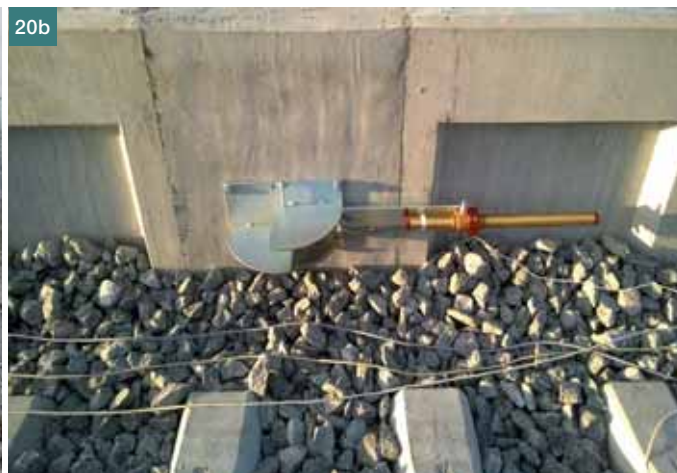
Obr. 20 a) Lokomotiva ř. 749 při dynamické zkoušce, b) měřicí zařízení posunu koleje ■ Fig. 20 a) Engine of the 749 series during the dynamic test, b) equipment measuring the shift of the rails

brzdění a průjezdu. Měřena byla napětí v kolejnici, posuny závěrů a ložisek a relativní pohyb kolejnice vůči mostovce (obr. 20a,b).

Největší hodnoty napětí  $-9,6$  MPa byly zaznamenány při průjezdu maximální rychlostí  $54,4$  km/h. Největší dynamická síla  $245,4$  kN byla zaznamenána při brzdění z rychlosti  $36,3$  km/h, kdy se lokomotiva zastavila přední nápravou cca  $2,6$  m za mostním závěrem.
