# BEDNĚNÍ A DETAILS BETONOVÝCH KONSTRUKCÍ – ČÁST 7

## ■ FORMWORKS AND DETAILS OF CONCRETE STRUCTURES – PART 7

Petr Finkous

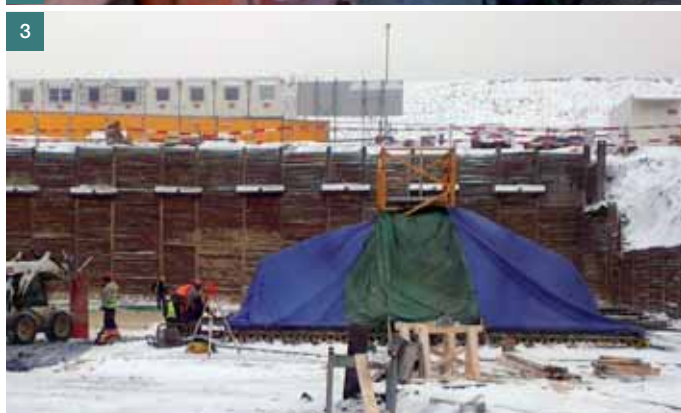
Obr. 3 Plachtování kolem jeřábové patky ■  
Fig. 3 Tarpaulin around the crane base

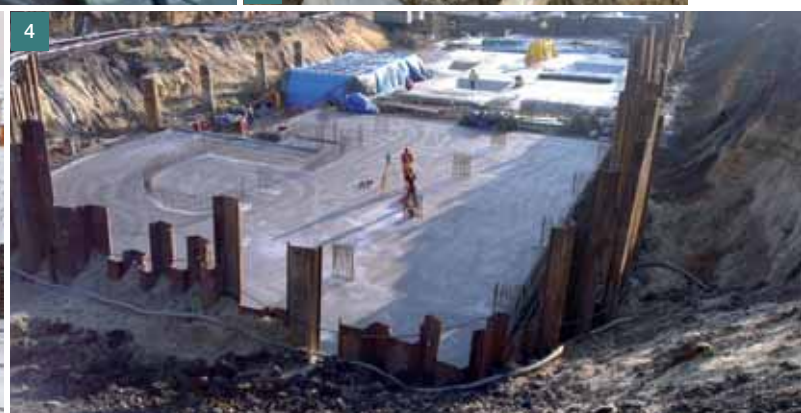
Obr. 4 Provizorní zastřešení před betonáží části základové desky ■ Fig. 4 Makeshift roofing before concreting part of the base slab

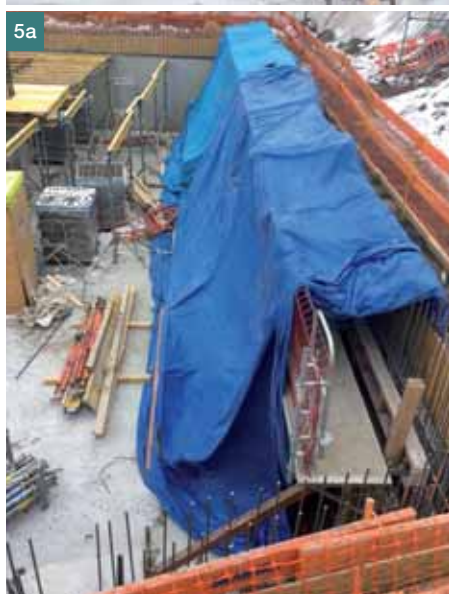
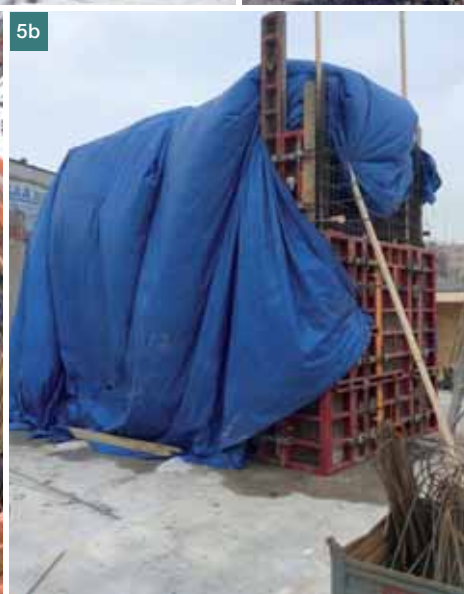
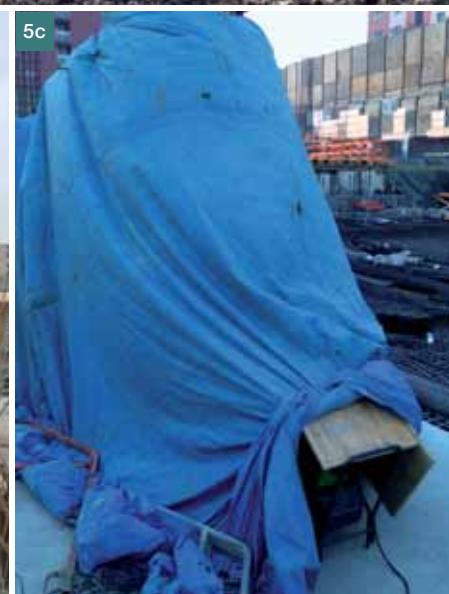
Obr. 5 Provizorní plachtování: a) při betonáží stěn, b) při betonáží jádra, c) topidlo s plachtováním zahřívající betonovaný sloup ■ Fig. 5 Makeshift tarpaulin sheeting: a) when concreting the walls, b) when concreting the core, c) heating with sheets warming the concrete column

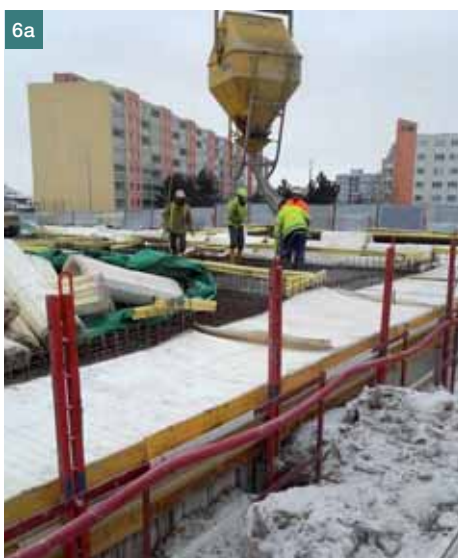
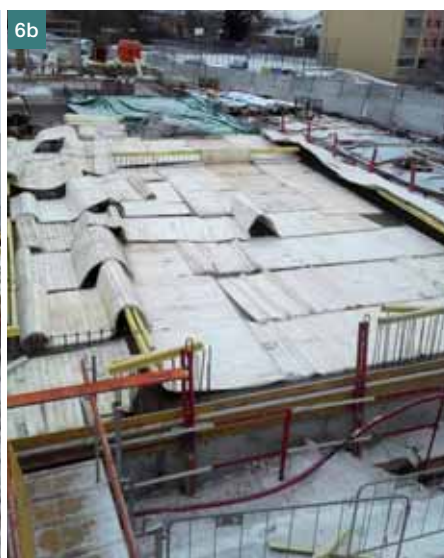
Obr. 6 a) Betonáž stropní desky a její průběžné zakrývání polystyrenovými rohožemi, b) přikrytá monolitická deska ■  
Fig. 6 a) Concreting of the ceiling slab and its continuous covering with Styrofoam mats, b) covered in-situ concrete slab

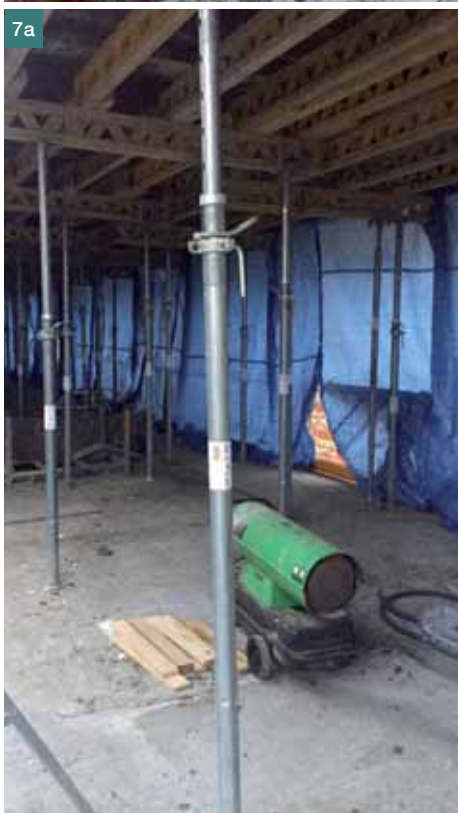
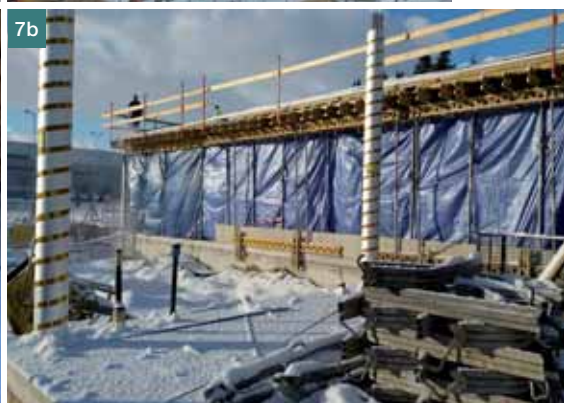
Obr. 7 a) Vyhřívání prostoru pod stropní konstrukcí, b) zaplachtování prostoru pod bedněným stropem ■ Fig. 7 a) Heating the space below the slab construction structure, b) covering of the space under the slab construction with formwork

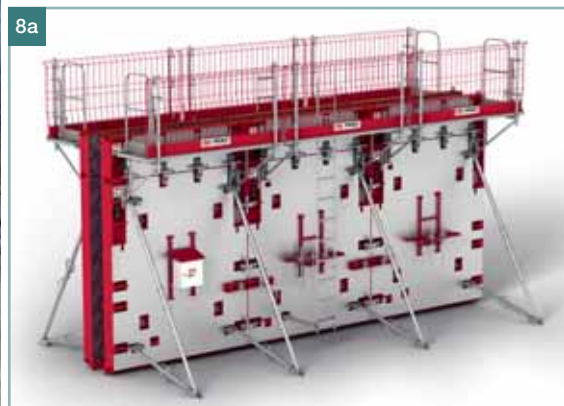
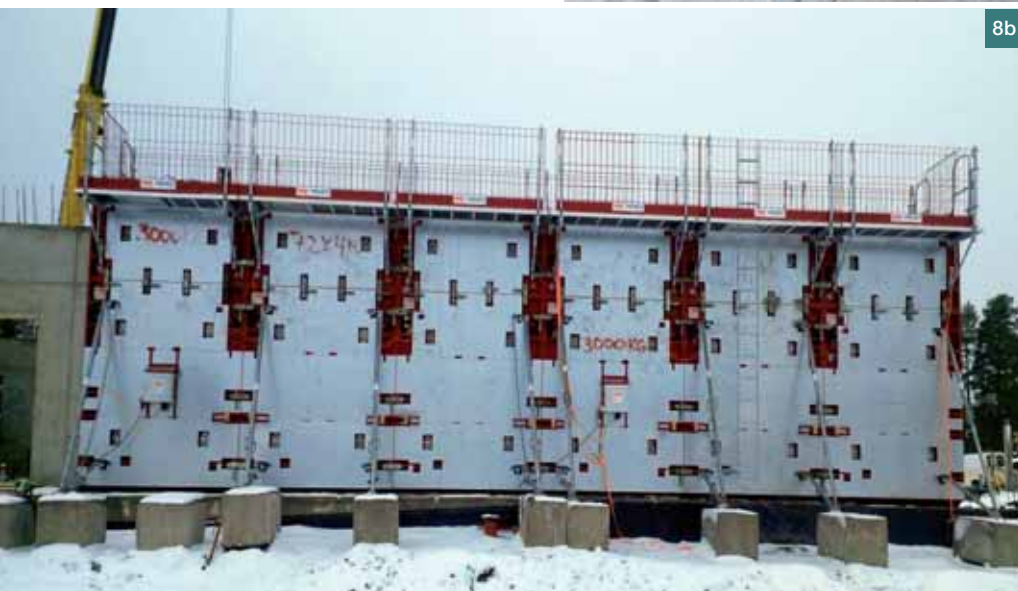
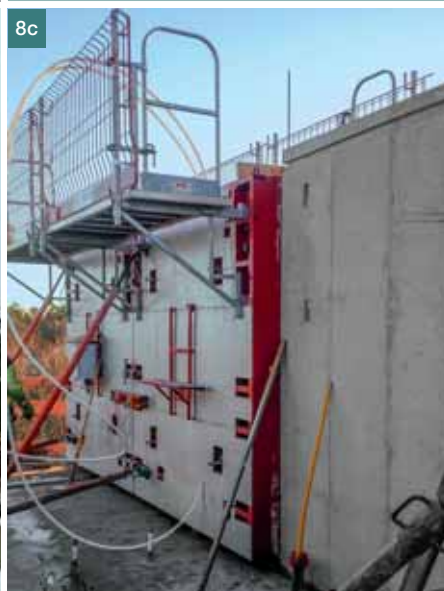
Obr. 8a,b,c Vyhřívání bedněné stěny Maximo MXH ■ Fig. 8a,b,c Heated wall formwork Maximo MXH
